REVISIONE	MARZO 2018		
UTILIZZO DEL SUOLO	<input type="checkbox"/> URBANO-INDUSTRIALE	<input checked="" type="checkbox"/> MISTO	<input type="checkbox"/> AGRICOLO-RURALE
RETE	<input checked="" type="checkbox"/> SUPERFICIALE	<input type="checkbox"/> FOGNATURA	
AMBITO E BACINO	FOSSO COMBI E SCOLO BAZZERA

Fonte segnalazione: Ufficio Tecnico Comunale

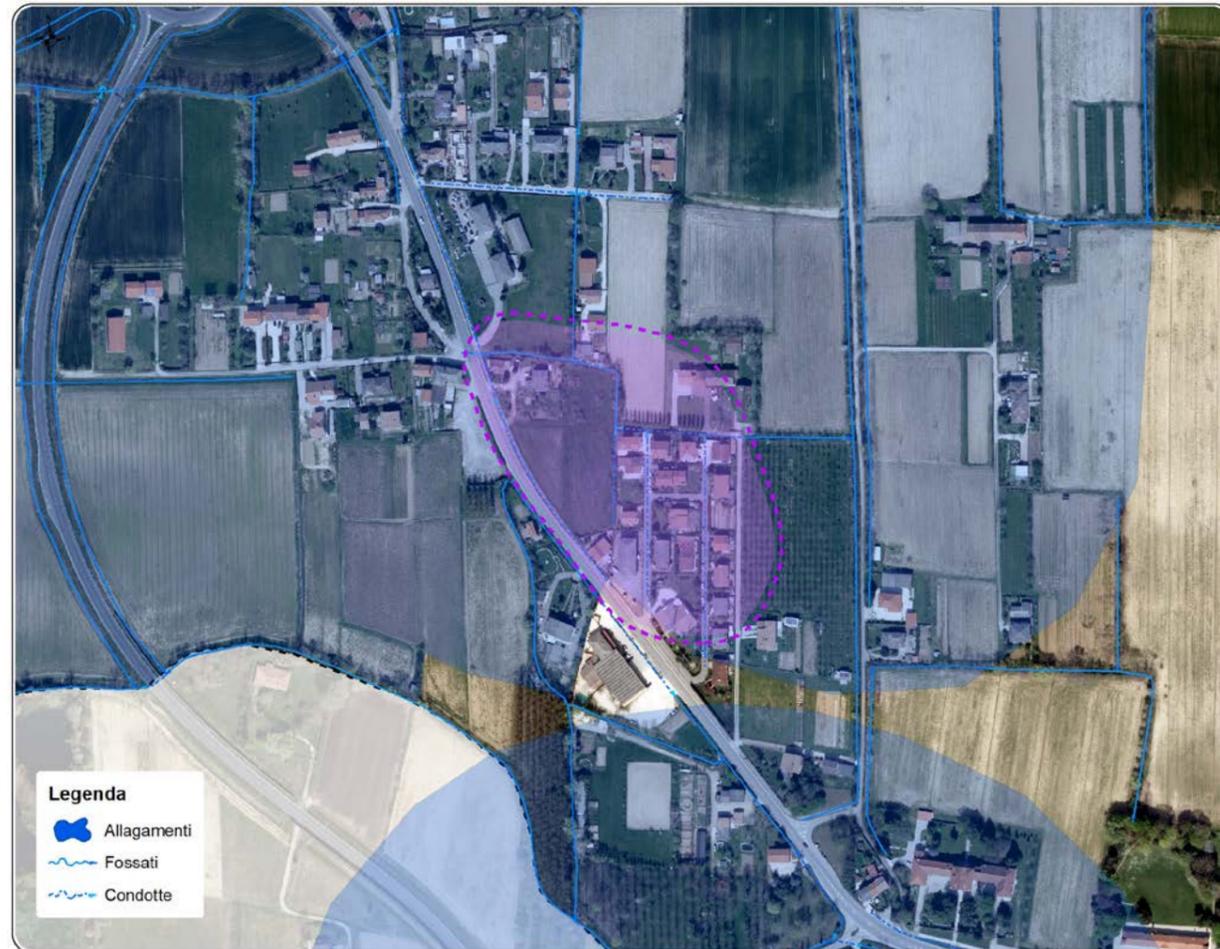
In località Ca' Busatti, in particolare in corrispondenza delle strade laterali esistenti, si segnalano problemi di deflusso delle acque meteoriche in corrispondenza degli eventi più intensi

Lo scarico delle acque avviene prima attraverso una rete fognaria bianca presente lungo le strade laterali e lungo via Castellana sotto la pista ciclabile esistente per poi andare a recapitare in alcune affossature poste a nord ed est le quali scaricano nello scolo consortile "Vernice" posto a nord

I rilievi eseguiti evidenziano che è necessario provvedere all'espurgo delle due affossature principali esistenti.
