ANALISI

REVISIONE	MARZO 2018		
UTILIZZO DEL SUOLO	<input type="checkbox"/> URBANO-INDUSTRIALE	<input checked="" type="checkbox"/> MISTO	<input type="checkbox"/> AGRICOLO-RURALE
RETE	<input checked="" type="checkbox"/> SUPERFICIALE	<input checked="" type="checkbox"/> FOGNATURA	
AMBITO E BACINO	RIO STORTO

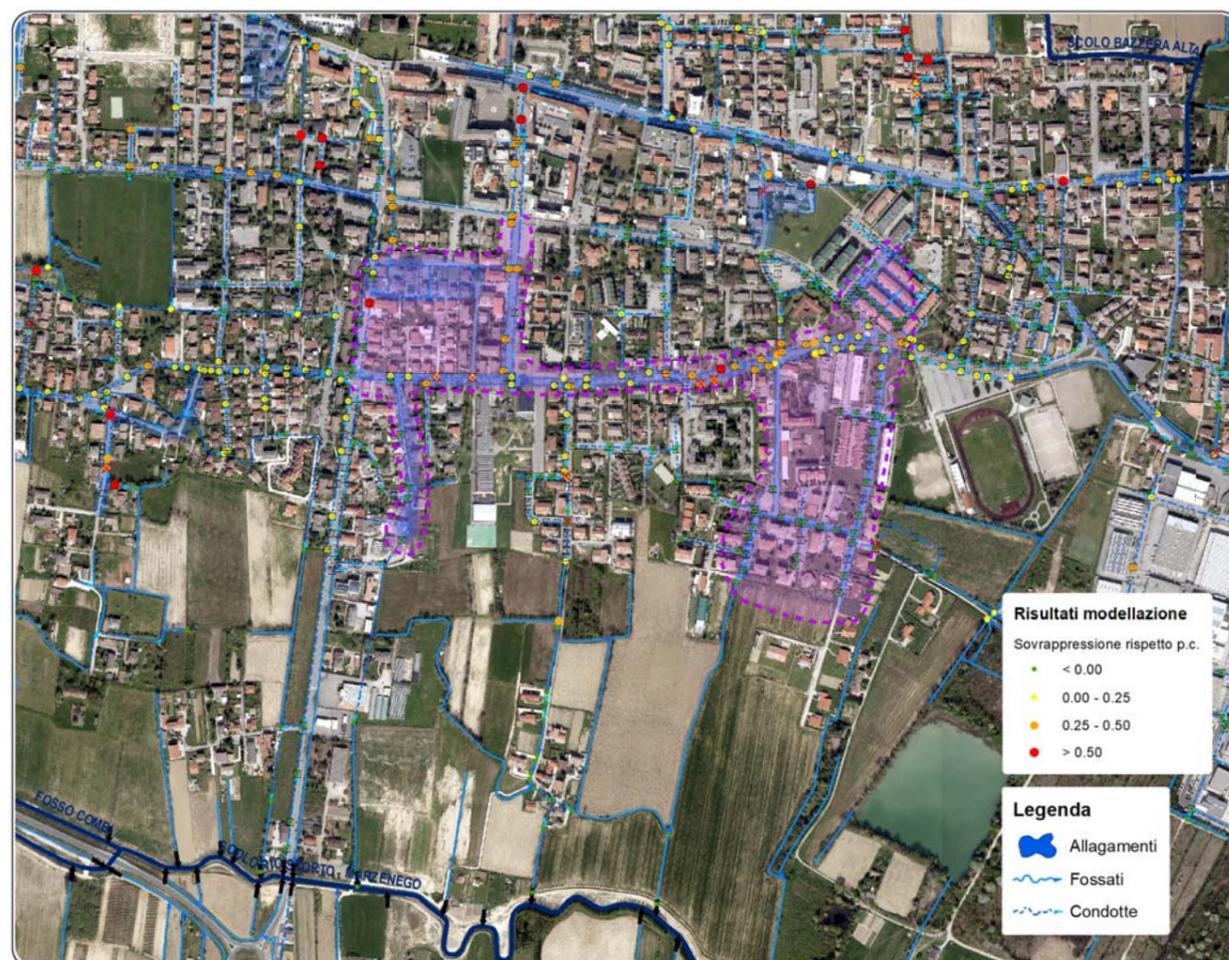
Planimetria criticità

Nella zona di via Trento e via Liguria (comprese via Fapanni, via delle Pree, via Cazzari...) a Martellago si riscontrano difficoltà di deflusso ed allagamenti dovuti principalmente all'insufficienza e inefficacia della rete di raccolta delle acque meteoriche. La rete tubata infatti, oltre ad aver necessità in alcuni tratti di radicale pulizia, è sottodimensionata in ragione delle portate da allontanare, e soffre della mancanza di validi percorsi di recapito verso il collettore di bonifica Rio Storto.

Sono presenti inoltre situazioni localizzate di insufficienza e cattivo stato delle condotte, a volte peggiorate dall'assenza di ispezioni, come in via Cazzari.

Le problematiche riscontrate in questi anni sono state confermate sia dall'ispezione e rilievo dello condotte che dagli esiti della modellazione idrologico-idraulica.

In particolare proprio le verifiche con il modello matematico hanno evidenziato come le problematiche idrauliche del centro di Martellago (almeno la parte afferente al Rio Storto) dipendano da carenze strutturali della rete di raccolta e recapito dell'acque meteoriche e che queste siano poco influenzate dai livelli dei collettori di bonifica (Rio Storto).

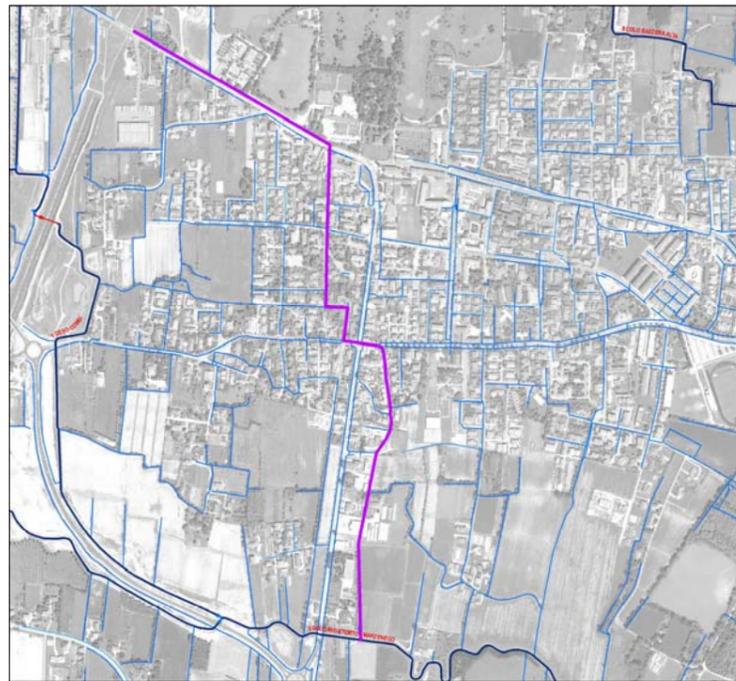
Infatti una delle principali dorsali di Martellago (condotta di diametro 100-125-140 cm, fig. 1 colore viola) che scende dalla strada SR245 "Castellana", in occasione di eventi di pioggia importanti, arriva in via Trento già carica.

Fig. 1 : Dorsale principale di Martellago (colore viola)

L'intervento N. 246 inoltre divergendo parte delle portate dalla dorsale colore viola (fig. 1) avrà effetti positivi su via Trento.

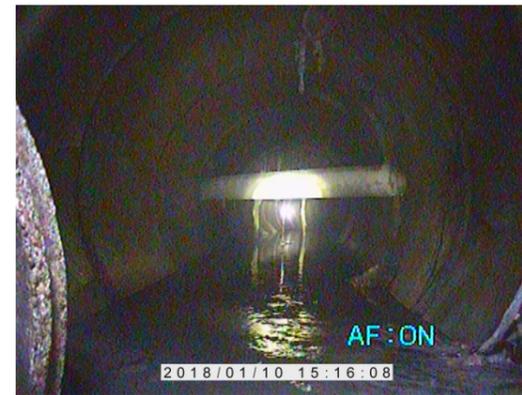
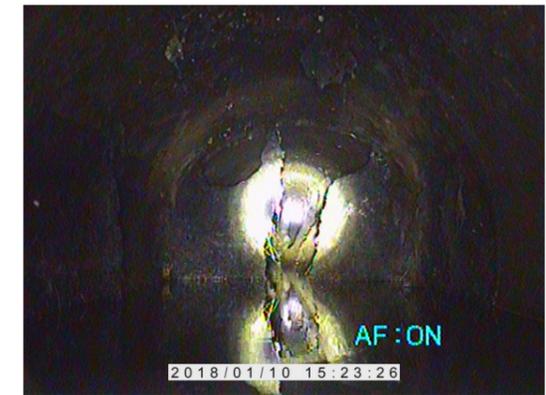
Esempi dello stato delle condotte

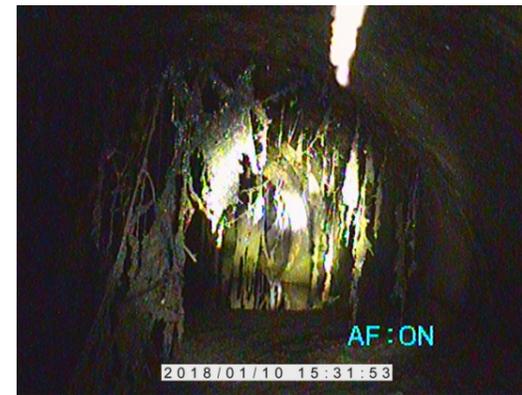
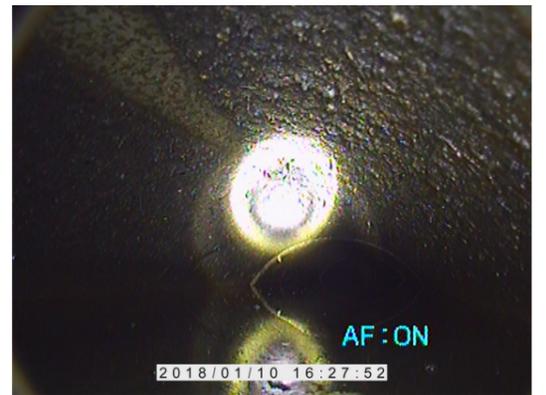
Esempi dello stato delle condotte

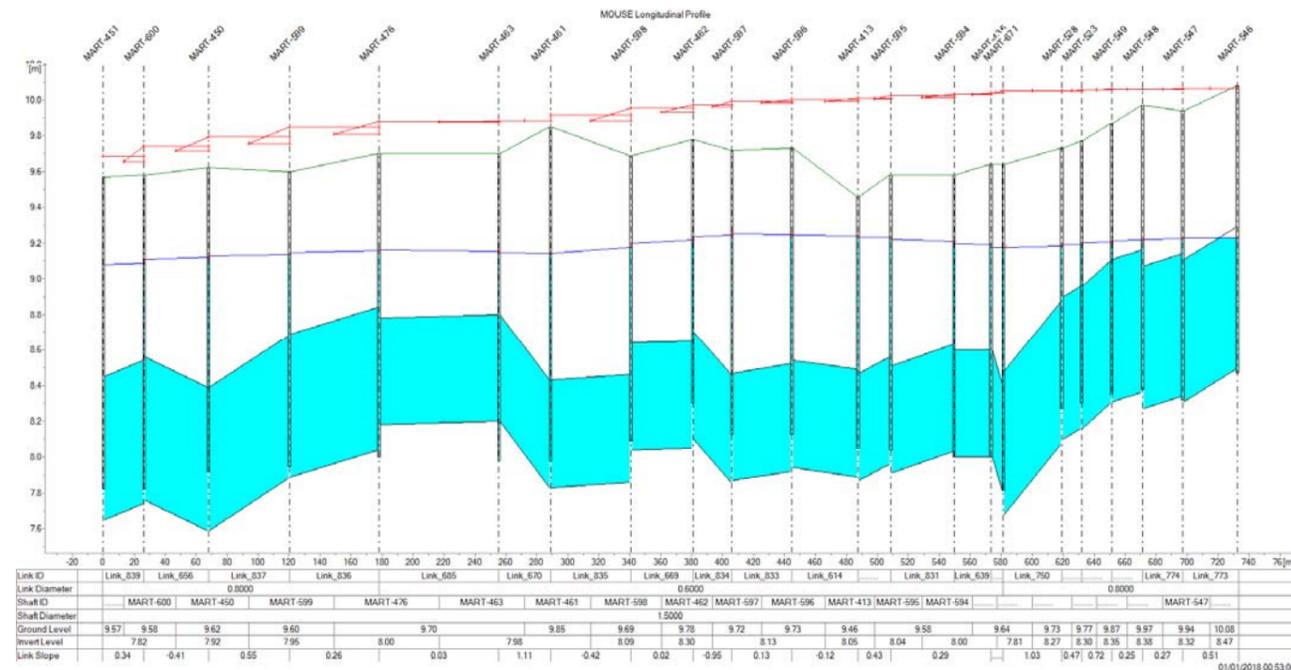
Profilo del tombinamento via Trento (rosso= stato di fatto, blu= stato di progetto)
