REVISIONE	MARZO 2018		
UTILIZZO DEL SUOLO	<input type="checkbox"/> URBANO-INDUSTRIALE	<input checked="" type="checkbox"/> MISTO	<input type="checkbox"/> AGRICOLO-RURALE
RETE	<input checked="" type="checkbox"/> SUPERFICIALE	<input checked="" type="checkbox"/> FOGNATURA	
AMBITO E BACINO	SCOLO ROVIEGO

Fonte segnalazione: Ufficio Tecnico Comunale – esiti modellazione idrologico-idraulica

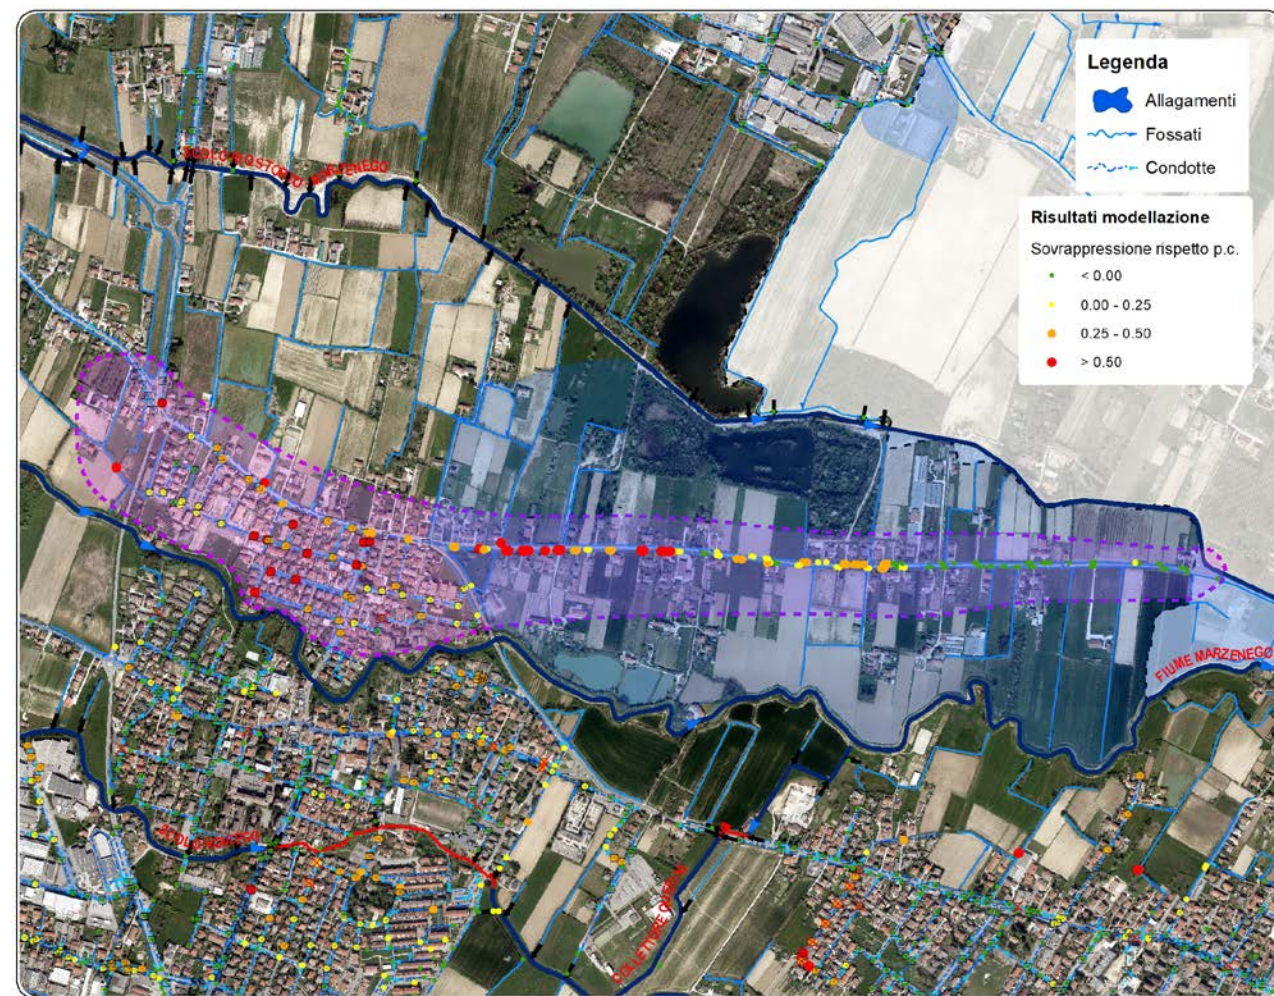
Planimetria criticità

La presente criticità, inizialmente individuata in planimetria nella parte terminale (estremo est) di via Ca' Bembo, è stata ampliata ed estesa a tutta la porzione di Maerne a nord del Marzenego durante l'analisi dei risultati derivanti dalla modellazione numerica: tutta l'area costituisce un bacino idraulico afferente a tale via e tutto il sistema manifesta difficoltà di deflusso in occasione degli eventi meteorologici più intensi in zone differenti in base alla durata dell'evento.

L'estremo ovest di via Ca' Bembo va in sofferenza in occasione delle piene dello scolo Rio Storto che, creando elevati livelli idrometrici allo scarico del fosso che costeggia la via sul lato sud, causa rigurgito a monte e allagamenti del piano stradale e delle campagne circostanti.

La parte urbanizzata del bacino in questione (via Rialto e laterali) invece va in sofferenza in occasione degli eventi meteorologici più brevi e intensi: sicuramente vi è stata una trasformazione del territorio non sempre rispettosa dell'idrografia esistente e sviluppata in epoche in cui l'invarianza idraulica non era ancora prevista da normativa (né da letteratura accademica): situazione comune alla maggior parte dei centri urbani; una concausa del riempimento e della successiva insufficienza del sistema è il fatto che attraverso l'area urbanizzata deve transitare anche tutta la portata generata dal bacino prevalentemente agricolo posto idraulicamente a monte (ovest) costituito dalla campagna compresa tra via Ca' Rossa, il fiume Marzenego, il confine comunale con Salzano e via Circonvallazione.

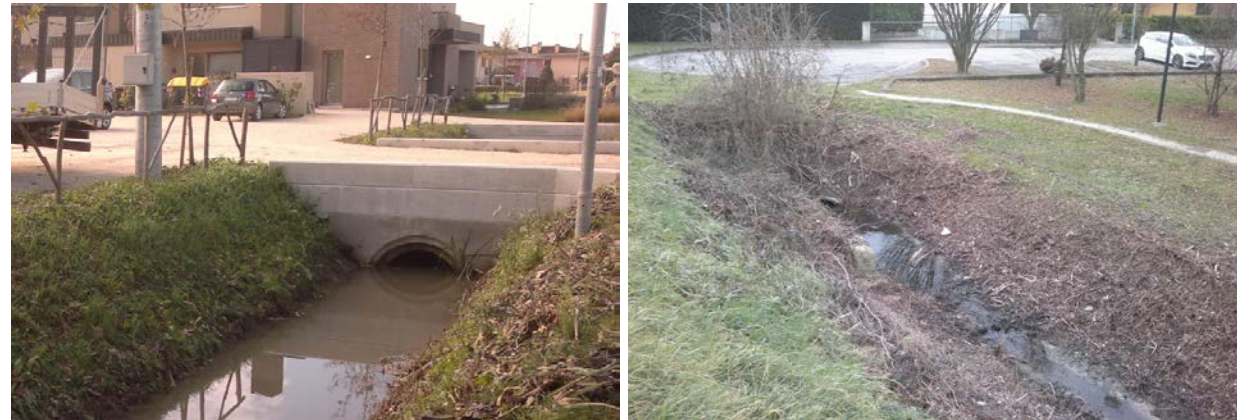
A sinistra un esempio di ponte da rifare lungo il fosso di via Ca' Bembo, a destra fosso che necessita intervento di spurgo all'altezza di via Circonvallazione

In corrispondenza del bivio via Circonvallazione est/via Ca' Bembo è necessario effettuare uno spurgo del fondo delle affossature esistenti che sono parte della dorsale principale che drena le acque di via Troso dei Agi e laterali nel fosso sud di via Ca' Bembo.

Lungo via Ca' Bembo sono stati individuati alcuni ponti (tre lungo il fosso lato sud e uno sul lato nord) di dimensioni insufficienti che causano elevate perdite localizzate di energia e conseguenti innalzamenti del livello dell'acqua monte (non sostenibili dal sistema già in crisi); tali manufatti devono essere demoliti e ricostruiti con manufatti di adeguate dimensioni.

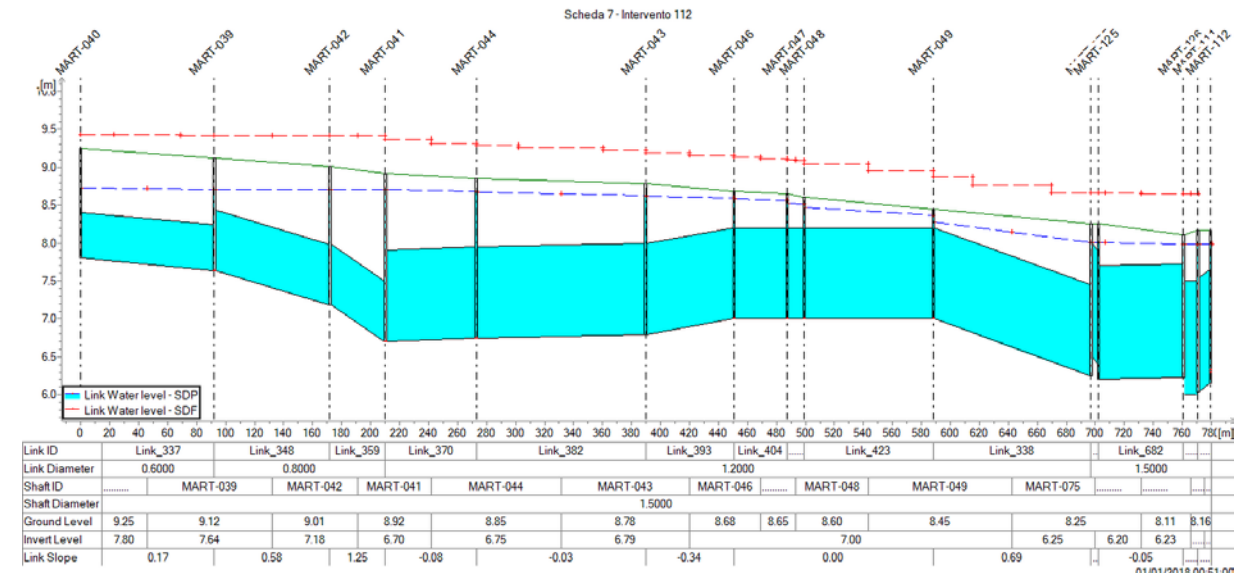
Profilo del tombinamento presente lungo il lato sud di via Circonvallazione Est dall'arrivo della pista ciclabile da Martellago fino allo sbocco sul fosso sud di via Ca' Bembo (rosso= stato di fatto, blu= stato di progetto)
