ANALISI

PROPOSTA DI INTERVENTI

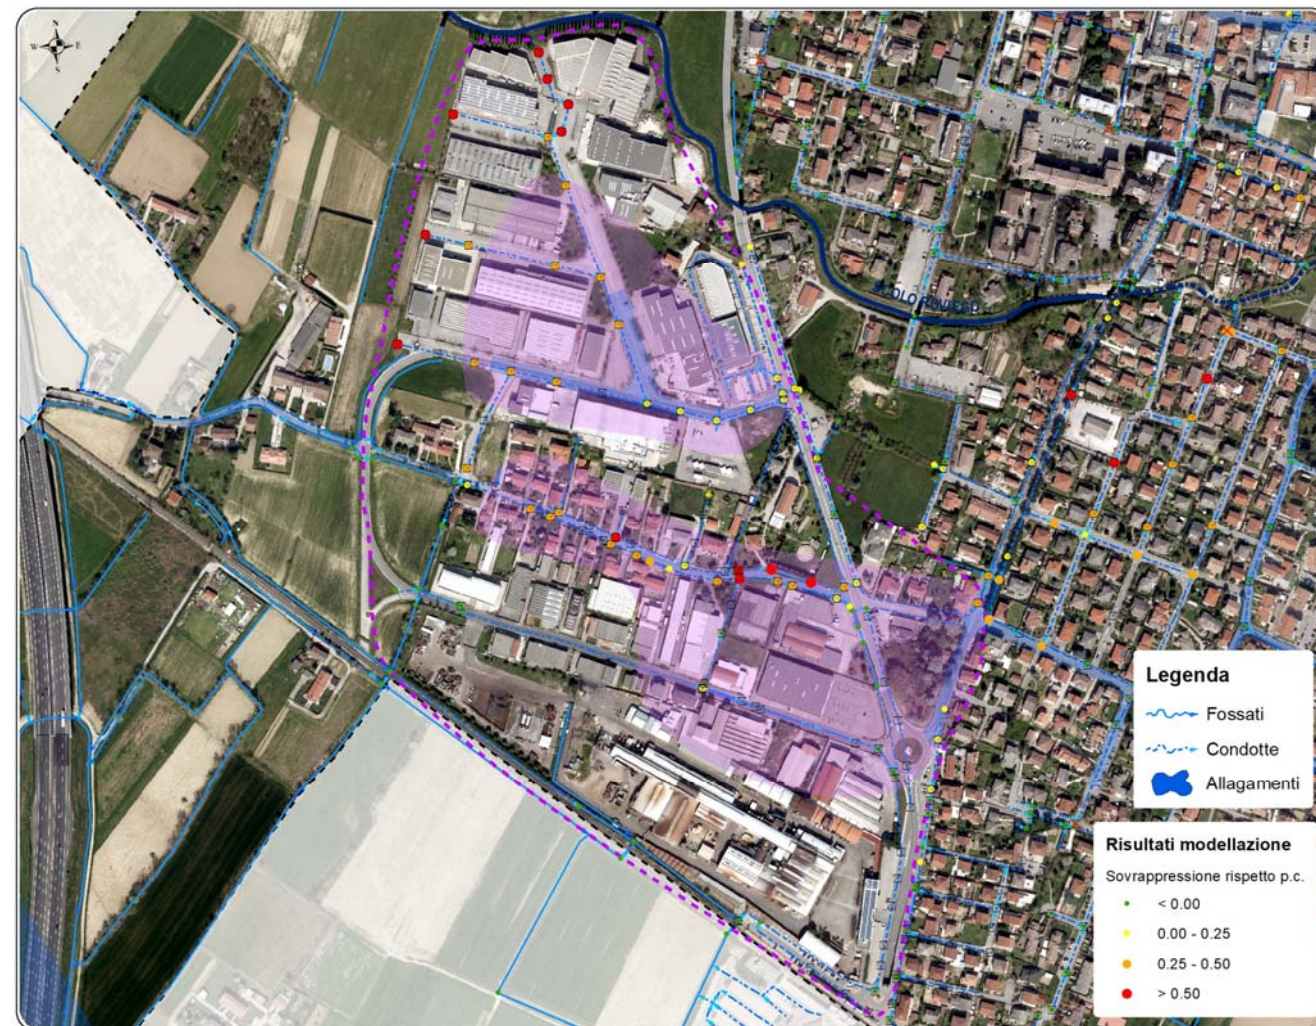
Nella zona industriale di Maerne (via Toniolo e via Cacace) e ancor più in via Cavino e in via Primo Maggio si riscontrano difficoltà di deflusso e allagamenti dovuti principalmente alla lontananza idraulica dei recapiti di bonifica, alla insufficienza della rete di raccolta delle acque meteoriche e alla presenza di particolari nodi della rete idraulica poco razionali ed efficaci. A peggiorare la situazione, soprattutto in via Cavino, partecipa anche la particolare conformazione altimetrica depressa della via.

Planimetria criticità

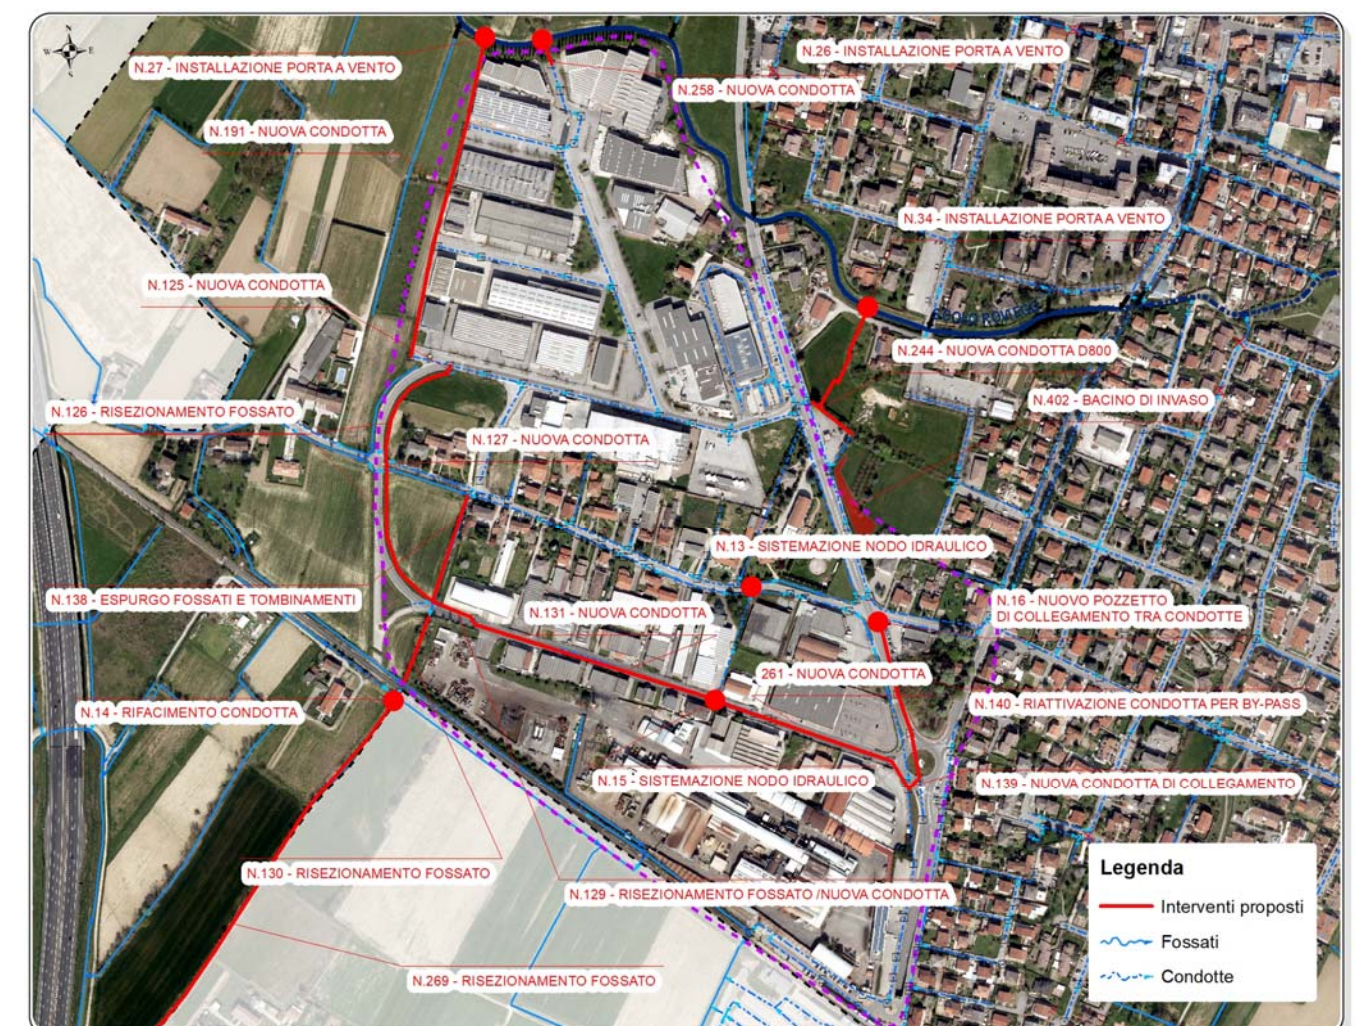
Planimetria ipotesi di intervento

Per mitigare il rischio idraulico dell'area oggetto di analisi si propongono una serie di interventi, individuati (con colore rosso) nella planimetria seguente. Questi interventi mirano da un lato ad accorciare i percorsi di scarico verso lo scolo Dosa (creandone di nuovi e più efficienti) dall'altro a rendere più efficaci gli esistenti.

Sono previsti interventi puntuali di razionalizzazione di alcuni nodi idraulici e lo scarico, per quanto possibile, di parte delle portate generate direttamente nello scolo Roviego, che scorre a nord dell'area in esame.

Lungo via Primo Maggio sono previsti due distinti interventi di rifacimento della condotta che in base alle risultanze del modello idrologico-idraulico possono considerarsi alternativi: l'intervento N. 131 prevede il di rifacimento della condotta nel tratto a ovest della strada (con scarico verso ovest e in sinergia con gli interventi N. 14, N. 129, N. 130, e N. 269) mentre l'intervento N. 261 prevede il rifacimento della condotta dando pendenza verso est fino a collegarsi con il nuovo scatolare realizzato in concomitanza con il sottopasso ferroviario.

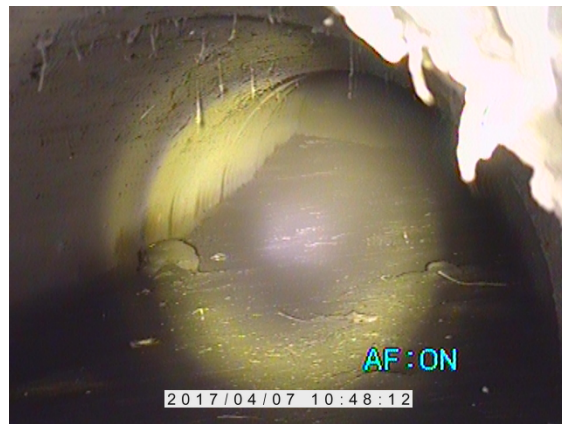
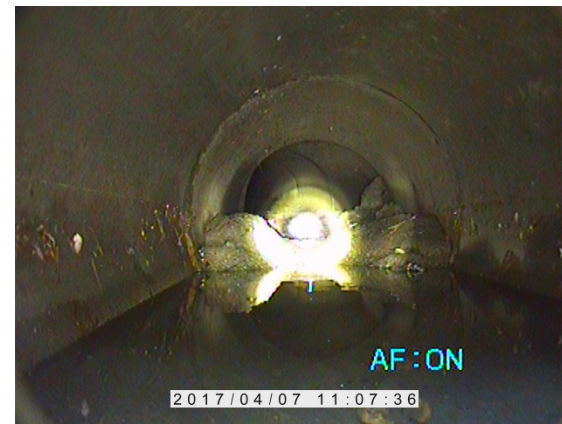
Le problematiche riscontrate in questi anni sono state confermate sia dall'ispezione e rilievo delle condotte che dagli esiti della modellazione idrologico-idraulica.

Esempi dello stato delle condotte

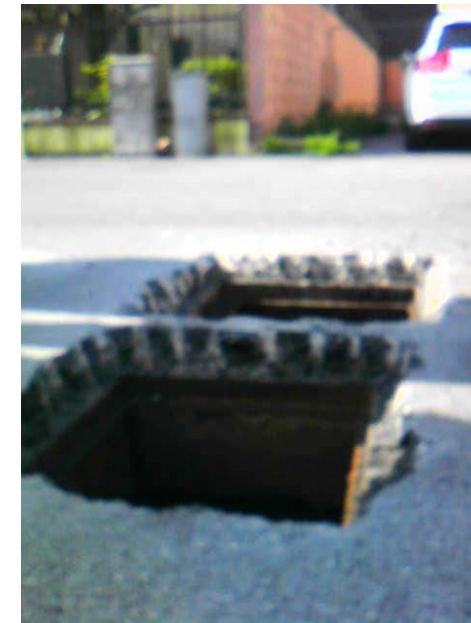
Via Primo Maggio: assenza di ispezioni

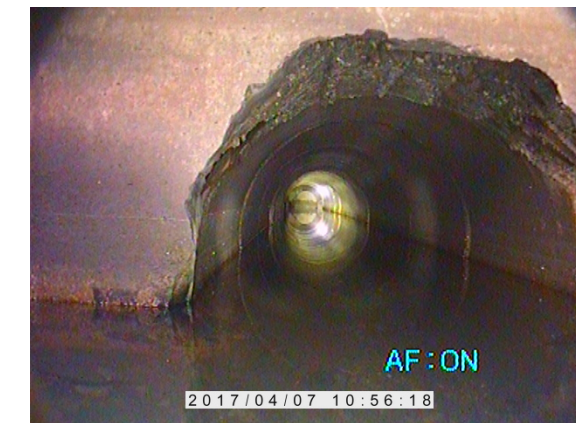
Attraversamento di via Circonvallazione

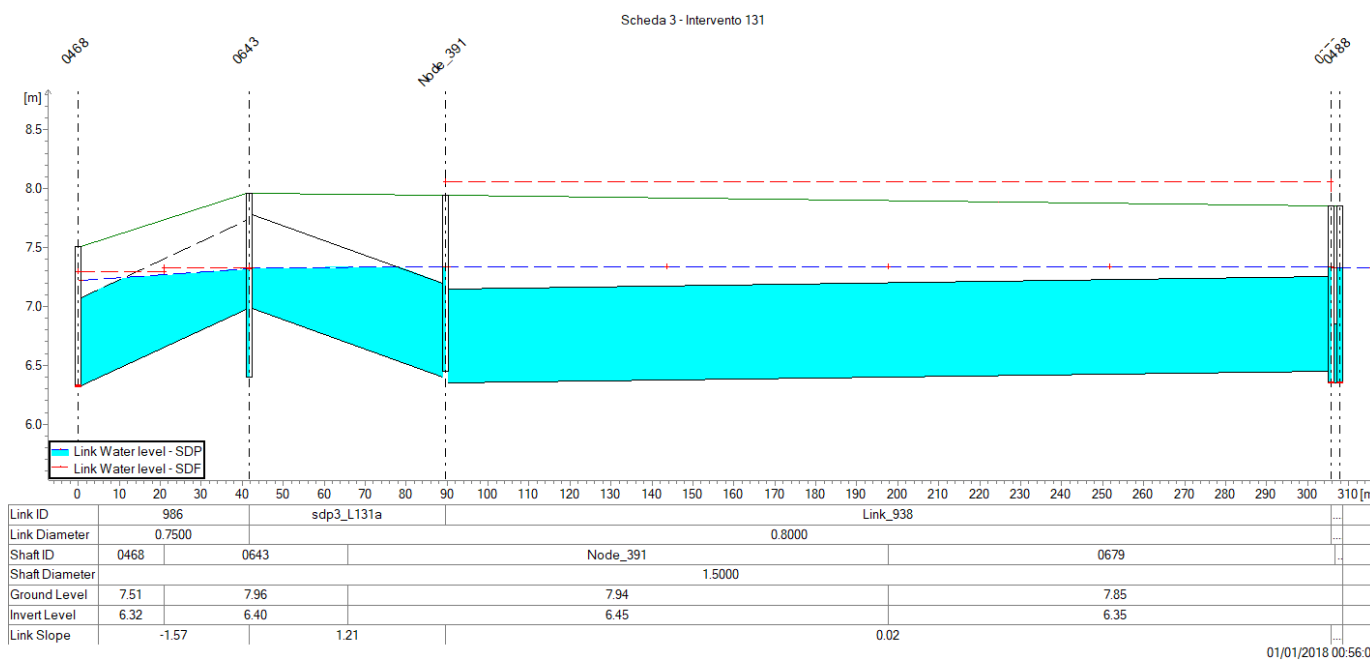
Profilo del tombinamento via Primo Maggio (rosso= stato di fatto, blu= stato di progetto)

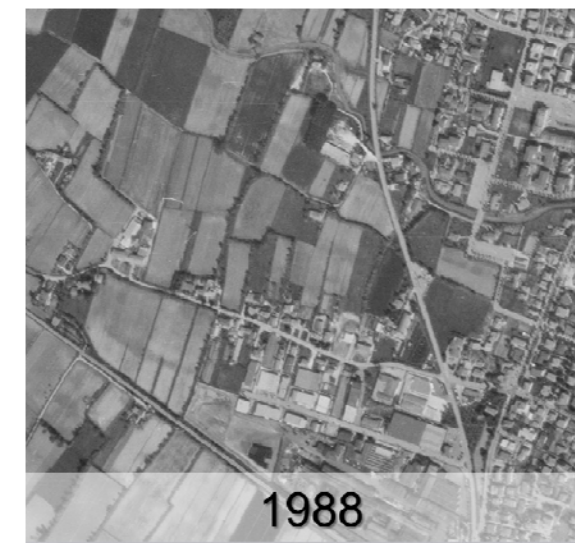
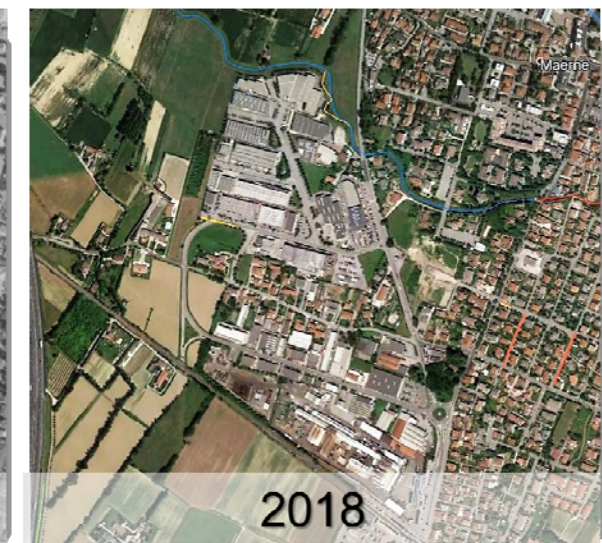
La zona industriale di Maerne, via Cavino e via Primo Maggio appartengono al bacino idrografico dello scolo Dosa; purtroppo però la rapida crescita urbanistica, avvenuta negli scorsi decenni, è stata poco rispettosa dell'idrografia esistente. Oggi infatti le portate generate nella zona in esame giungono al loro originario recapito di bonifica, lo scolo Dosa, attraverso un percorso tortuoso e poco efficace che interessa pure le condotte di via Stazione e di via Frassinelli.

Area in esame nel 1988 e nel 2018
