REVISIONE	MARZO 2018		
UTILIZZO DEL SUOLO	<input type="checkbox"/> URBANO-INDUSTRIALE	<input checked="" type="checkbox"/> MISTO	<input type="checkbox"/> AGRICOLO-RURALE
RETE	<input checked="" type="checkbox"/> SUPERFICIALE	<input type="checkbox"/> FOGNATURA	
AMBITO E BACINO	RIO STORTO - FIUME MARZENEGO

Fonte segnalazione: Ufficio Tecnico Comunale

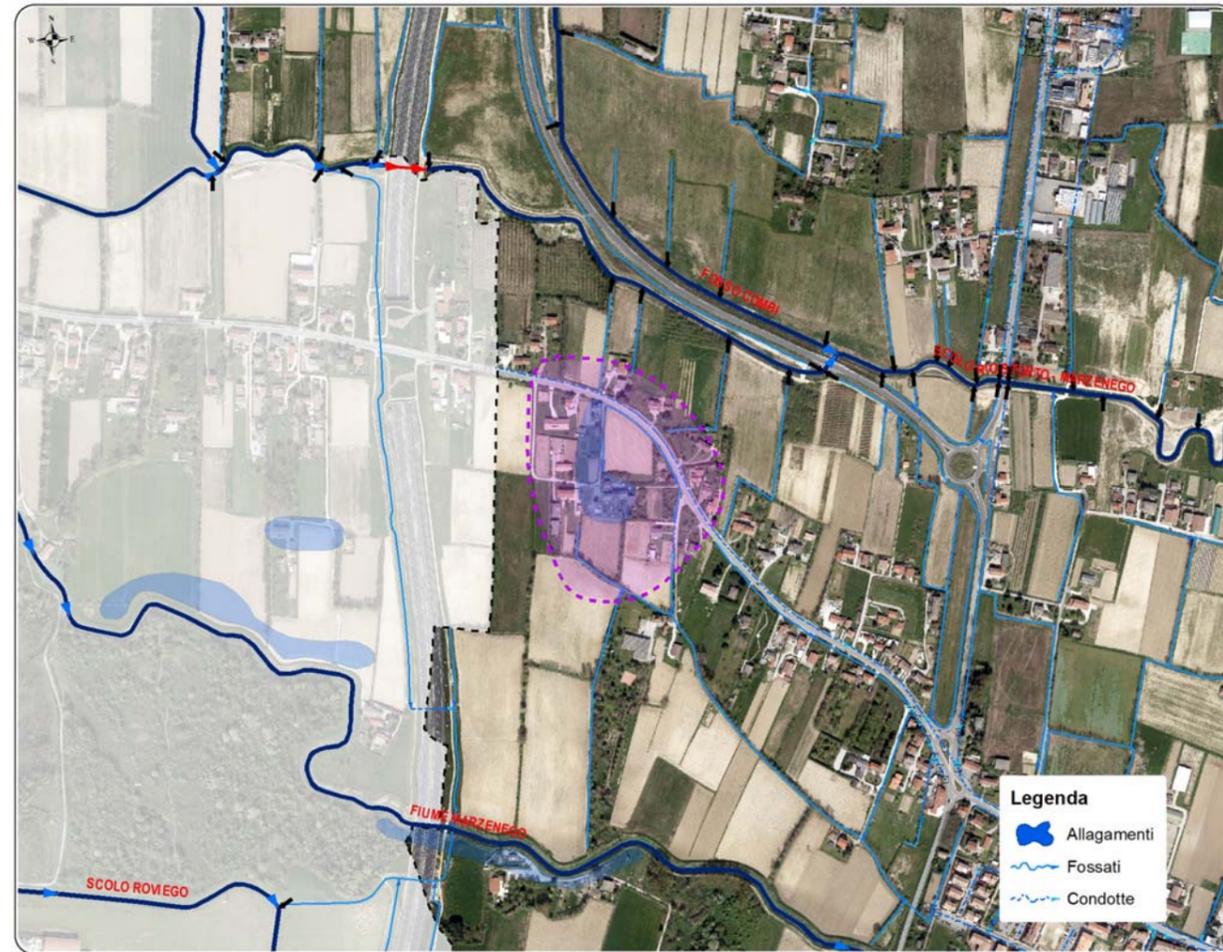
L'area di via Ca' Rossa, all'estremo ovest del Comune di Martellago, denota difficoltà di scolo in particolari condizioni meteorologiche. Le verifiche effettuate hanno evidenziato la scarsa manutenzione dei fossati, e la mancanza di alcuni collegamenti idraulici.

L'intervento previsto consiste nell'espurgo di un fossato interpodereale ed il suo collegamento con il fossato stradale lato sud.
