## COMUNE DI MARTELLAGO

# PIANO DELLE ACQUE

<b>DATA</b>		<b>ELABORATO</b>			
Settembre 2010		03 - SCHEDE CRITICITA'			
<b>SCALA</b>					
<b>CODICE ELABORATO</b>			<b>PROGETTAZIONE</b>		
AR PA12 - 03			CONSORZIO DI BONIFICA ACQUE RISORGIVE Unità Locale di VENEZIA GRUPPO DI LAVORO: dott. urb. Davide Denurchis    Responsabile del procedimento sett. Concessioni SERVICE TECNICO: 		
<b>RESPONSABILE UNICO DEL PROCEDIMENTO</b>					
CONSORZIO DI BONIFICA ACQUE RISORGIVE Il Direttore dott. ing. Carlo Bendricchio 					
<b>DIRETTORE DEI LAVORI</b>					
<b>REV. N°</b>	<b>DATA</b>	<b>MOTIVO DELLA REVISIONE</b>	<b>REDIGE</b>	<b>VERIFICA</b>	<b>APPROVA</b>

## SCHEDA CRITICITA' IDRAULICO-SANITARIAE

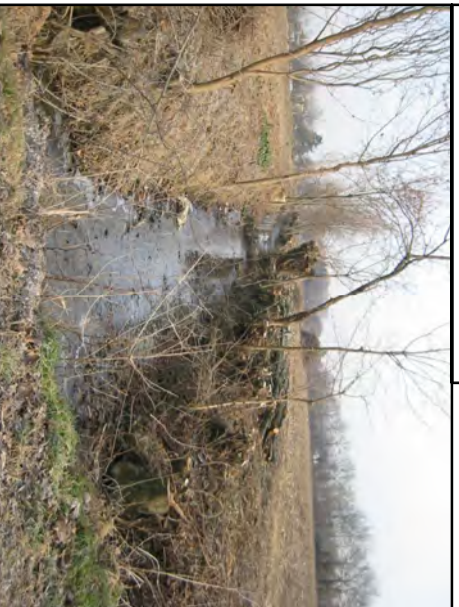
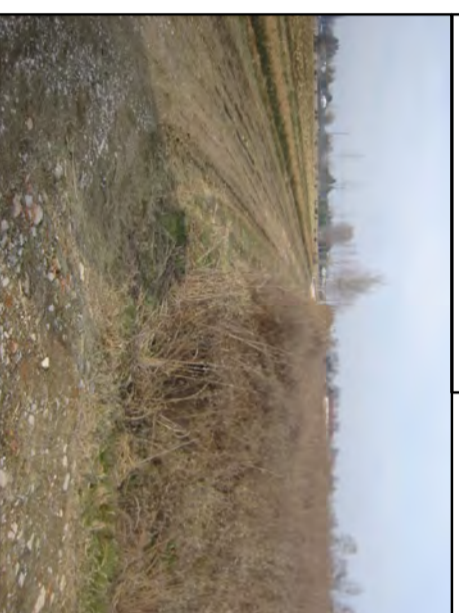
La criticità in oggetto è relativa all'area nord-ovest del territorio comunale in località Ca' Buratti Secondo. Il deflusso dell'intera area dovrebbe essere garantito dallo Scolo Vernice ma, il cattivo stato del collettore e le quote di immissione nel fiume Dese comportano nel caso di eventi meteorici critici una situazione di sofferenza idraulica. La criticità è in parte mitigata dal collegamento dello Scolo Vernice al Fosso Combi attraverso la rete minore.

Per la soluzione della criticità possono formularsi più ipotesi:  
- risezionamento dello Scolo Vernice e ulteriore prolungamento del suo corso fino allo Scolo Bazzerà; Eventualmente si può valutare di utilizzare gli interventi previsti per la realizzazione del casello autostradale per realizzare un collegamento tramite la botte a sifone sul Dese in corrispondenza dell'impianto idrovoro di Cappella.

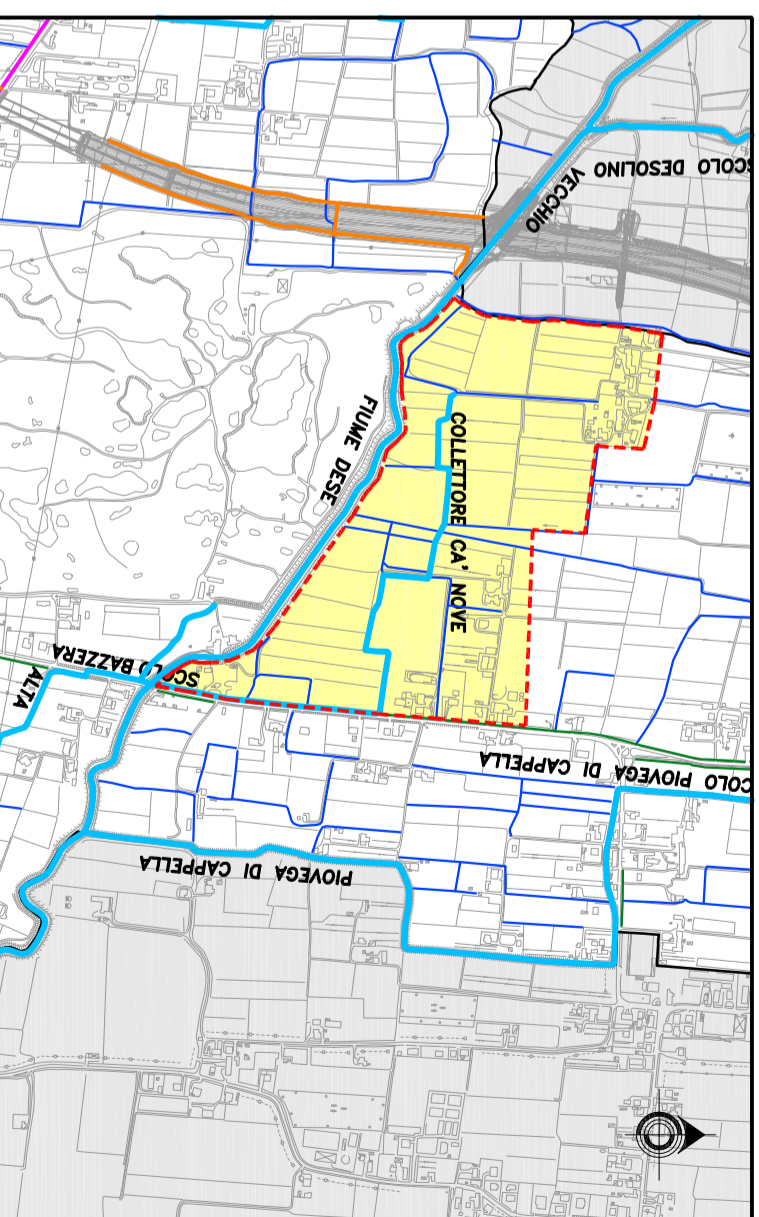
ANALISI : SCALA 1:15.000

Difficoltà di deflusso dell'area verso il collettore Ca' Nove (acqua pubblica) per scarsa manutenzione dei fossati minori e insufficienza dei tombinamenti.

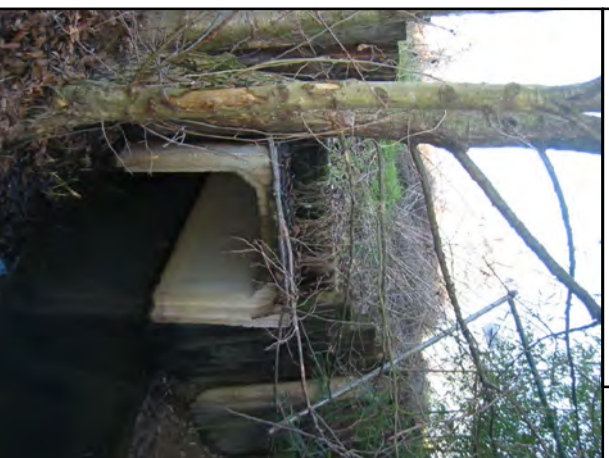
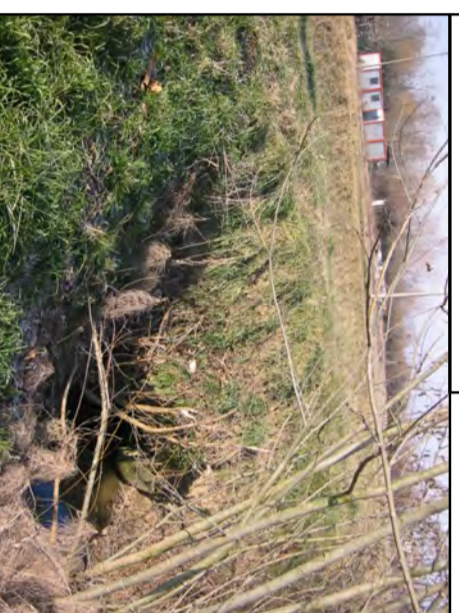
La criticità è relativa all'area tra via Ca' Nove, fiume Dese e Piovega di Cappella. La zona è interclusa e dovrebbe scaricare attraverso una botte a sifone sotto la Piovega di Cappella e da qui, lungo i fossati stradali di via San Paolo in Comune di Venezia, arrivare al Tarù. Lo stato dei fossati stradali e la scarsa capacità di portata del Tarù tuttavia non consentono un regolare deflusso delle acque.

Per ciò che attiene al collettore Tarù è in corso di realizzazione il progetto del Consorzio P 107. Tuttavia è necessaria una verifica dell'efficienza del funzionamento della botte a sifone sotto la Piovega di Cappella e la pulizia del fossato di via San Paolo (Comune di Venezia).

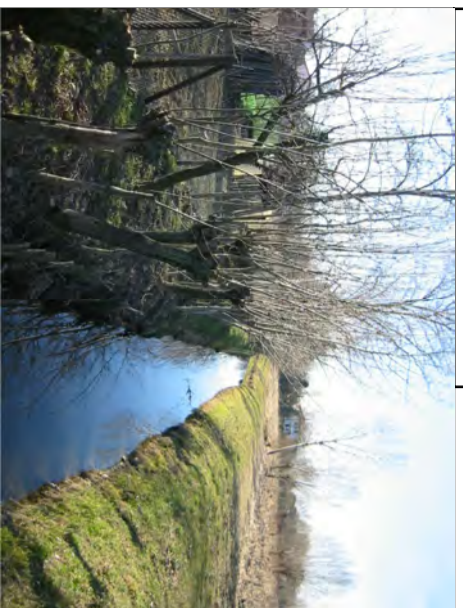
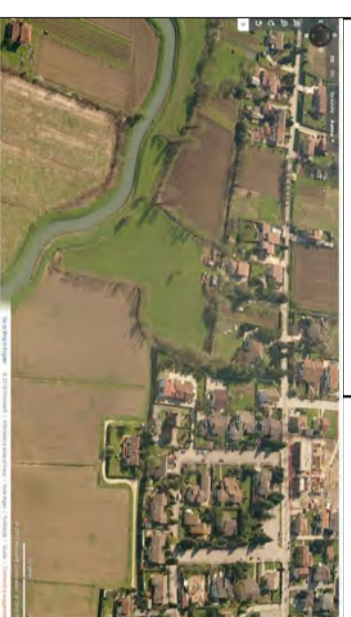
L'area compresa tra il Fiume Dese e lo Scolo Bazzera Alta, denota la difficoltà di deflusso a causa del sottodimensionamento dello Scolo che, in caso di eventi meteorologici di particolare intensità, denota difficoltà di deflusso

Ricalibratura dello scolo Bazzera Alta

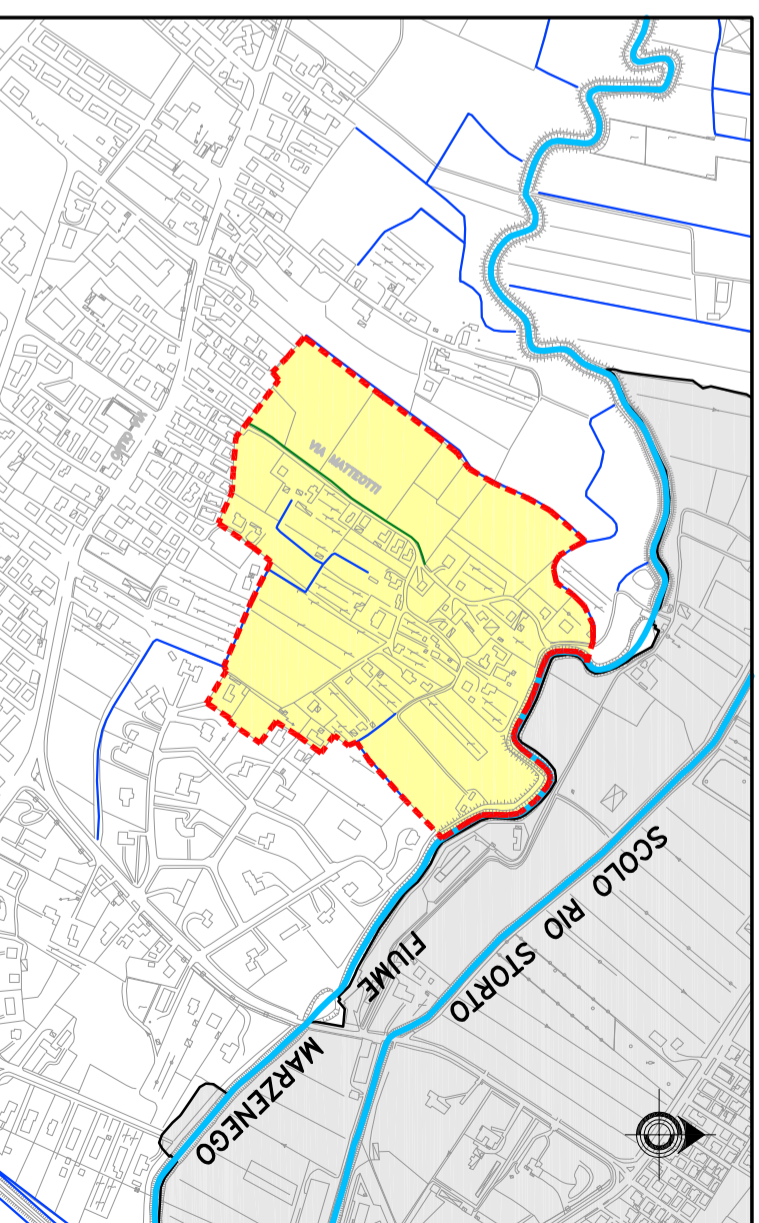
ANALISI : SCALA 1:10.000

Difficoltà di deflusso del fosso di via Matteotti verso via Olmo causati soprattutto da un cattivo stato di manutenzione e dalla difficoltà di scarico nei tombinamenti verso via Olmo.  
Gli attuali problemi igienici sono in fase di soluzione con la costruzione della rete per acque nere.

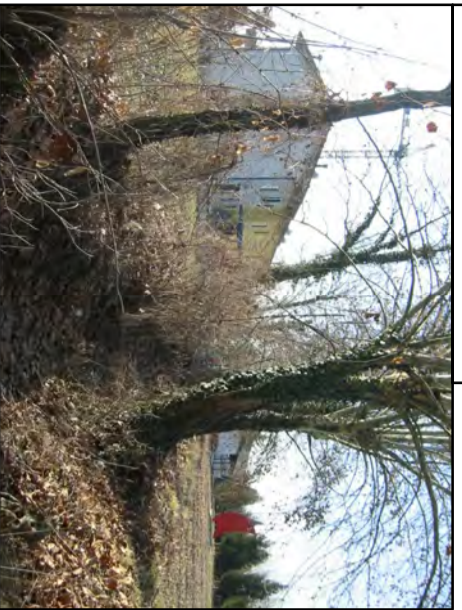
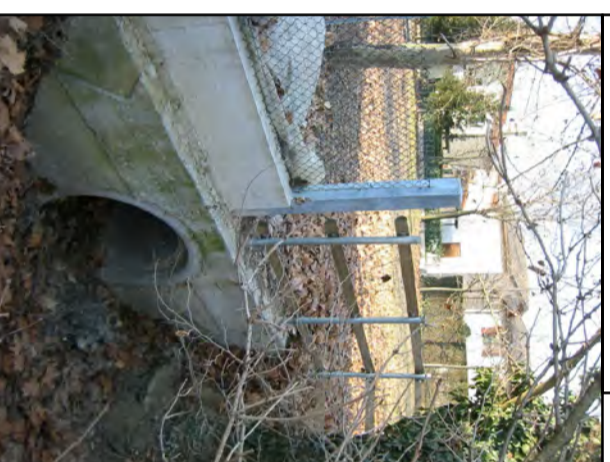
Problemi diffusi di deflusso della rete per le acque bianche ricavata essenzialmente dal tombinamento dei fossi stradali.

Verifica e studio della rete fognaria per le acque bianche e analisi dei recapiti nella Dosa.

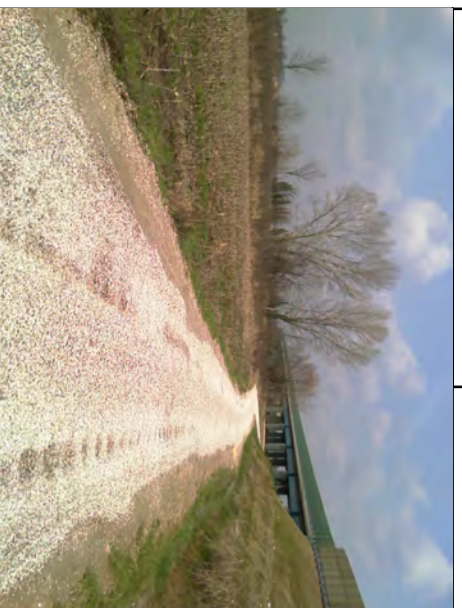
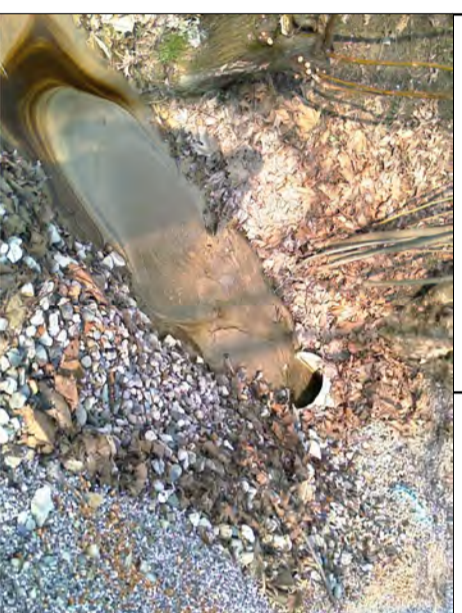
Problemi diffusi di deflusso delle acque verso il Rio Cimetto, in prossimità dell'intersezione con il Passante di Mestre.

Realizzazione di nuovi fossati per lo smaltimento delle acque meteoriche da convogliare verso il Rio Cimetto
