ANALISI

REVISIONE	MARZO 2018		
UTILIZZO DEL SUOLO	<input type="checkbox"/> URBANO-INDUSTRIALE	<input checked="" type="checkbox"/> MISTO	<input type="checkbox"/> AGRICOLO-RURALE
RETE	<input checked="" type="checkbox"/> SUPERFICIALE	<input checked="" type="checkbox"/> FOGNATURA	
AMBITO E BACINO	SCOLO COMBI – RIO STORTO

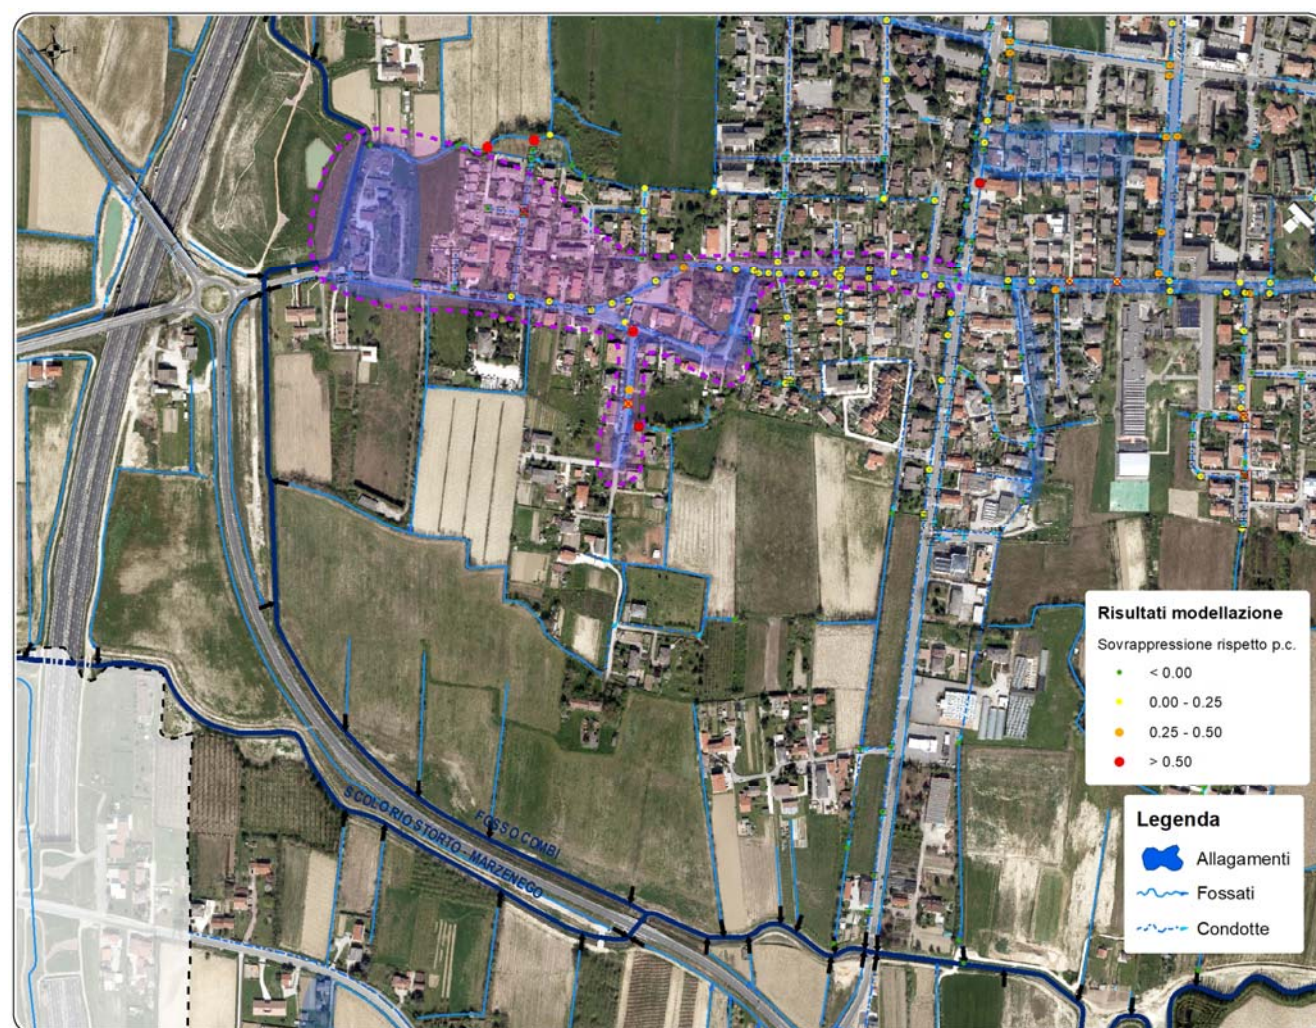
Planimetria criticità

Nella zona di via Motte a Martellago si riscontrano difficoltà di deflusso e frequenti allagamenti dovuti principalmente all'insufficienza e inefficacia della rete di raccolta delle acque meteoriche. La rete tubata in via Motte infatti, oltre ad aver necessità in alcuni tratti di radicale pulizia, è sottodimensionata in ragione delle portate da allontanare, è realizzata con pendenze e quote poco efficaci e ad oggi soffre della mancanza di validi percorsi di recapito verso i collettori di bonifica Fosso Combi e Rio Storto.

A peggiorare la situazione è la particolare conformazione altimetrica e la presenza di alcuni nodi della rete idraulica (p.e. alcuni sifoni realizzati per risolvere l'interferenza con altri sottoservizi) poco razionali ed efficaci.

La parte sud dell'area in esame, più prettamente agricola, soffre persistenti ristagni d'acqua dovuti all'assenza di recapiti verso i collettori di bonifica.

Le problematiche riscontrate in questi anni sono state confermate sia dall'ispezione e rilievo dello condotte che dagli esiti della modellazione idrologico-idraulica.

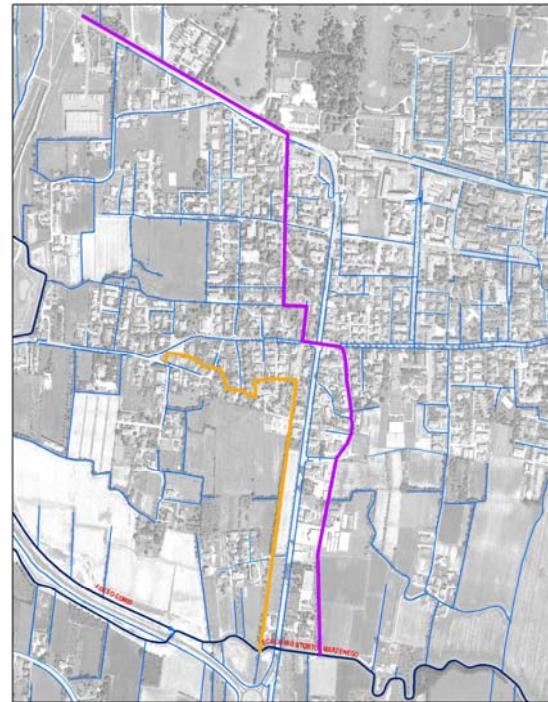
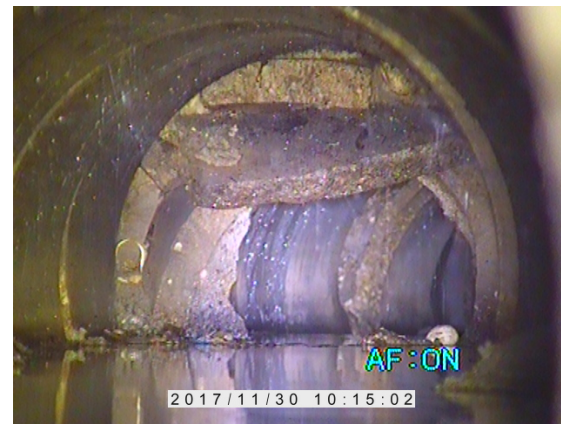
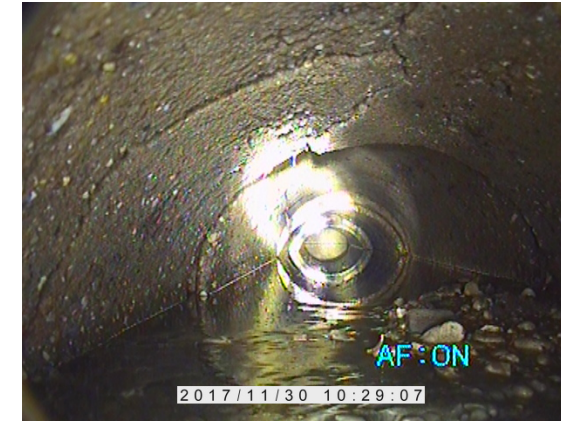
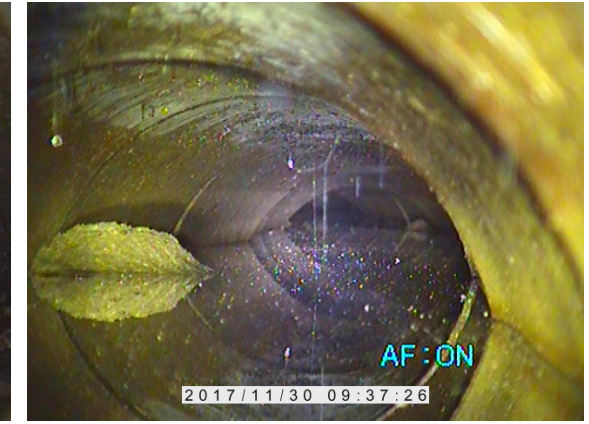
Esempi dello stato delle condotte

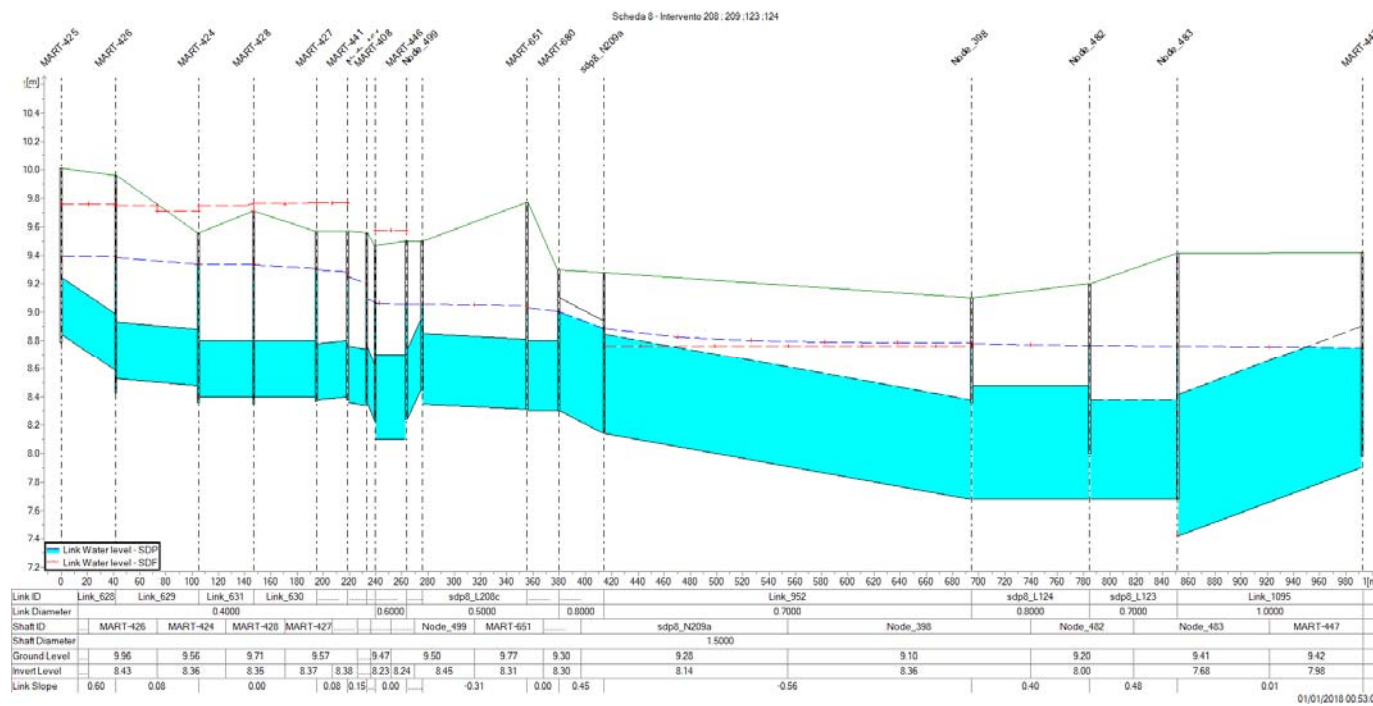
Profilo del tombinamento via Motte e suo scarico (rosso= stato di fatto, blu= stato di progetto)
