PIANO DELLE ACQUE – COMUNE MARTELLAGO (VE)		REVISIONE	MARZO 2018
<u>SCHEDA CRITICITA' 16</u>	VIA MAZZINI	UTILIZZO DEL SUOLO	<input type="checkbox"/> URBANO-INDUSTRIALE <input checked="" type="checkbox"/> MISTO <input type="checkbox"/> AGRICOLO-RURALE
OLMO		RETE	<input type="checkbox"/> SUPERFICIALE <input checked="" type="checkbox"/> FOGNATURA
		AMBITO E BACINO	SCOLO ROVIEGO

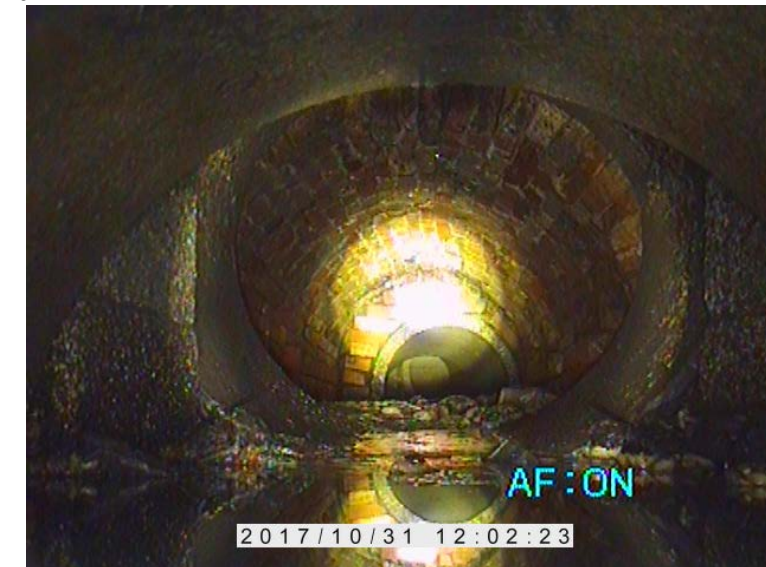
Videoispezione dell'attraversamento stradale

Inoltre le videoispezioni effettuate hanno mostrato come l'attraversamento stradale esistente in corrispondenza di via Papa Luciani sia in condizioni non ottimali, probabilmente a causa degli interventi di allargamento stradale succedutesi negli anni senza un organico intervento di rifacimento

generale: di seguito si riporta una foto (pozzetto a sud della strada con vista verso nord) dove è possibile apprezzare la presenza di un vecchio ponte in mattoni e le tubazioni contigue ma non correttamente raccordate.

Gli interventi necessari consistono primariamente in una idropulizia dell'attraversamento stradale esistente con una successiva videoispezione accurata (tramite robot) che verifichi lo stato di conservazione dell'attraversamento e la presenza di eventuali cedimenti o soglie che ne riducono la funzionalità; successivamente sarà necessario provvedere ad una idropulizia di tutta la condotta presente lungo via Mazzini (fognatura mista). Per risolvere l'insufficienza della rete posta a valle dell'attraversamento è stato individuato come necessario il collegamento tramite un nuovo tratto di condotta di diametro 80 cm con la condotta principale presente verso ovest (probabilmente costituisce il tombinamento del fosso di guardia di una vecchia strada interpodereale rilevabile nelle mappe catastali d'impianto).

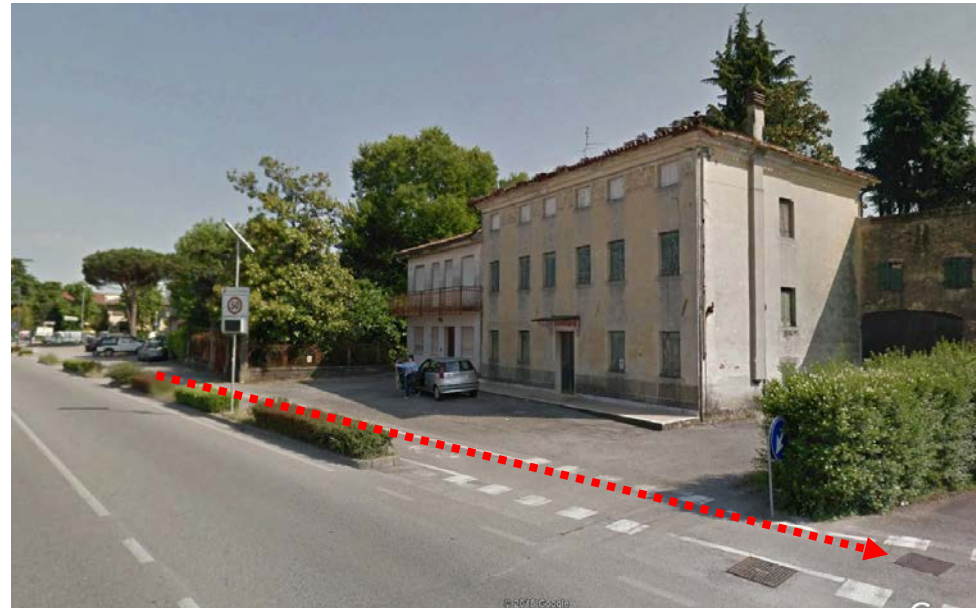
Ipotesi di collegamento con dorsale principale presente verso ovest
