REVISIONE	MARZO 2018		
UTILIZZO DEL SUOLO	<input type="checkbox"/> URBANO-INDUSTRIALE	<input checked="" type="checkbox"/> MISTO	<input type="checkbox"/> AGRICOLO-RURALE
RETE	<input checked="" type="checkbox"/> SUPERFICIALE	<input type="checkbox"/> FOGNATURA	
AMBITO E BACINO	SCOLI DOSA e FIUMETTO

PIANO DELLE ACQUE – COMUNE MARTELLAGO (VE)		REVISIONE	MARZO 2018
<u>SCHEDA CRITICITA' 02</u>	VIA CAVINO	UTILIZZO DEL SUOLO	<input type="checkbox"/> URBANO-INDUSTRIALE <input checked="" type="checkbox"/> MISTO <input type="checkbox"/> AGRICOLO-RURALE
MAERNE		RETE	<input checked="" type="checkbox"/> SUPERFICIALE <input type="checkbox"/> FOGNATURA
		AMBITO E BACINO	SCOLI DOSA e FIUMETTO

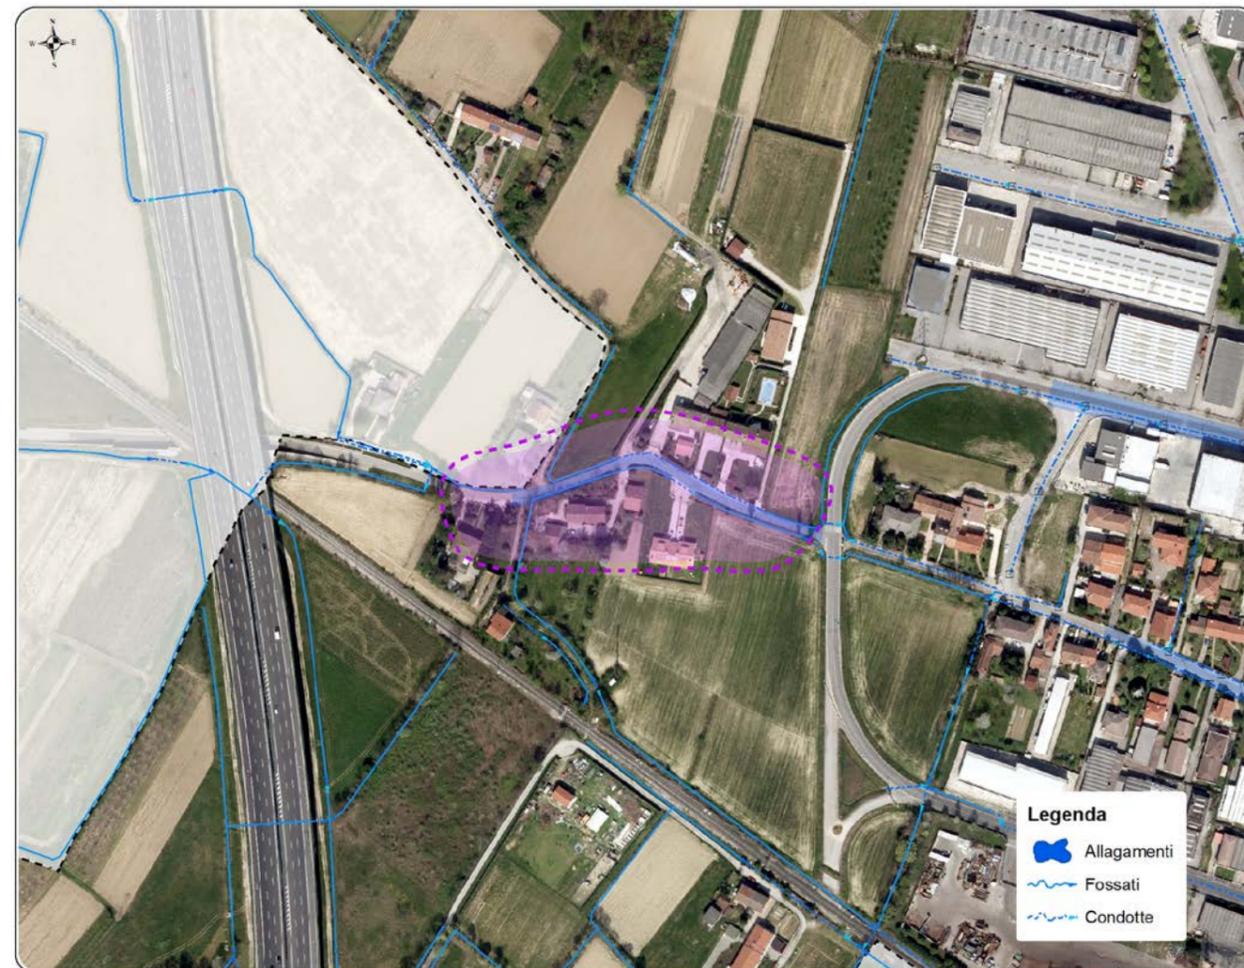
Planimetria criticità

La via Cavino, nel tratto compreso tra il sottopasso della ferrovia VE-TN e la nuova bretella a ovest della zona industriale, presenta ristagni d'acqua dovuti in gran parte alla scarsa manutenzione dei fossati di guardia della strada, alla loro insufficiente dimensione e alla assenza di un valido percorso di recapito verso gli scoli consortili Dosa e Fiumetto.

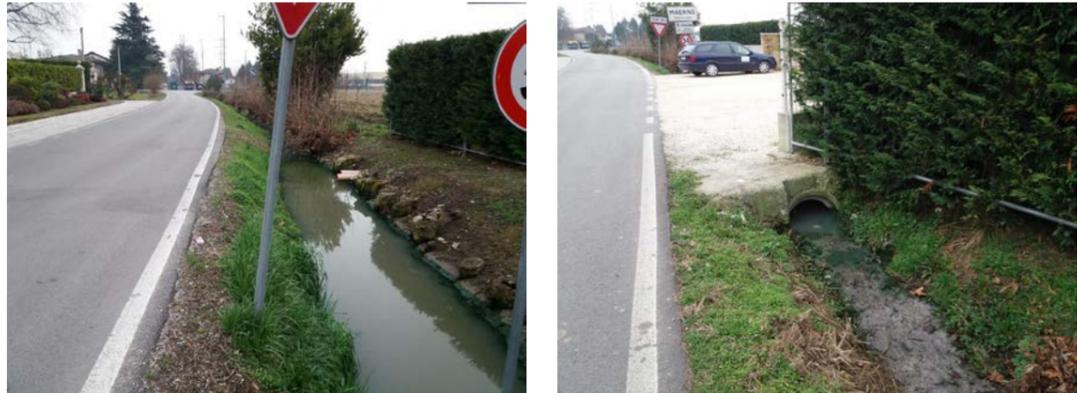
Via Cavino: ristagni d'acqua.

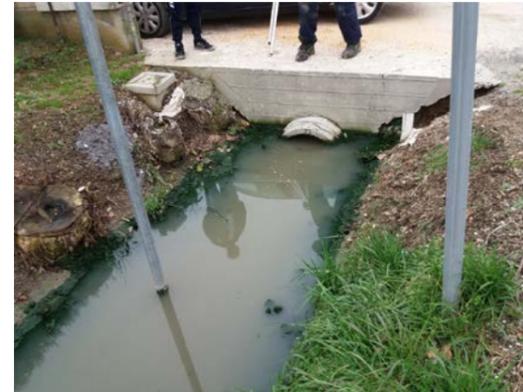
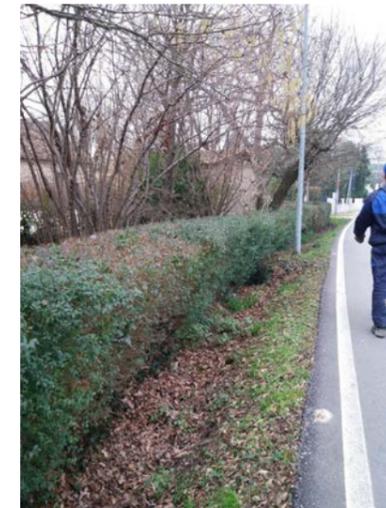
Via Cavino: ristagni d'acqua e sezione fossato insufficiente
