PEBA

MARTELLAGO

Proposta di Piano – Maggio 2022

Comune di Martellago

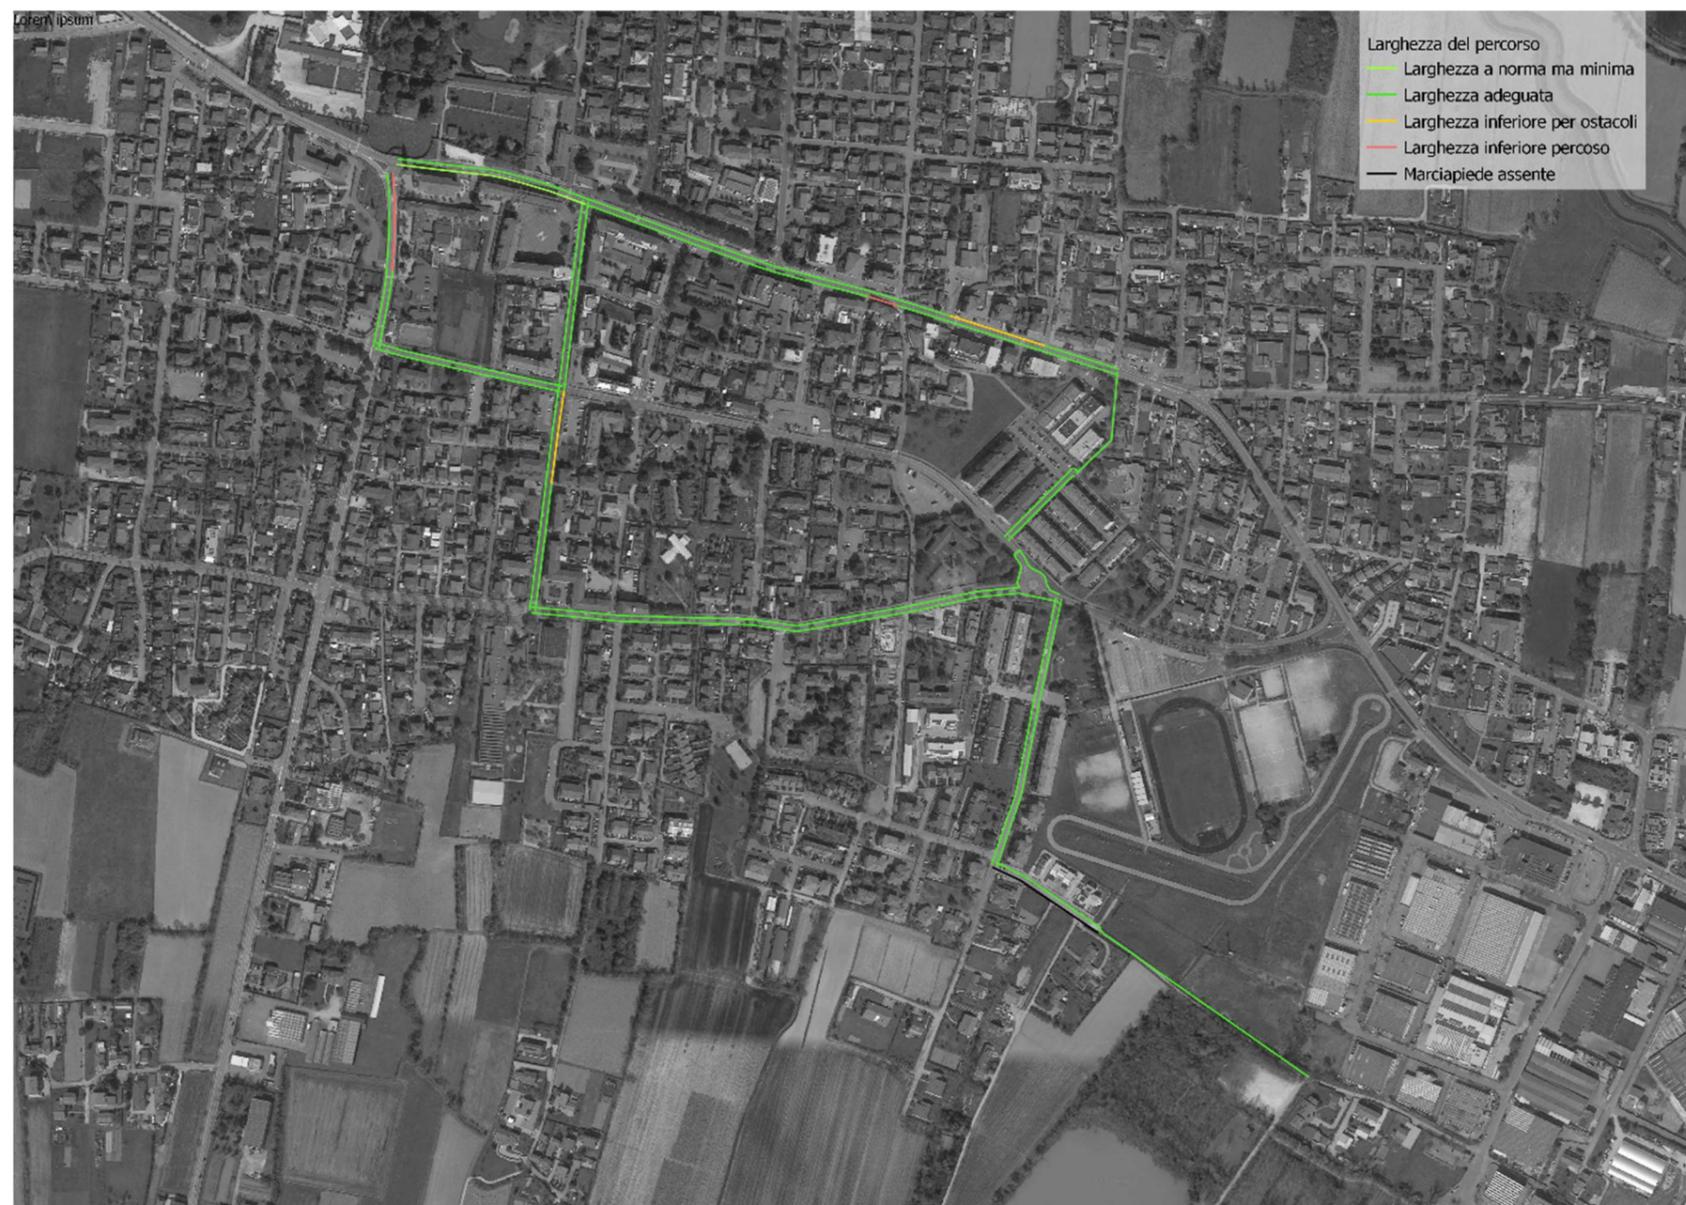
Infine, nei tratti lungo Via Fapanni (30 e 29Est) le criticità sono date da alcuni paletti posti lungo la via che possono essere facilmente spostati ed allargati per ottenere una migliore accessibilità.

Figura 19: Criticità emerse dal rilievo dei percorsi pedonali – Larghezza – Martellago

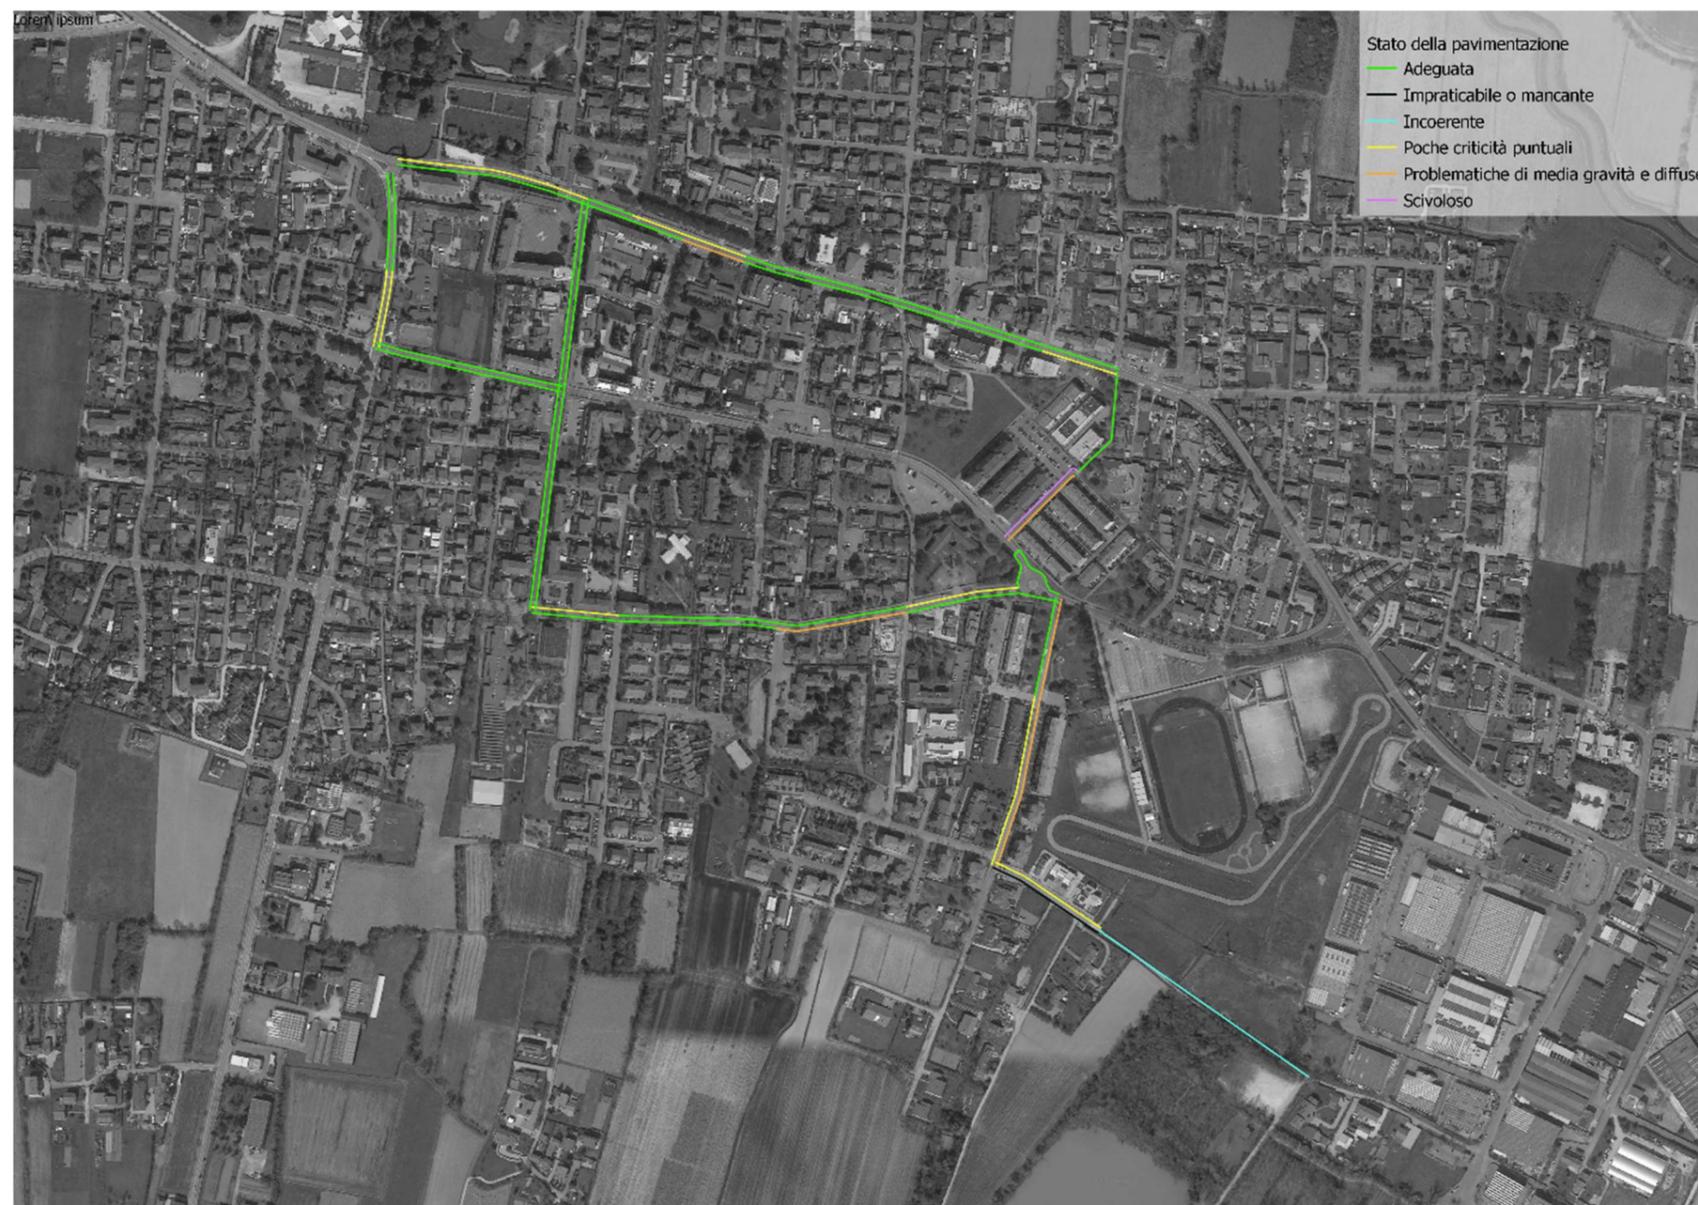
Fanno eccezione il tratto 74Ovest e il tratto 84Unico. Il tratto 74Ovest risulta scivoloso se bagnato (è sotto un portico) e il tratto 84Unico è invece un tratto in materiale incoerente (sterato ed erba) che porta all'ingresso Nord del Parco Laghetti.

Figura 20: Criticità emerse dai rilievi dei percorsi pedonali – Pavimentazione – Martellago

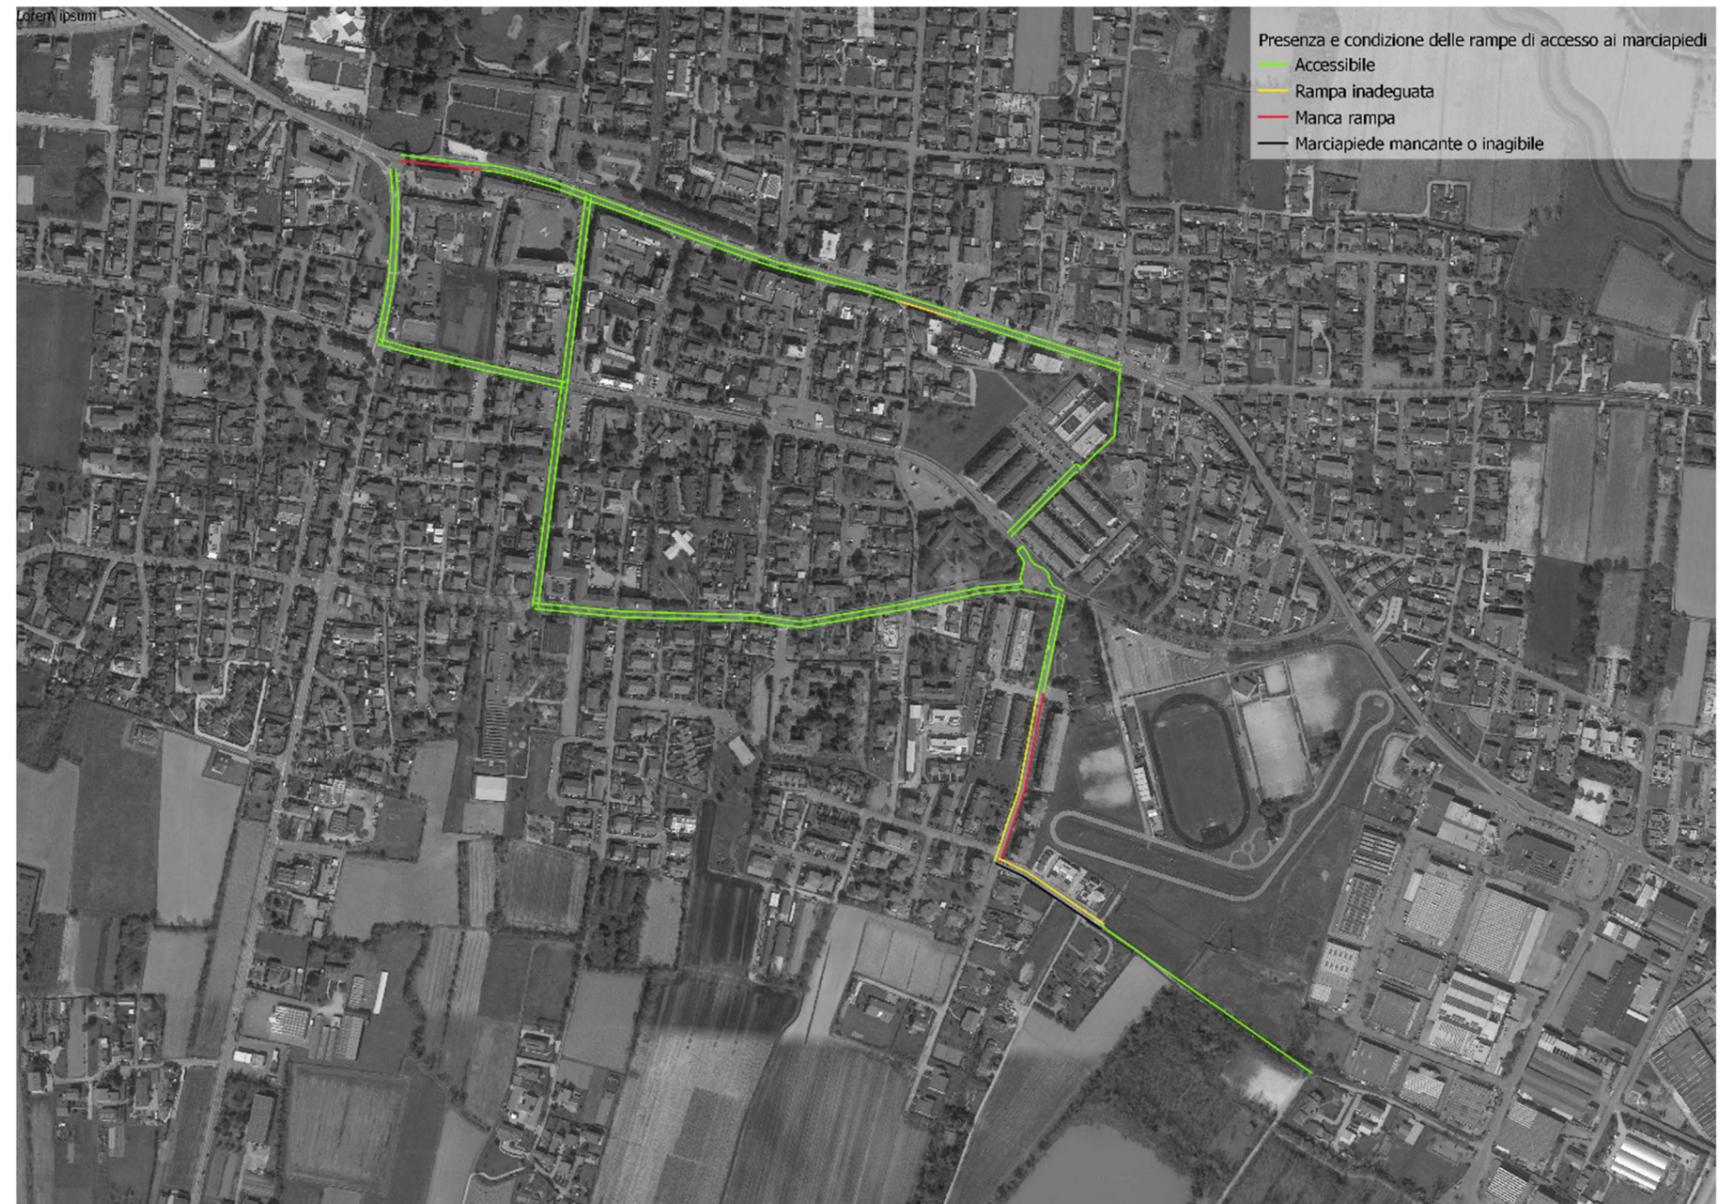
Lungo Via delle Pree ci sono le maggiori criticità dovute soprattutto a tratti con rampe non adeguate. Questi tratti vedono spesso volte sconnessioni e piccoli gradini in corrispondenza della rampa che se non rendono del tutto inaccessibile il marciapiede o il percorso pedonale ne limitano la qualità e il comfort.

Figura 21: Criticità emerse dai rilievi dei percorsi pedonali - Rampe – Martellago

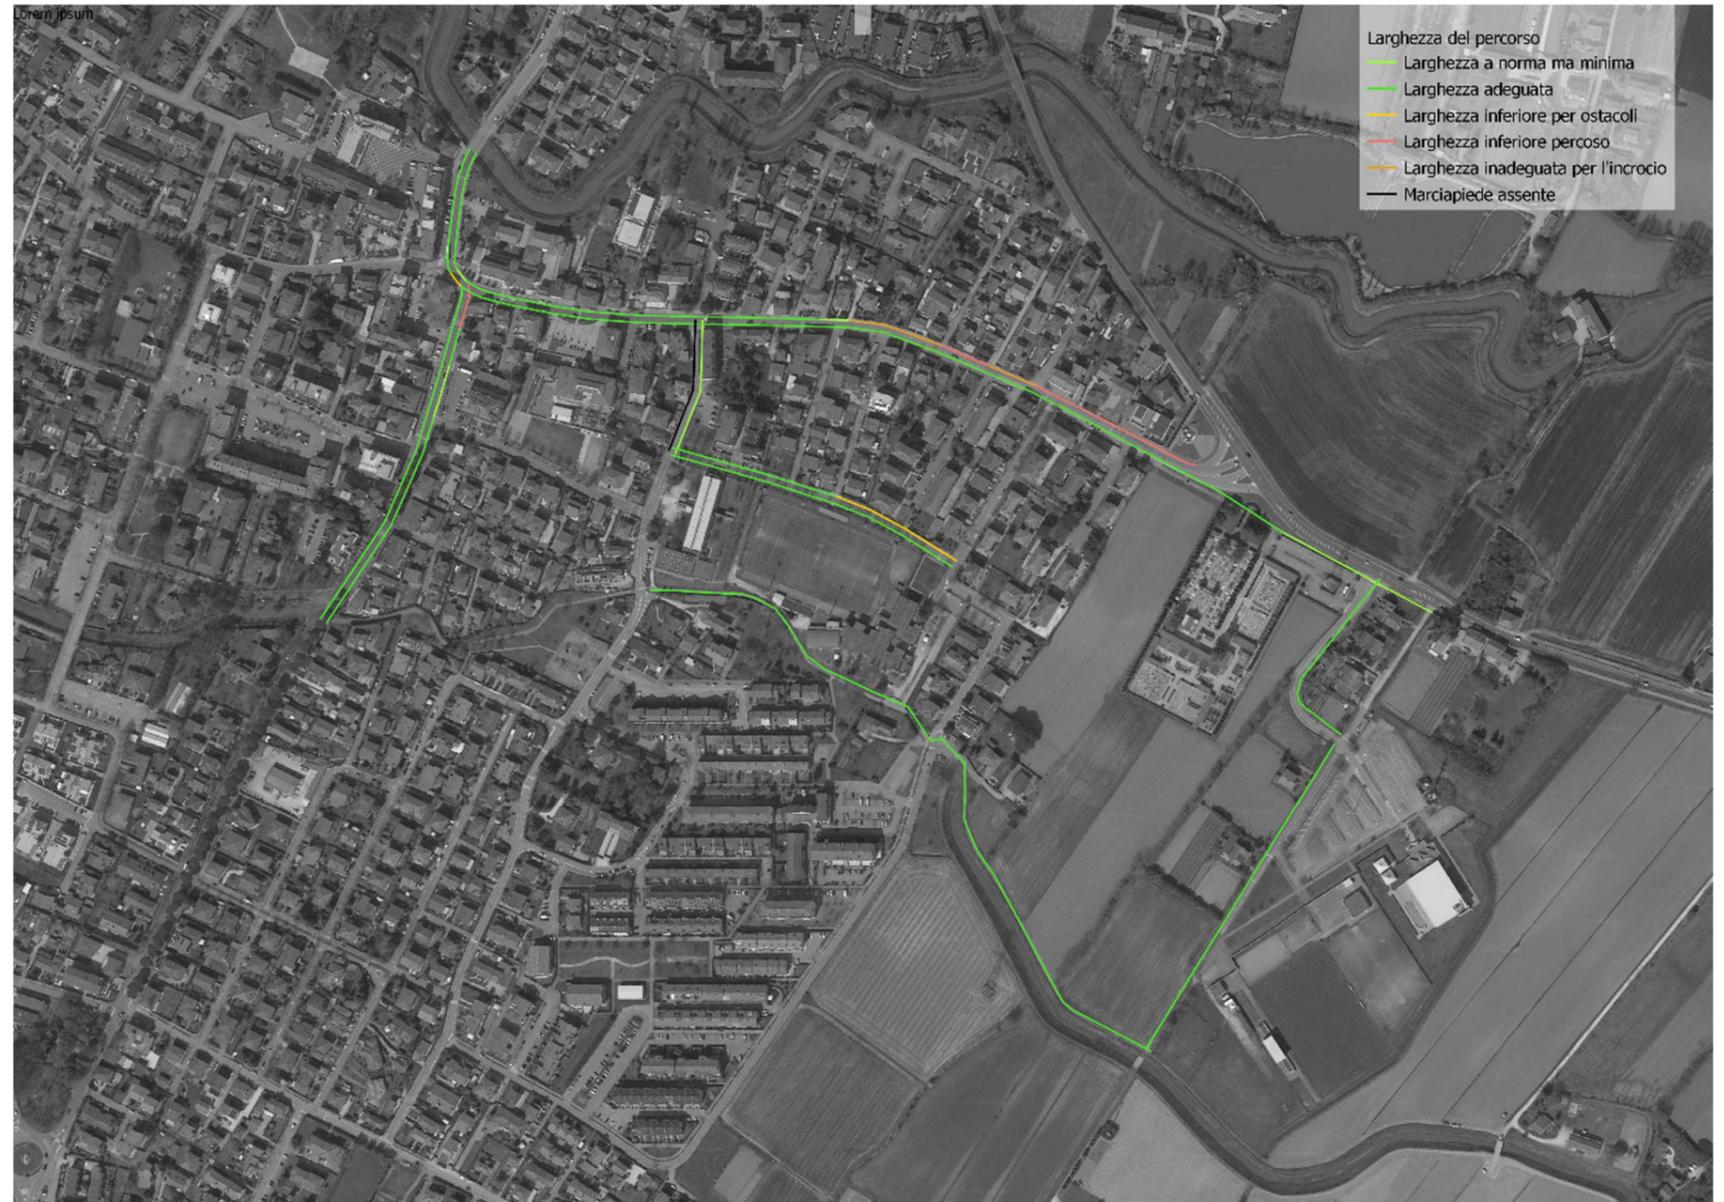
Le criticità riguardo i percorsi pedonali di Maerne sono poche frequenti ma situate in punti importanti. Nel tratto orientale di via Olmo, si registra una larghezza inferiore al minimo normativo in alcuni punti e in generale la larghezza del percorso pedonale non permette lo scambio fra due sedie a rotelle che si incrociano. Altri punti di criticità sono in Piazza IV Novembre, nella svolta da Via Stazione alla piazza la larghezza è insufficiente. In prossimità delle scuole, su Via Manzoni, il percorso pedonale non consente un facile transito. Sul lato Nord lo spazio utile al transito è ricavato dall'inserimento di alcune griglie all'interno delle aiole degli alberi. Questo fatto è particolarmente critico considerando che l'altro lato, il lato Sud, ha una pavimentazione non praticabile a causa di radici affioranti come emerge dalle figure successive.

Figura 24: Criticità emerse dai rilievi dei percorsi pedonali - Larghezza – Maerne

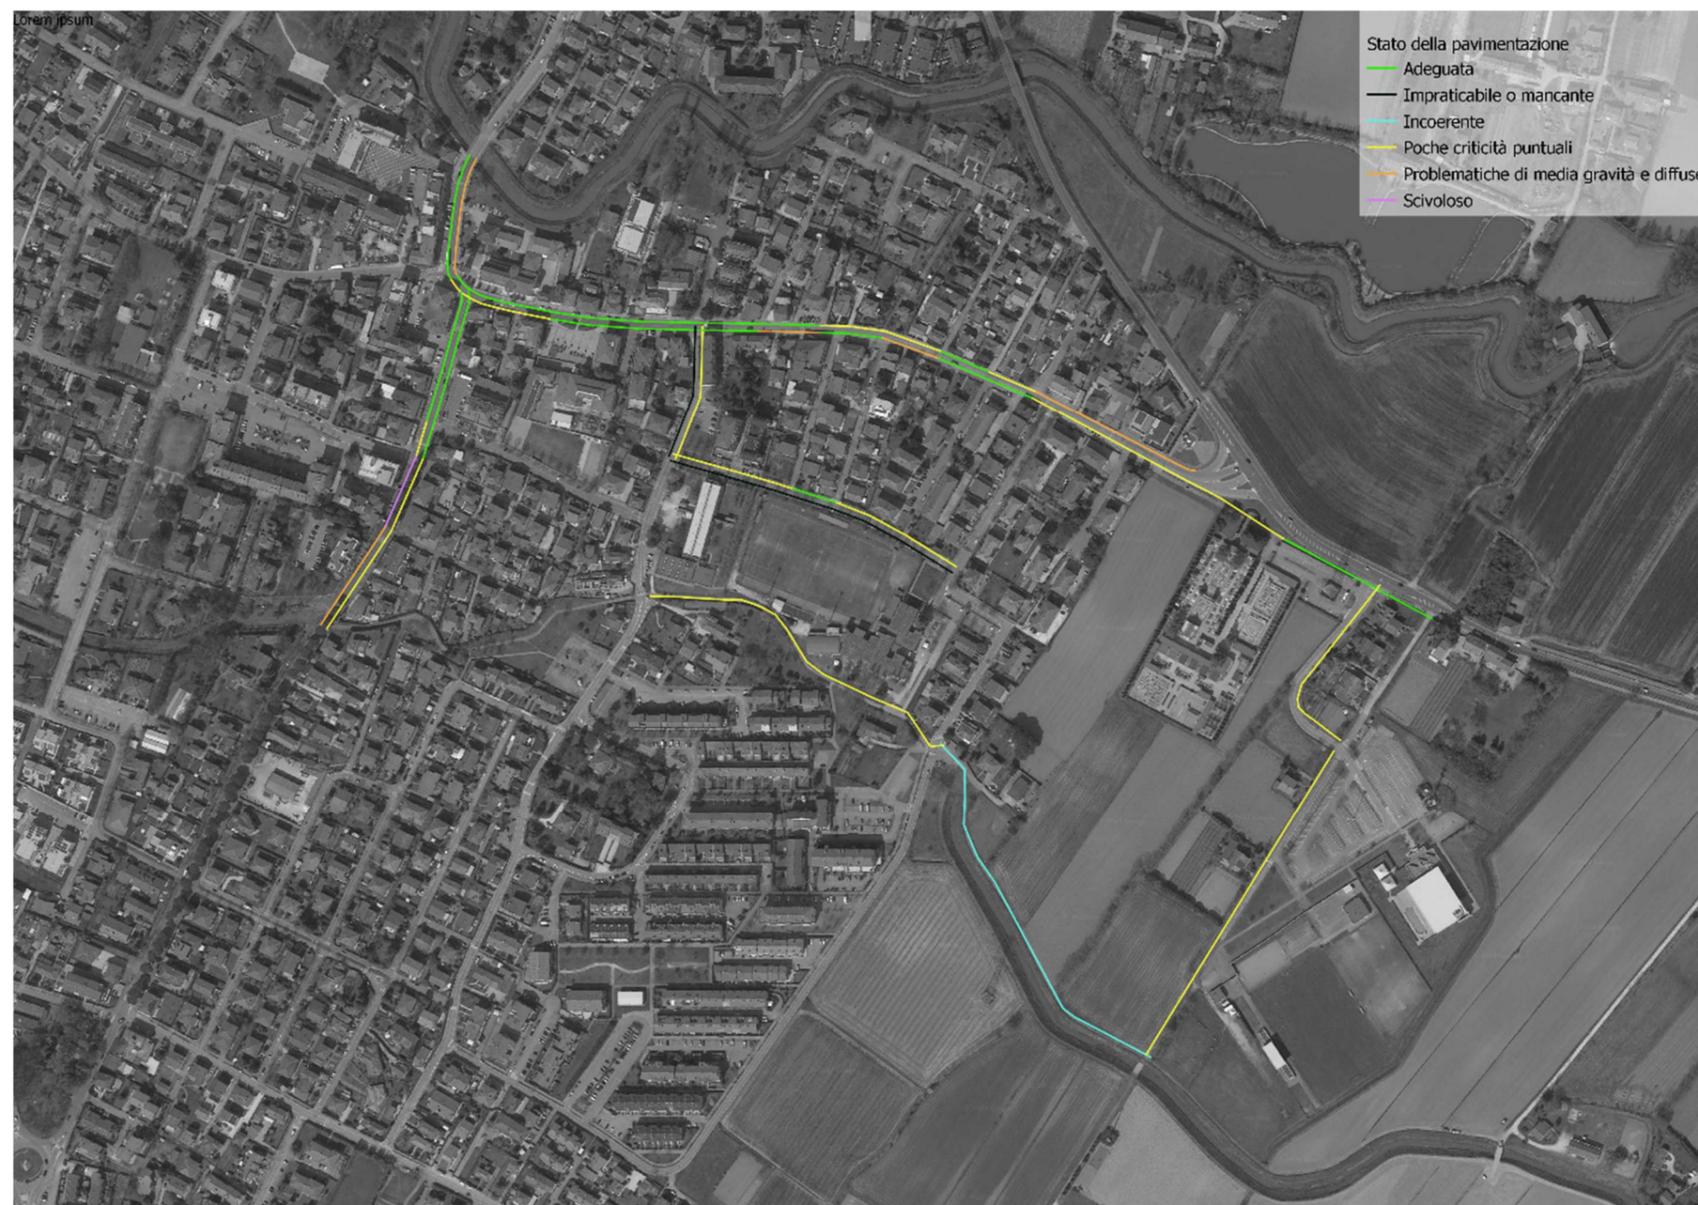
Anche in questo caso il percorso pedonale lungo l'argine è in terra battuta ed è da verificarne le potenzialità per il transito di persone con disabilità sia per quanto riguarda le difficoltà che possono avere le persone che utilizzano la sedia a ruote che le persone con disabilità di tipo sensoriale, come gli ipovedenti che possono avere delle criticità riguardo l'orientamento in un percorso privo di guide naturali e artificiali.

Figura 25: Criticità emerse dai rilievi dei percorsi pedonali - Pavimentazione – Maerne

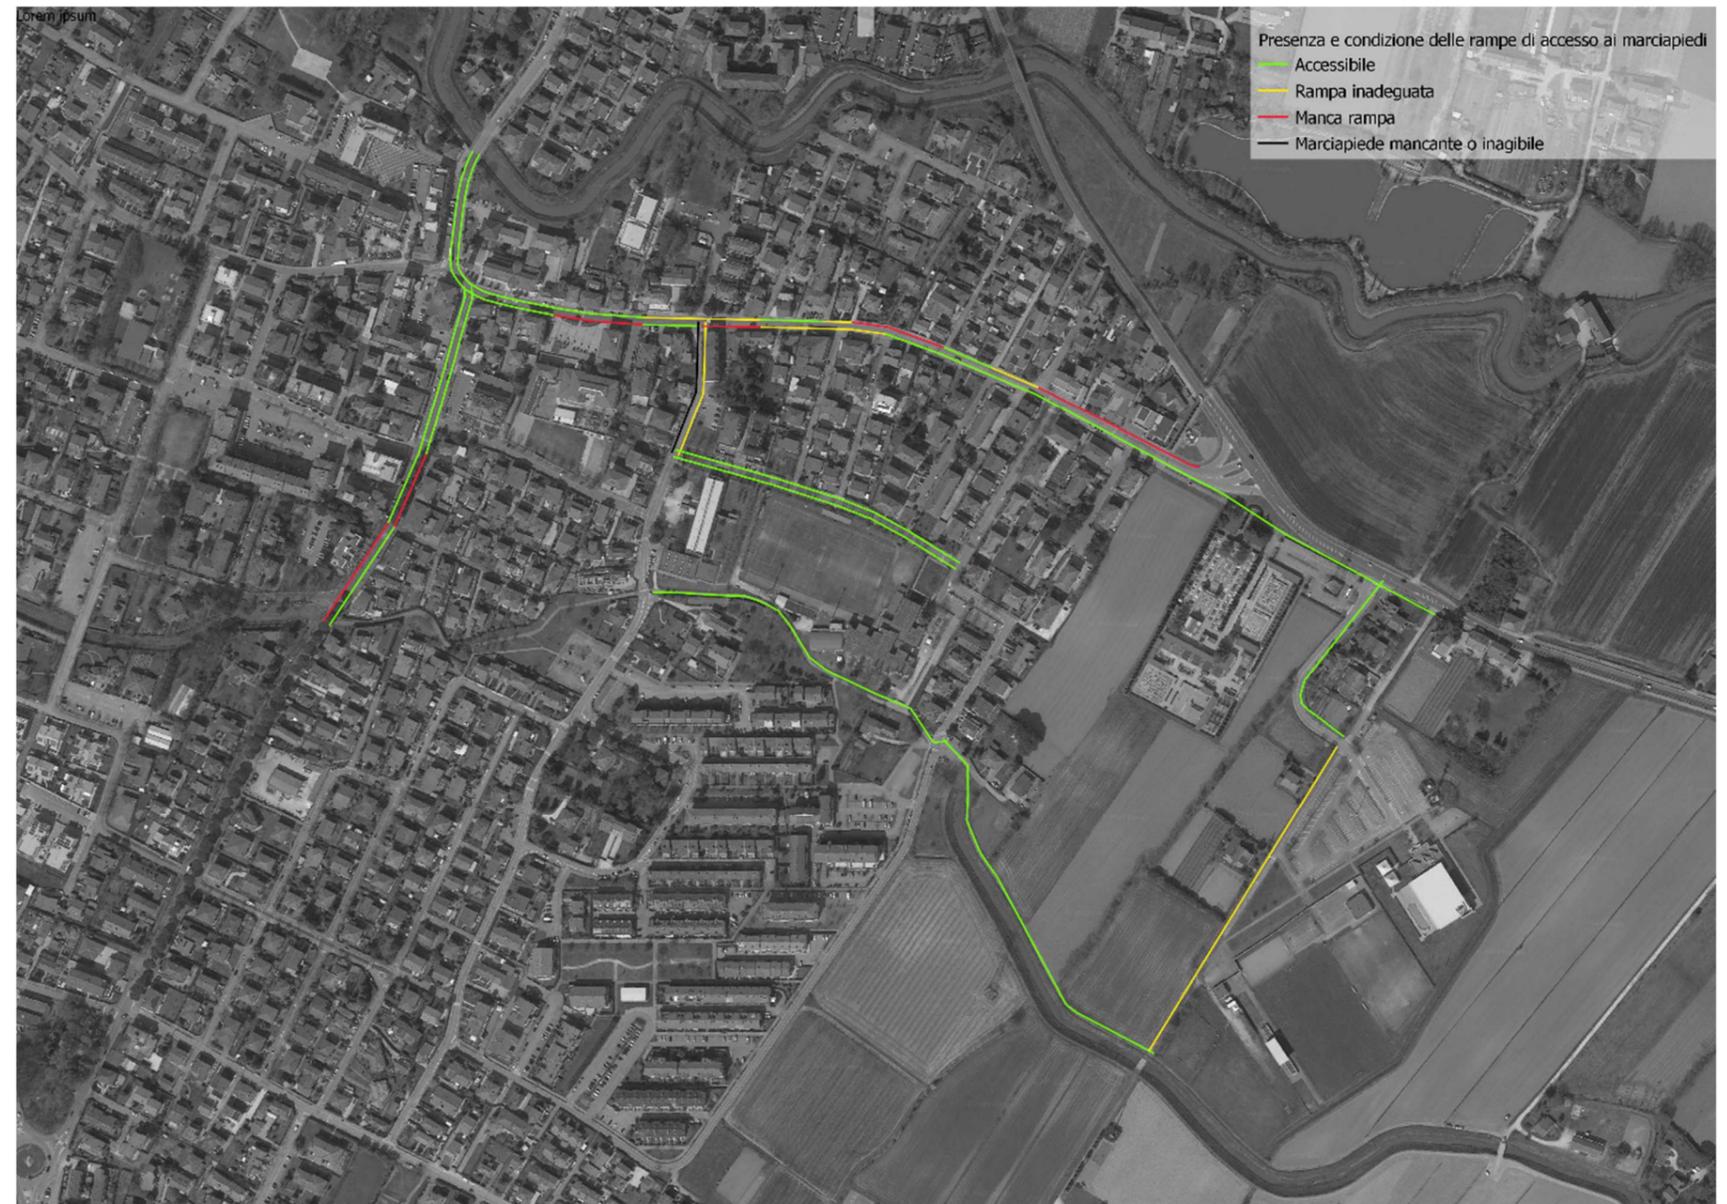
Nella tavola sono stati riportati, in rosso, tutti tratti anche dove manca solo una rampa. Per esempio, il lato Nord del segmento 7, presenta rampe all'inizio e alla fine, ma non su un attraversamento trasversale a metà come si vede ella tavola è segnata in rosso.

Figura 26: Criticità emerse dai rilievi dei percorsi pedonali – Rampe – Maerne

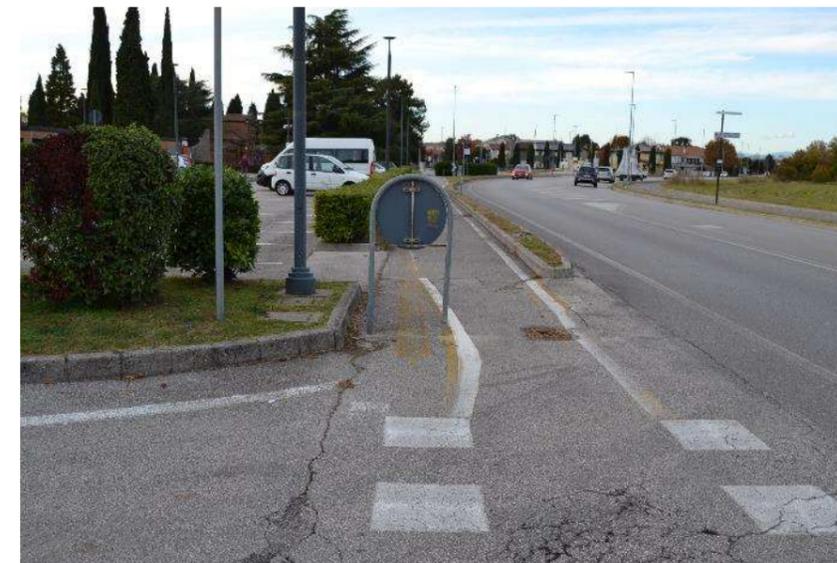
Un'analisi particolare la merita il percorso pedonale presso le piscine e lungo l'argine. Il segmento di strada che collega il tratto urbano di Via Olmo fino alla deviazione per la piscina è una ciclopedonale con qualche sconnessione ma in generale buono stato. La presenza di un archetto riduce la larghezza del percorso ai soli 90cm minimi per il transito della sedia a ruote e quindi non rappresenta una criticità.

Figura 27: L'archetto che riduce il percorso ciclopedonale

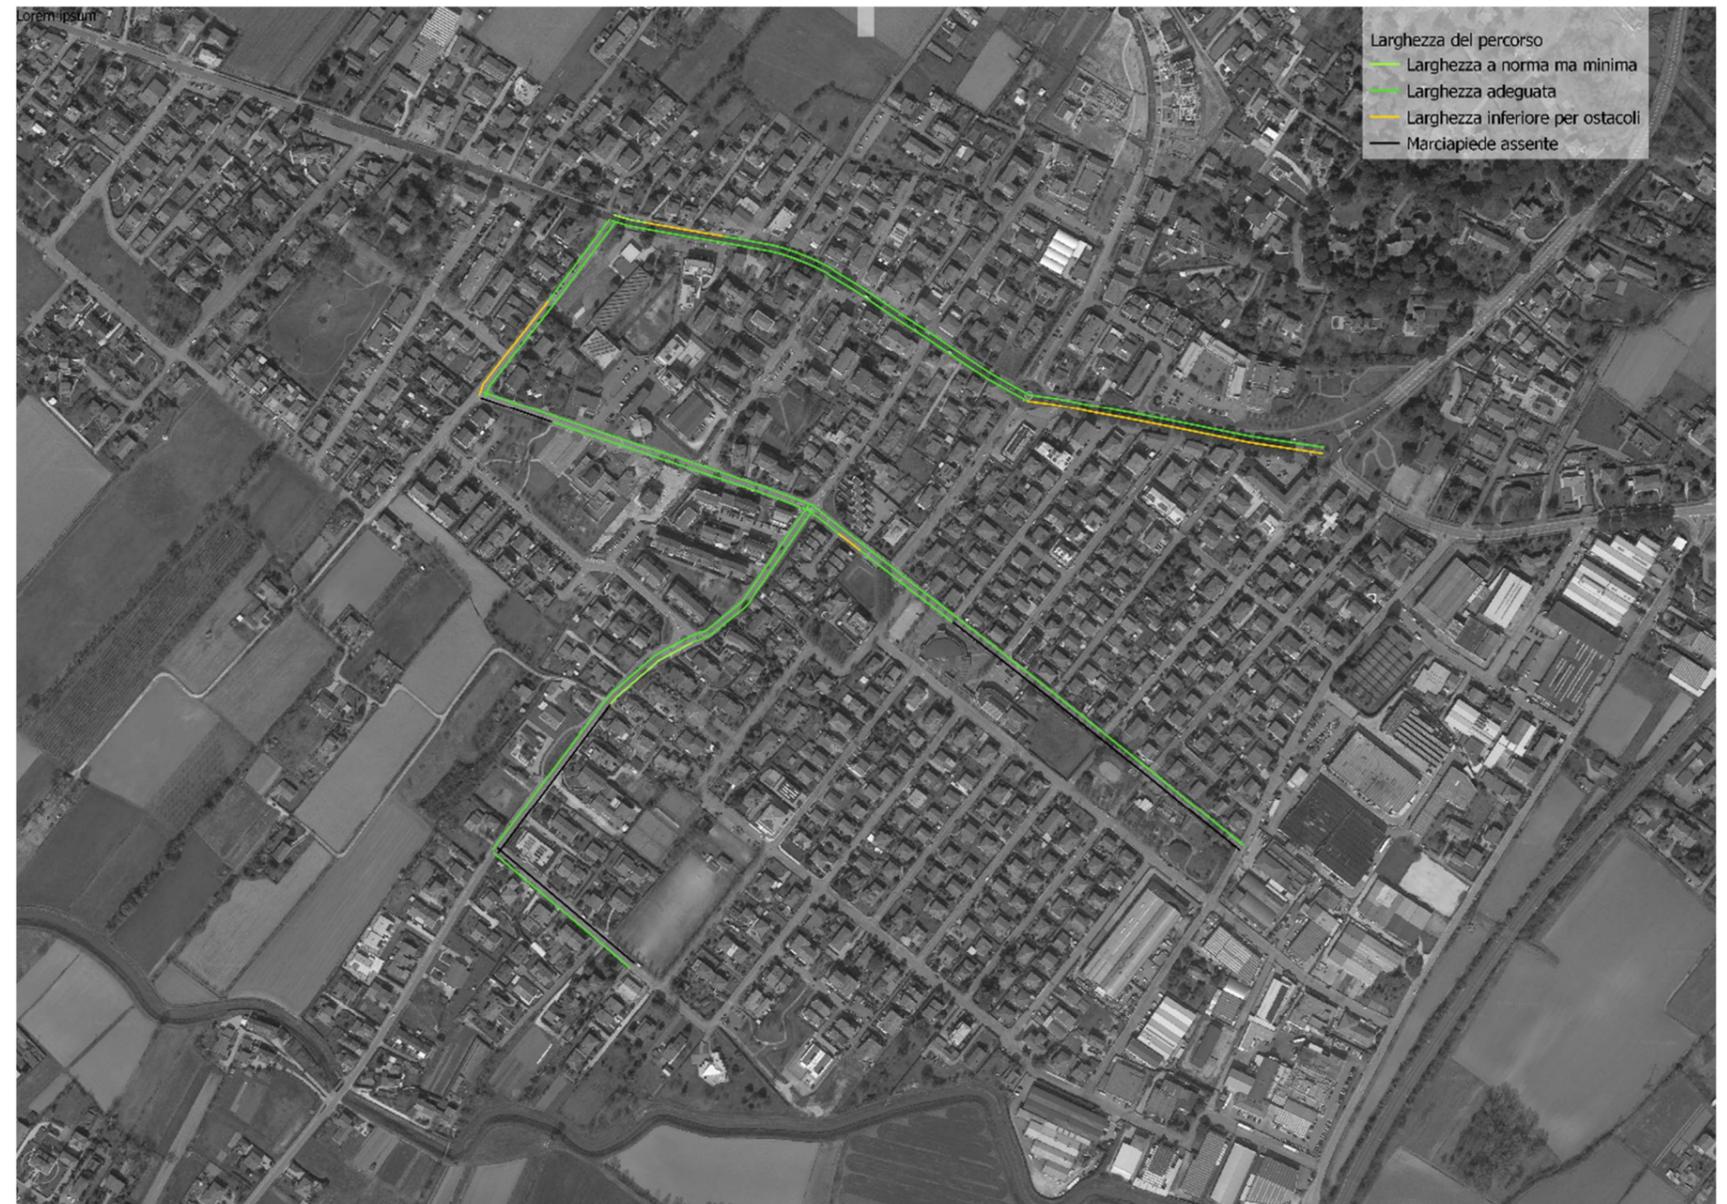
Altre criticità sono legate alla mancanza totale del percorso pedonale nel lato sud di Via Chiesa dopo la chiesa e nel lato Nord di Via Fratelli Rossetti oltre al lato Est di Via Frassinelli dopo Via Pio X.

Figura 30: Criticità emerse dai rilievi dei percorsi pedonali – Larghezza – Olmo

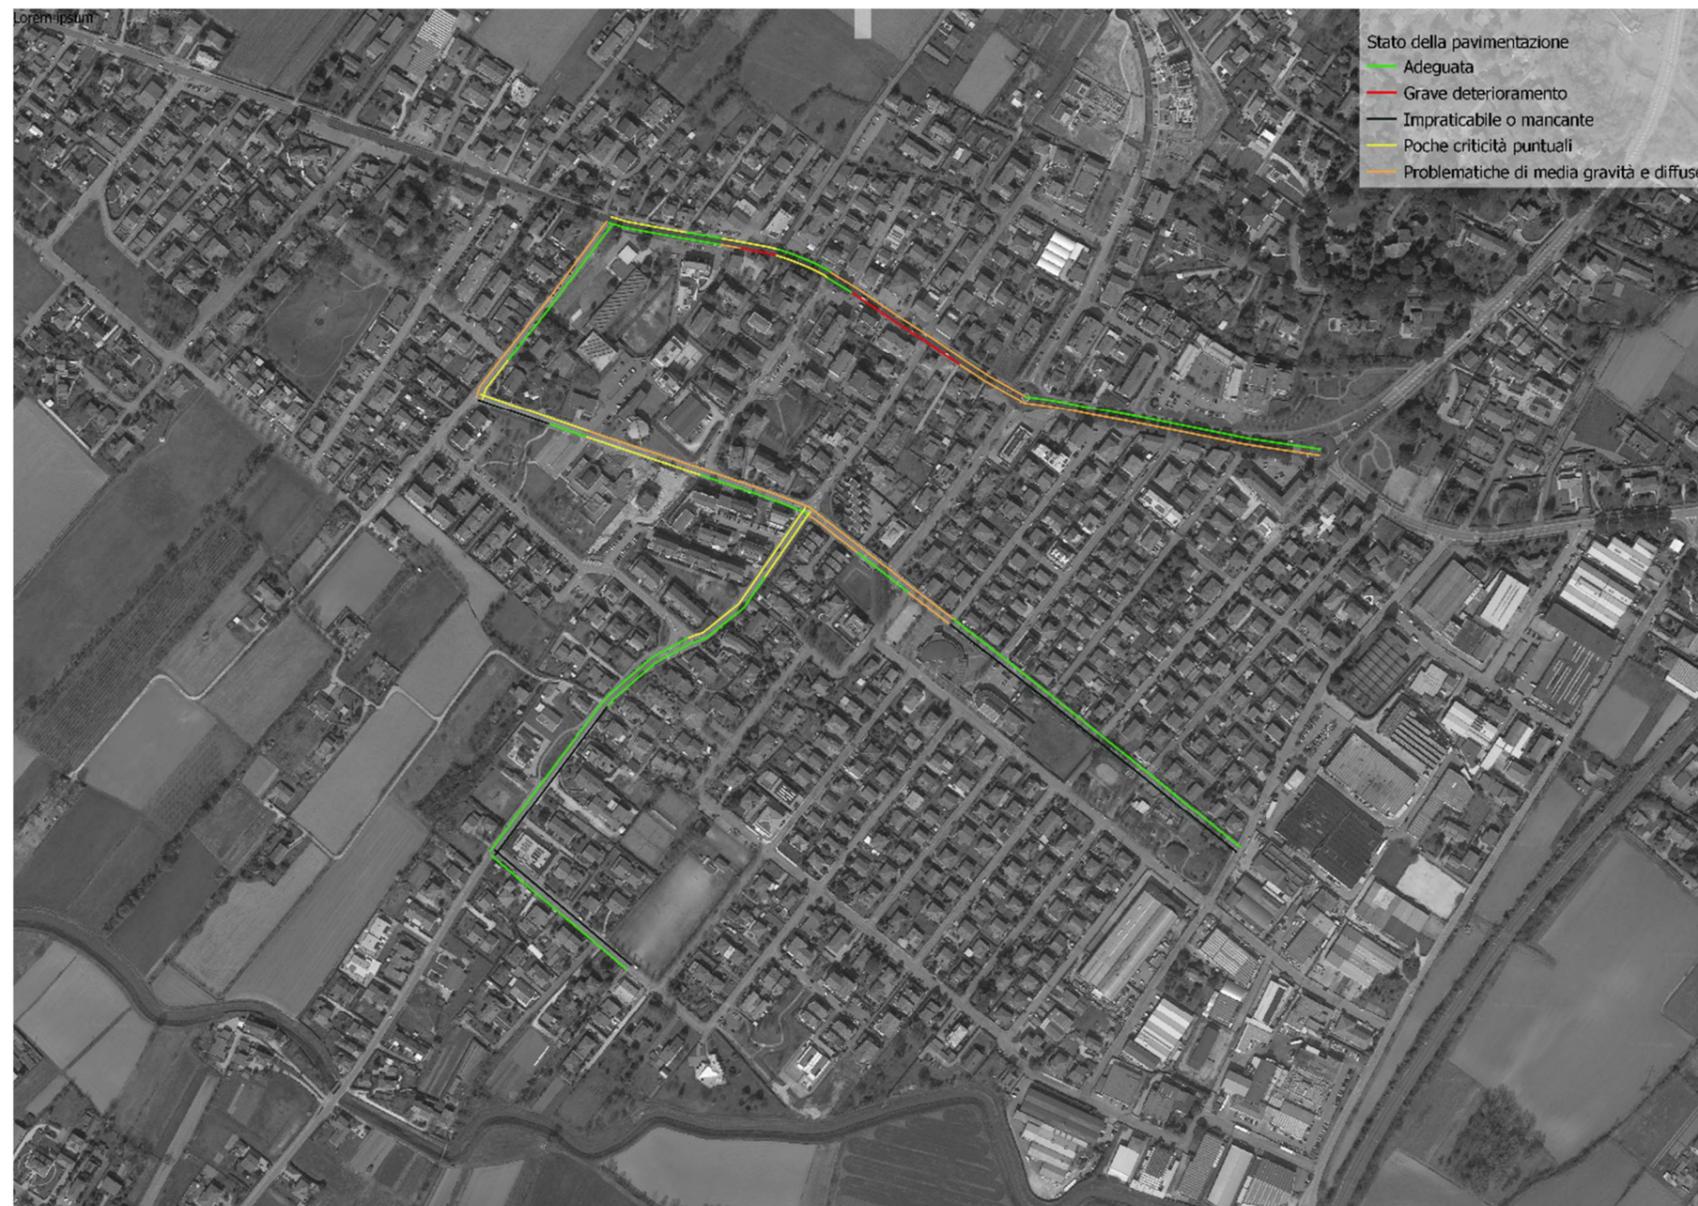
La pavimentazione dei percorsi pedonali presenta numerose e diffuse criticità su tutta la rete, in particolare su Via Olmo sul lato Sud e lungo Via Chiesa. Le criticità sono tipicamente sconnessioni dovute a radici affioranti, a sconnessioni di vario genere a grate con maglie troppo larghe. La maggior parte degli interventi saranno di riasfaltatura e di sistemazione della sede di marcia con la sostituzione di elementi critici come le caditoie e i chiusini sconnessi che emergono dal piano del marciapiedi di oltre 2 cm.

Figura 31: Criticità emerse dal rilievo dei percorsi pedonali - Pavimentazione – Olmo

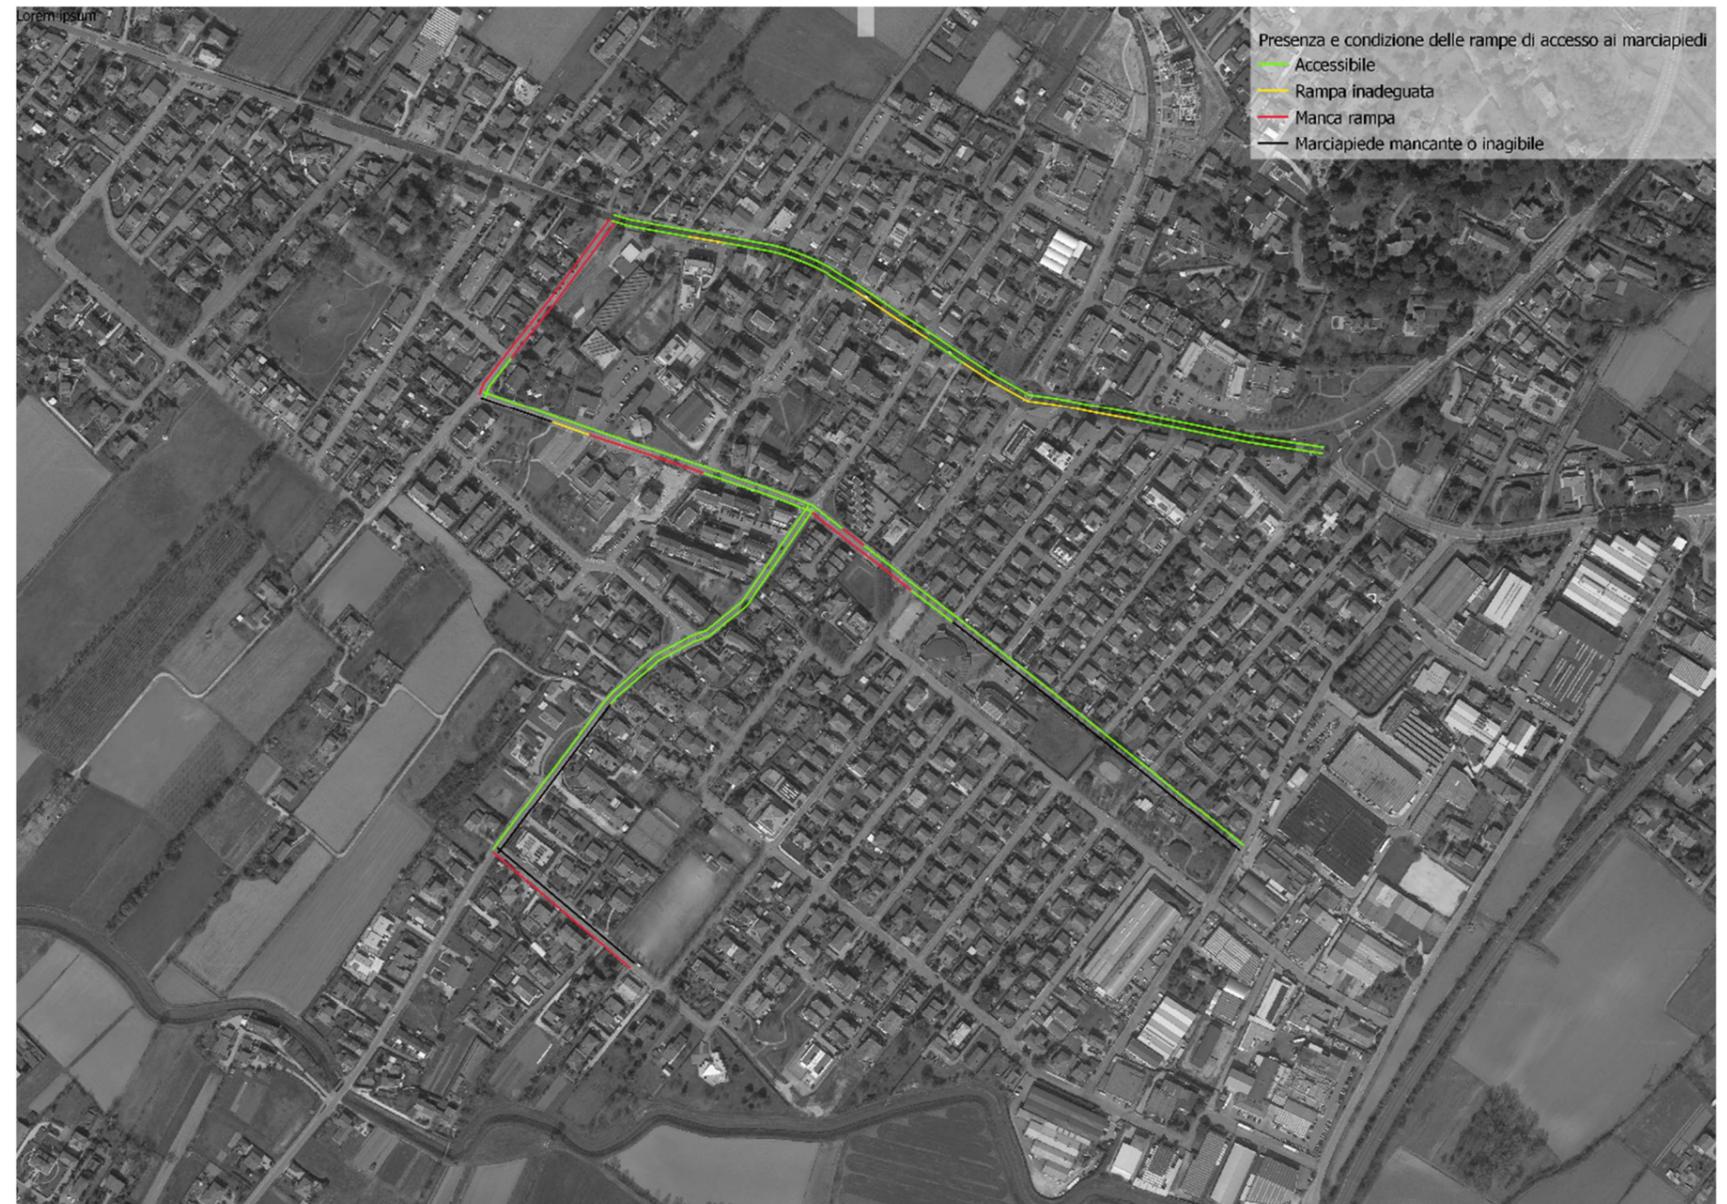
Altri tratti critici sono di fronte alla chiesa di Olmo e all'auditorium, due poli importanti che devono essere serviti da percorsi privi di barriere architettoniche. Infine, anche Via Fratelli Rossetti, strada privilegiata per raggiungere il campo da calcio, ha grosse criticità: sul lato Nord non è presente un percorso pedonale e sul lato il percorso esistente non è in continuità a causa di alcuni scivoli mancanti.

Figura 32: Criticità emerse dal rilievo dei percorsi pedonali - Rampe – Olmo

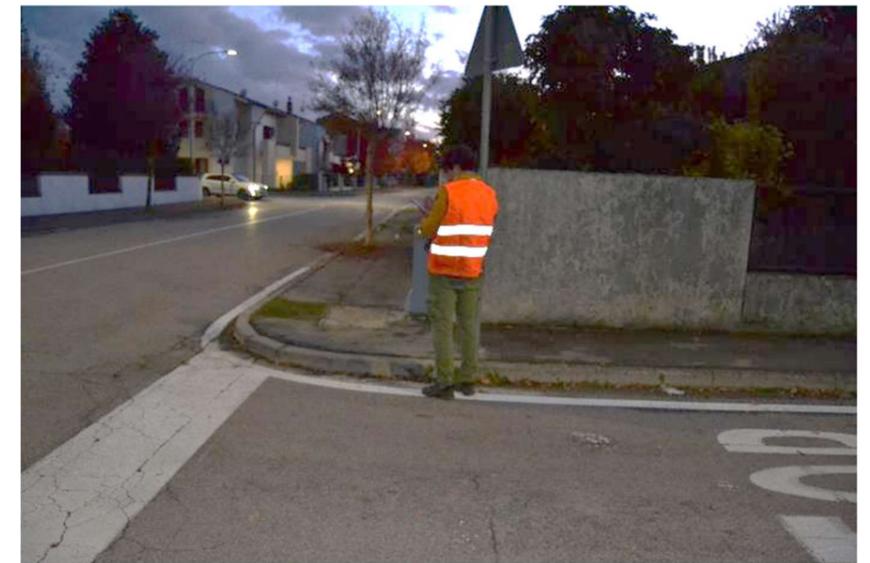
Oltre a Via Olmo, Via Chiesa è una via che presenta numerose criticità. Nel tratto fra Via Gioberti e Via Cattaneo, sul lato Sud, prossimo all'area della parrocchia, non è presente un'infrastruttura pedonale. Sul lato Nord, invece, il percorso pedonale è stato realizzato da breve con una colorazione verde, paletti parapetonali e ringhiera, attraversamenti pedonali ben segnalati sia dalla segnaletica orizzontale sia da elementi tattili per non vedenti. La parte fra via Gioberti e la curva di Via Pio X, presenta varie criticità puntuali sia per l'accessibilità degli scivoli sia per la pavimentazione talvolta sconnessa. Lungo il percorso, si osservano anche un certo numero di ostacoli, soprattutto alberature e alberatura tagliate che rendono il percorso complicato da percorrere in sedia a ruote. L'area più critica di Via Chiesa è quella di fronte alla scuola. La criticità è data sia da alcune sconnessioni su entrambi i lati data dalla pavimentazione da mantenere. Si registra anche una mancanza di manutenzione del verde privato con alcuni alberi che riducono l'altezza utile a meno di 210 cm. I marciapiedi davanti alla scuola devono essere riorganizzati e mantenuti con la realizzazione di rampe nuove e scivoli per i disabili. La continuità dei percorsi pedonali si deve considerare non unicamente garantita dalle rampe e scivoli, ma anche da una corretta ed efficace segnalazione degli attraversamenti pedonali. Per esempio, la mancanza della segnaletica su Via Papa Luciani, proprio di fronte alla scuola, è una criticità da risolvere.

Figura 33: L'attraversamento mancante e la rampa mancante presso Via Chiesa e Via Papa Luciani a Olmo

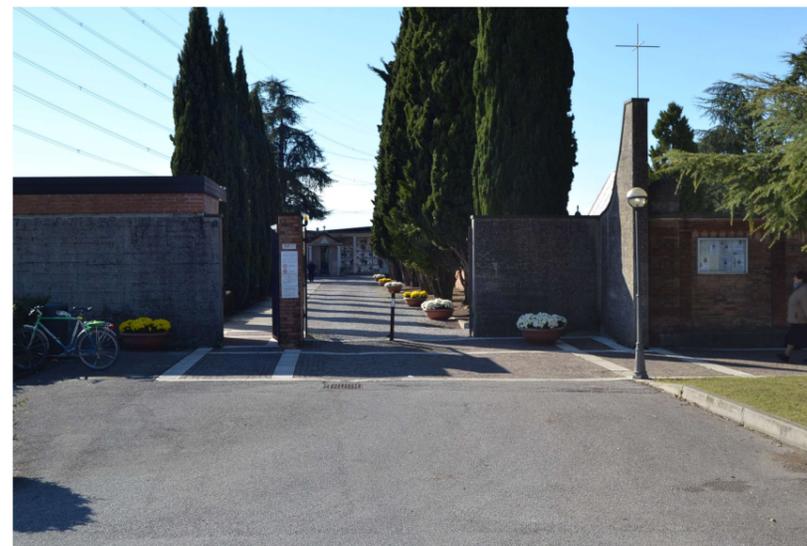
Il cimitero, localizzato alla porta Est di Maerne, in prossimità della piscina, ha un accesso di dimensioni adeguate ed è per la maggior parte accessibile a tutti. L'accesso ad alcune porzioni del cimitero è reso difficile dalla mancanza di percorsi lastricati si è, talvolta, costretti ad attraversare alcuni tratti in ghiaia, tali tratti, comunque, non pregiudicano la transitabilità di una sedia a ruote.

Figura 35: L'ingresso del cimitero di Maerne e Olmo

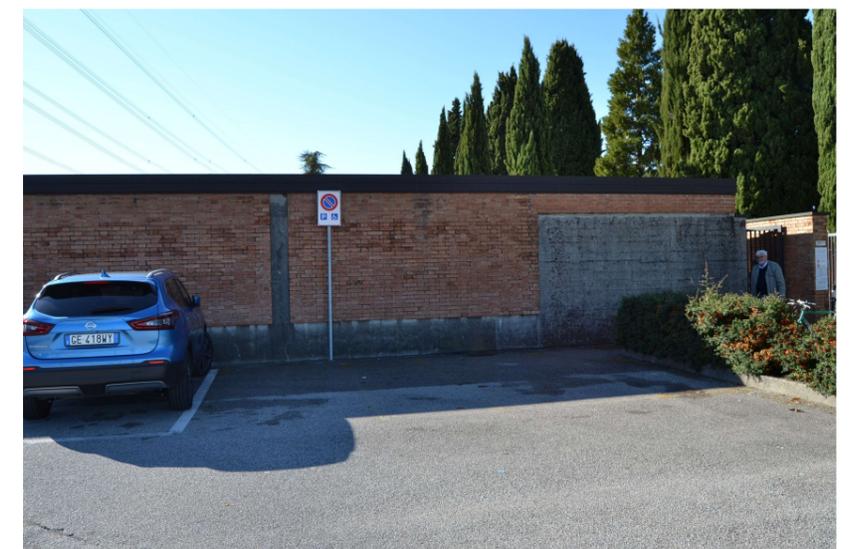
Figura 37: Il parcheggio riservato con la segnaletica orizzontale rovinata

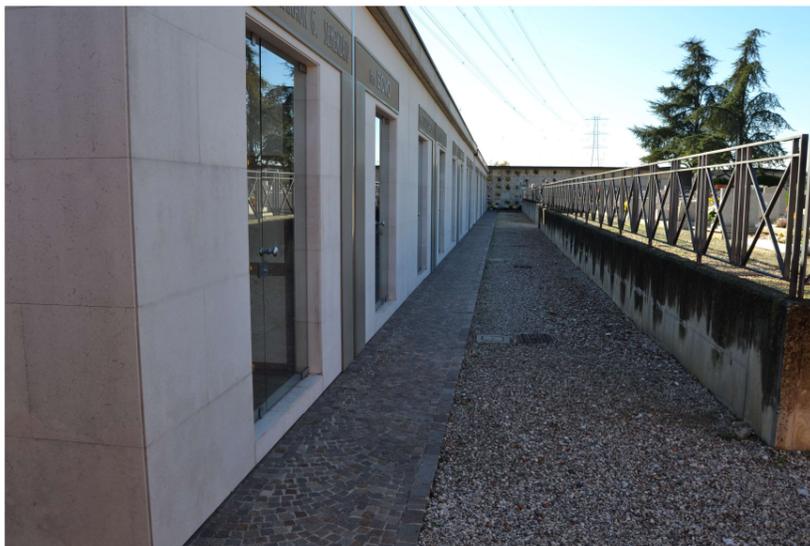
Figura 38: Percorsi perimetrali in san pietrini
