REVISIONE	MARZO 2018		
UTILIZZO DEL SUOLO	<input type="checkbox"/> URBANO-INDUSTRIALE	<input checked="" type="checkbox"/> MISTO	<input type="checkbox"/> AGRICOLO-RURALE
RETE	<input type="checkbox"/> SUPERFICIALE	<input checked="" type="checkbox"/> FOGNATURA	
AMBITO E BACINO	SCOLO ROVIEGO

ANALISI

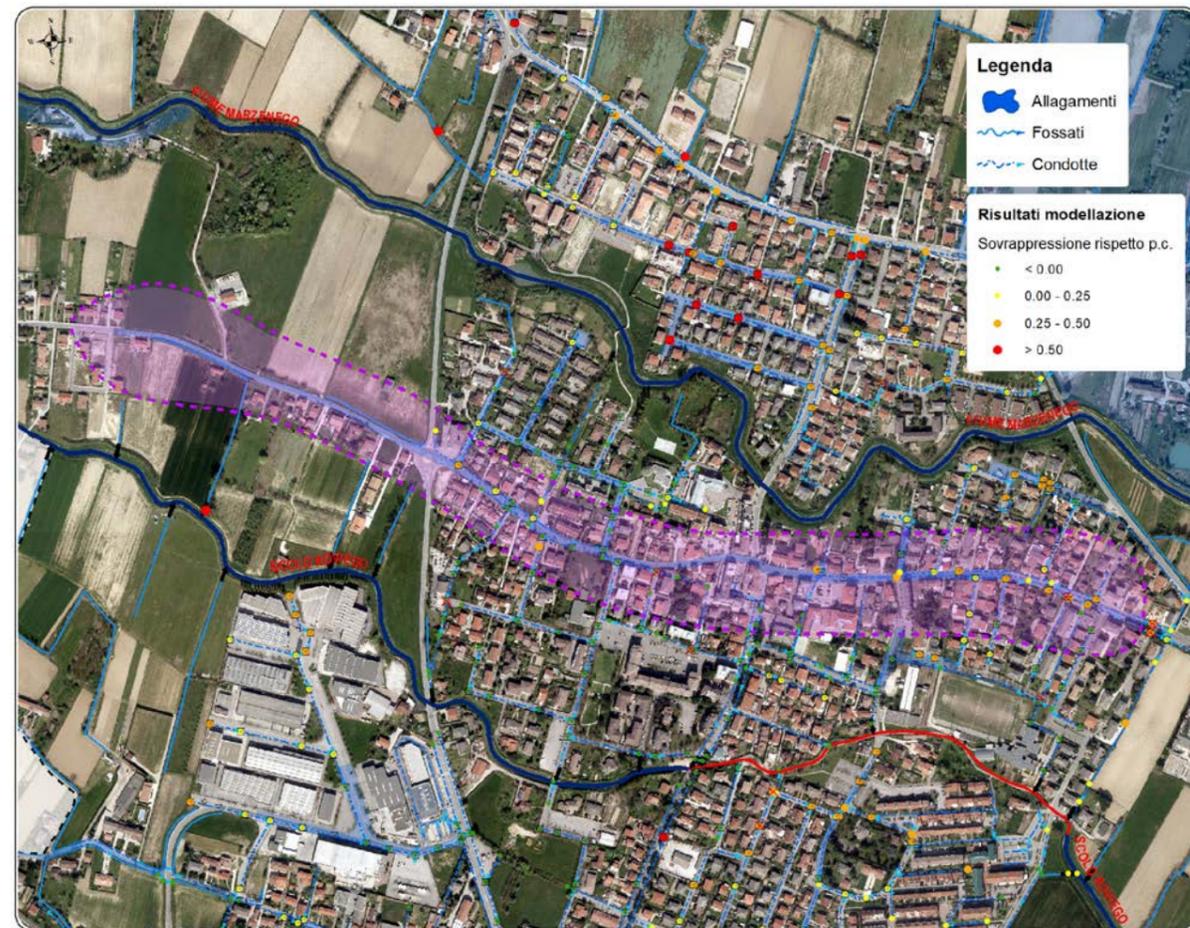
Le segnalazioni dell'ufficio comunale riguardanti frequenti allagamenti a carico di via Roviego (e Piazza IV Novembre e una porzione di via Olmo) sono state confermate dalla modellazione numerica sviluppata sulla base dei rilievi effettuati. Bisogna segnalare che si sono affrontate alcune difficoltà nella ricostruzione della rete di smaltimento delle acque meteoriche a causa della non completa ispezionabilità della totalità dei pozzetti e della compresenza di fognatura bianca e mista.

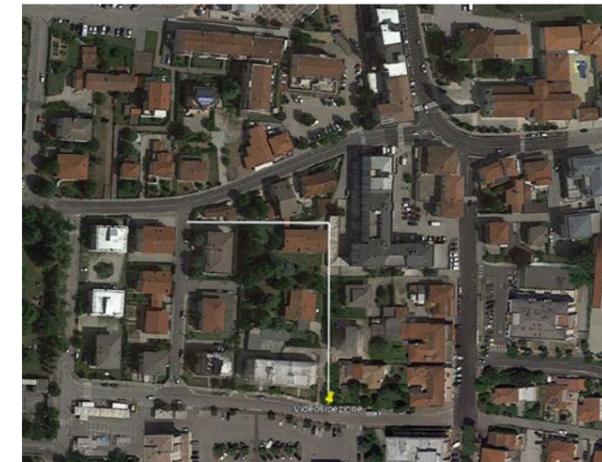
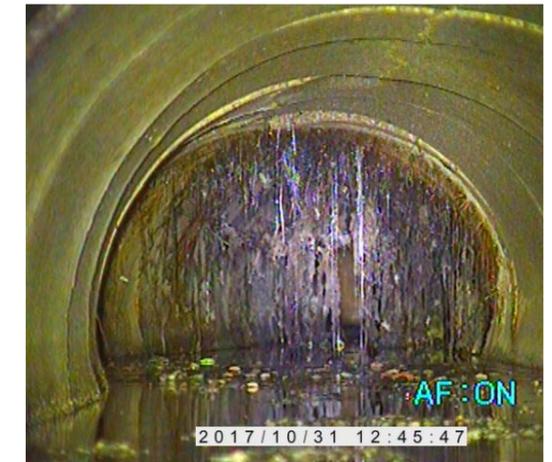
Probabile tracciato della dorsale principale di via Giotto e relativa videoispezione da valle

Il recapito finale di tutta la zona è lo scolo Roviego posto a sud, parzialmente tombinato al di sotto di una pista ciclopeditonale; le dorsali principali sono totalmente tombinate e alcune di queste (la condotta che parte dal monumento ai caduti, la condotta che parte da via Giotto e arriva in via stazione e la condotta che parte in corrispondenza del vicolo di via Roviego civ. 45-61) corrono per buona parte sotto i confini di proprietà e le relative recinzioni impedendone la completa ispezionabilità.

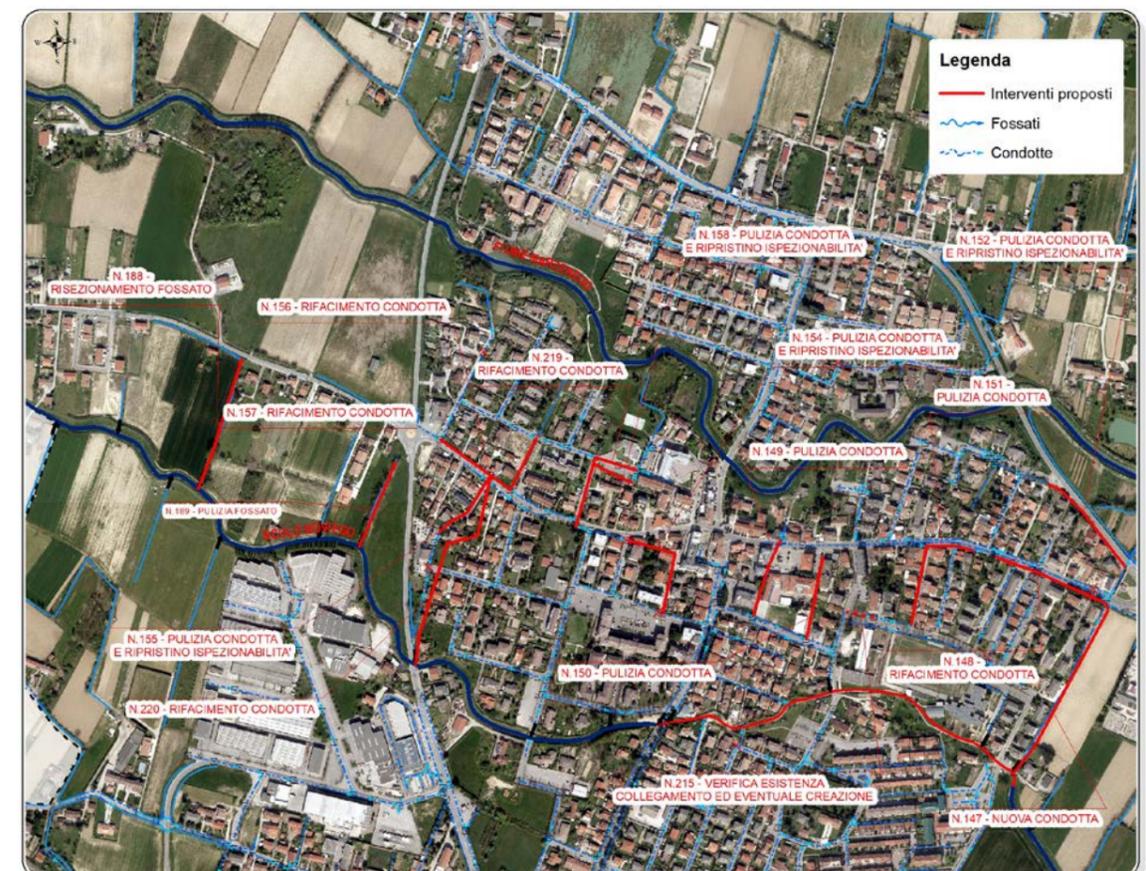
Gli interventi individuati consistono nel rifacimento con manufatti più grandi del tratto di condotta presente dal civico 34 di via Olmo fino al nodo idraulico esistente a sud del monumento ai caduti, il potenziamento tramite nuova condotta parallela in campagna della dorsale che da quest'ultimo nodo arriva in scolo Roviego (presidiato da porta a vento); nell'idropulizia e contestuale ispezione di alcuni tratti di rete; della creazione del collegamento tra i due rami di rete esistenti in via Manzoni; del rifacimento a quote corrette della rete presente lungo via A. Moro (presenza di ristagni a monte).

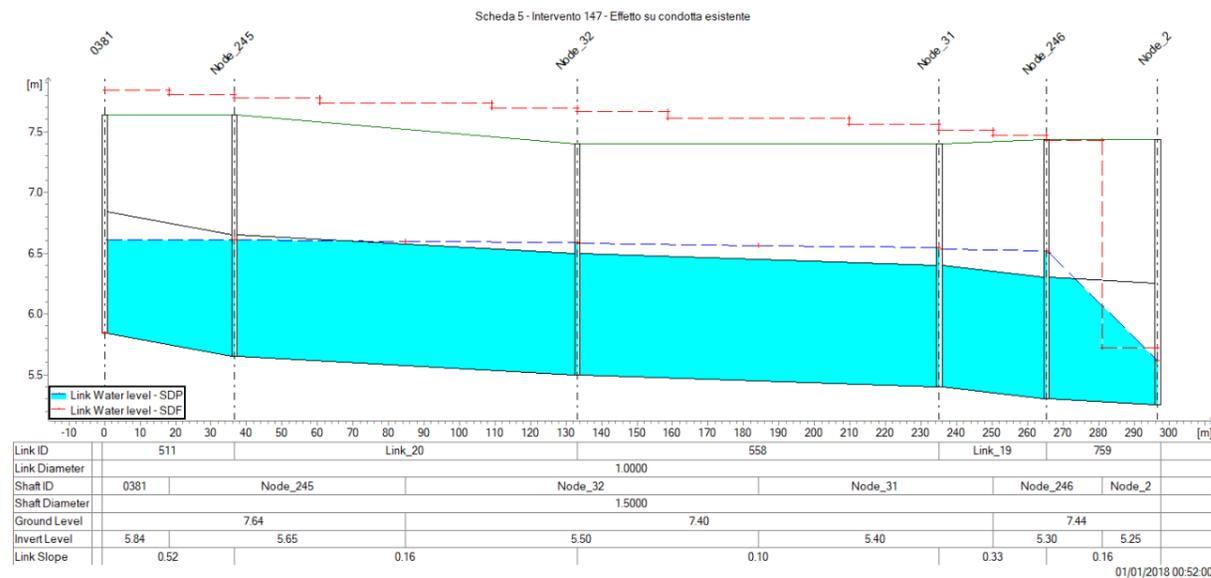
Effetti del potenziamento della condotta principale a sud del Monumento ai Caduti (rosso=stato di fatto, blu=stato di progetto)
