Fonte segnalazione: Ufficio Tecnico Comunale – modellazione idrologico-idraulica

#### ANALISI

#### PROPOSTA DI INTERVENTI

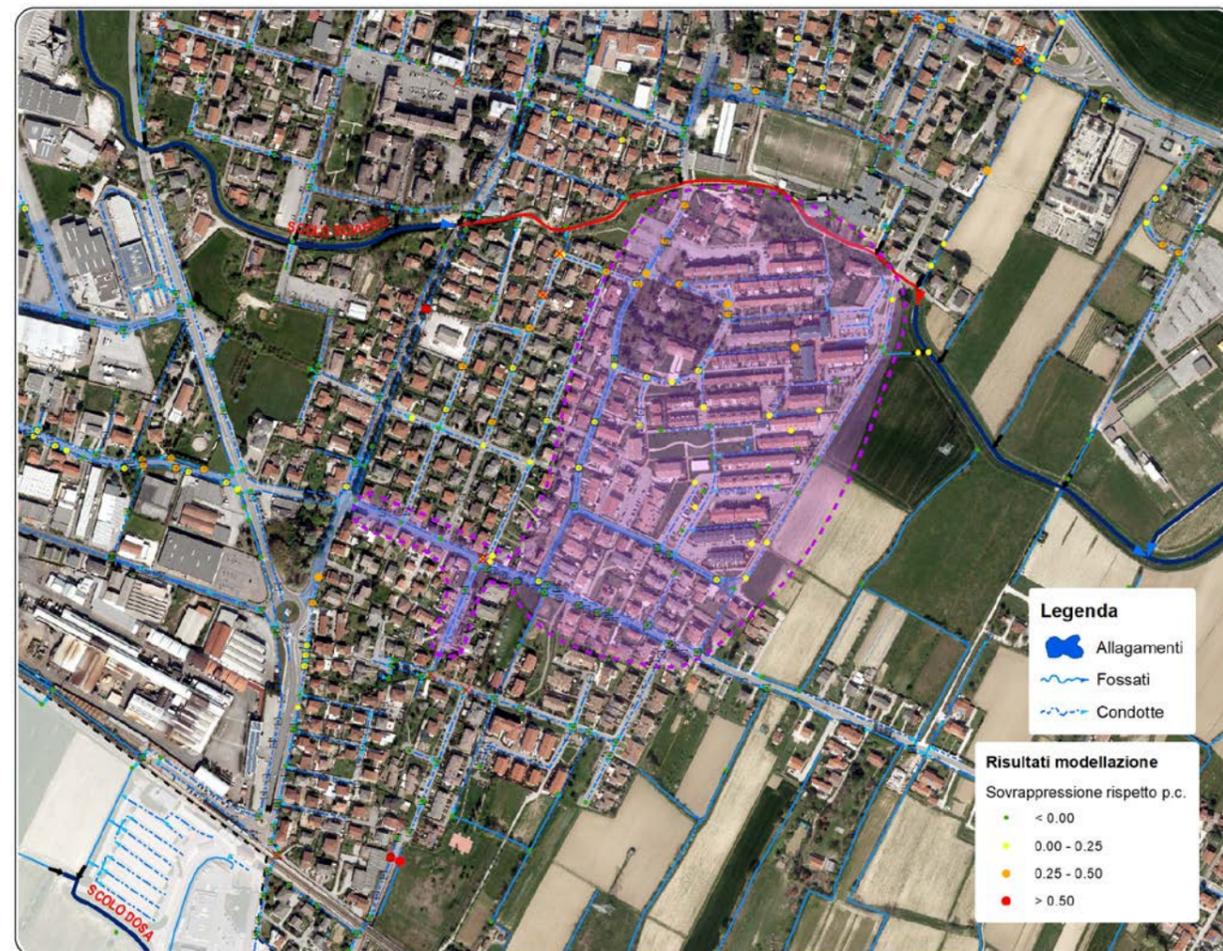
Nell'area di Maerne compresa tra via Stazione, via Frassinelli e via Berti, si sono rilevati problemi di deflusso delle acque meteoriche in corrispondenza degli eventi più intensi.

I rilievi effettuati hanno evidenziato problemi strutturali alla rete di prima raccolta delle acque meteoriche, realizzata con tubazioni di diametro insufficiente a smaltire le portate generate dall'ambito urbano ad essa afferente.

Inoltre, la mancanza di un funzionale collegamento alla rete di bonifica aggrava la problematica di deflusso delle acque.

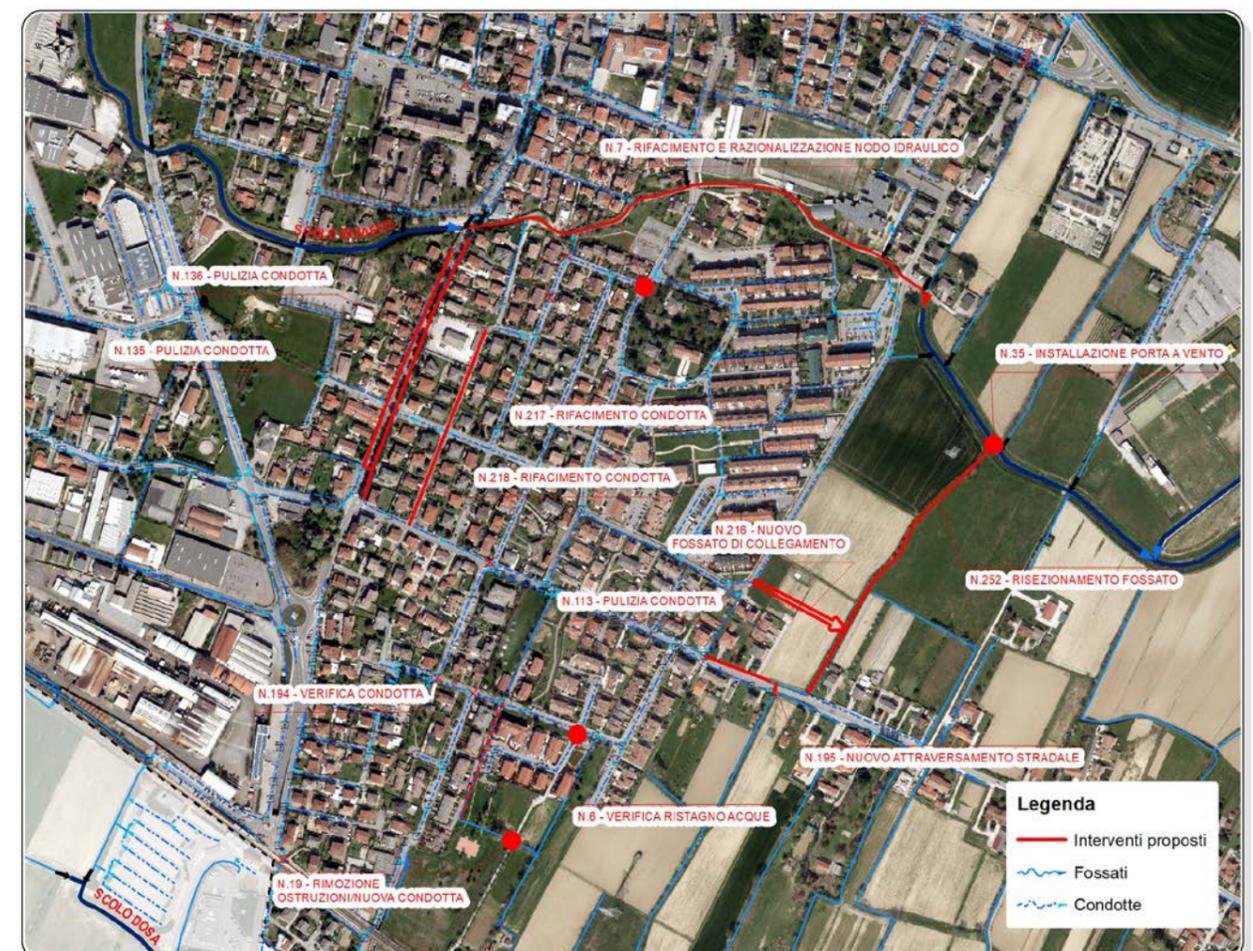
La modellazione idrologico idraulica, ha evidenziato una serie di interventi necessari a migliorare il sistema idraulico dell'intero ambito urbano, prevedendo innanzitutto la pulizia delle tubazioni poste su via Stazione, interessate dalla presenza delle radici degli alberi soprastanti.

E' inoltre necessario prevedere il rifacimento delle condotte su via Tintoretto nonché la creazione di un nuovo collegamento idraulico tra via Berti ed il fossato esistente più a est che scarica in Ruviego, previo rizezionamento dello stesso.

Dovrà inoltre essere effettuata una generale pulizia e verifica delle condotte esistenti, al fine di ripristinare la corretta funzionalità idraulica.
