REVISIONE	MARZO 2018		
UTILIZZO DEL SUOLO	<input type="checkbox"/> URBANO-INDUSTRIALE	<input checked="" type="checkbox"/> MISTO	<input type="checkbox"/> AGRICOLO-RURALE
RETE	<input checked="" type="checkbox"/> SUPERFICIALE	<input checked="" type="checkbox"/> FOGNATURA	
AMBITO E BACINO	SCOLO ROVIEGO

Fonte segnalazione: Ufficio Tecnico Comunale

ANALISI

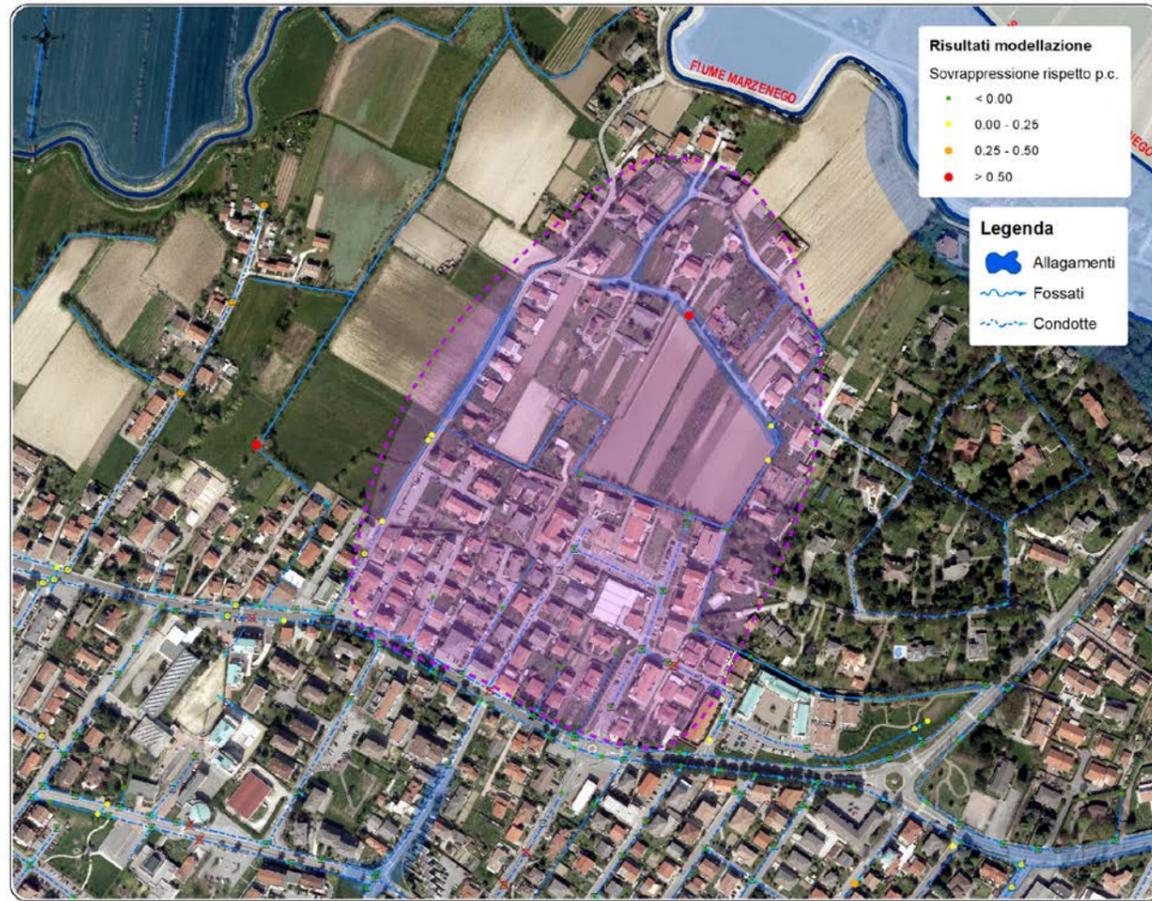
La zona più settentrionale di Olmo, posta a est di via Matteotti, manifesta frequenti allagamenti in occasione delle precipitazioni più intense; tali fenomeni interessano ampie zone agricole e anche la viabilità esistente.

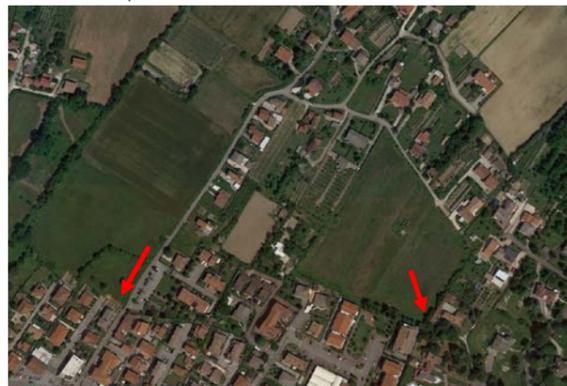
La rete di drenaggio non è organicamente sviluppata ma si compone sia di tratti di condotte che di affossature che vanno a scaricare sostanzialmente in due punti: il tombinamento sul lato ovest di via Matteotti presente all'estremo sud e un tombinamento presente sull'angolo sud-est che successivamente, passando tra edifici, anche a cielo aperto, arriva fino all'attraversamento di via Olmo.

Posizione dei due recapiti dell'area

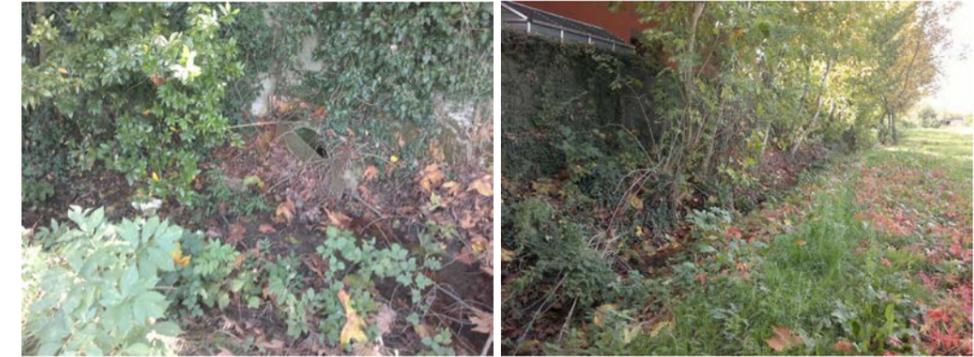
La rete esistente è evidentemente sottodimensionata e le affossature versano in un cattivo stato di manutenzione; pure i tombinamenti che ricevono gli apporti delle aree sono parzializzati nella sezione a causa di materiale di deposito.

Stato di conservazione delle affossature presente nell'angolo sud-est

La modellazione ha permesso di confermare la bontà degli interventi individuati in fase di Valutazione di compatibilità Idraulica della variante urbanistica: in sintesi, consistono nello spurgo e risezionamento delle affossature esistenti allungandole anche verso monte, la creazione di una rete efficiente di raccolta e smaltimento delle acque meteoriche nel tratto terminale della strada esistente, dell'idropulizia del tombinamento presente all'estremo sud di via Matteotti e il rifacimento di alcuni ponti sull'affossature di guardia sul lato ovest sempre di via Matteotti previo spurgo e risezionamento della stessa. E' previsto altresì il potenziamento/ripristino con una condotta D60 del collegamento idraulico tra via Matteotti e le affossature presenti a sud dell'ambito di intervento.

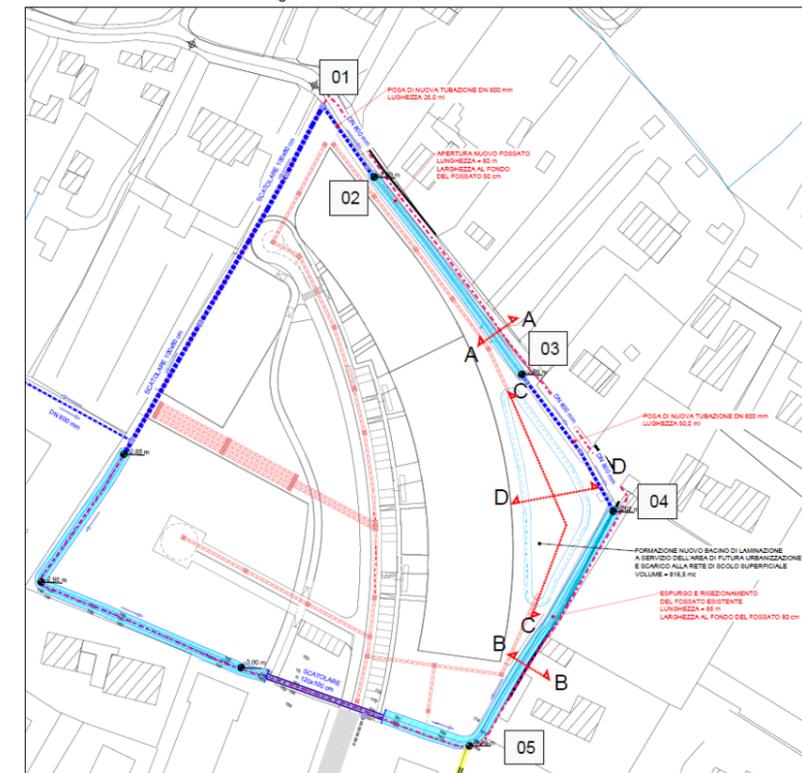
Estratto progetto esistente
