REVISIONE	MARZO 2018
UTILIZZO DEL SUOLO	<input checked="" type="checkbox"/> URBANO-INDUSTRIALE <input type="checkbox"/> MISTO <input type="checkbox"/> AGRICOLO-RURALE
RETE	<input type="checkbox"/> SUPERFICIALE <input checked="" type="checkbox"/> FOGNATURA
AMBITO E BACINO	SCOLO ROVIEGO

ANALISI

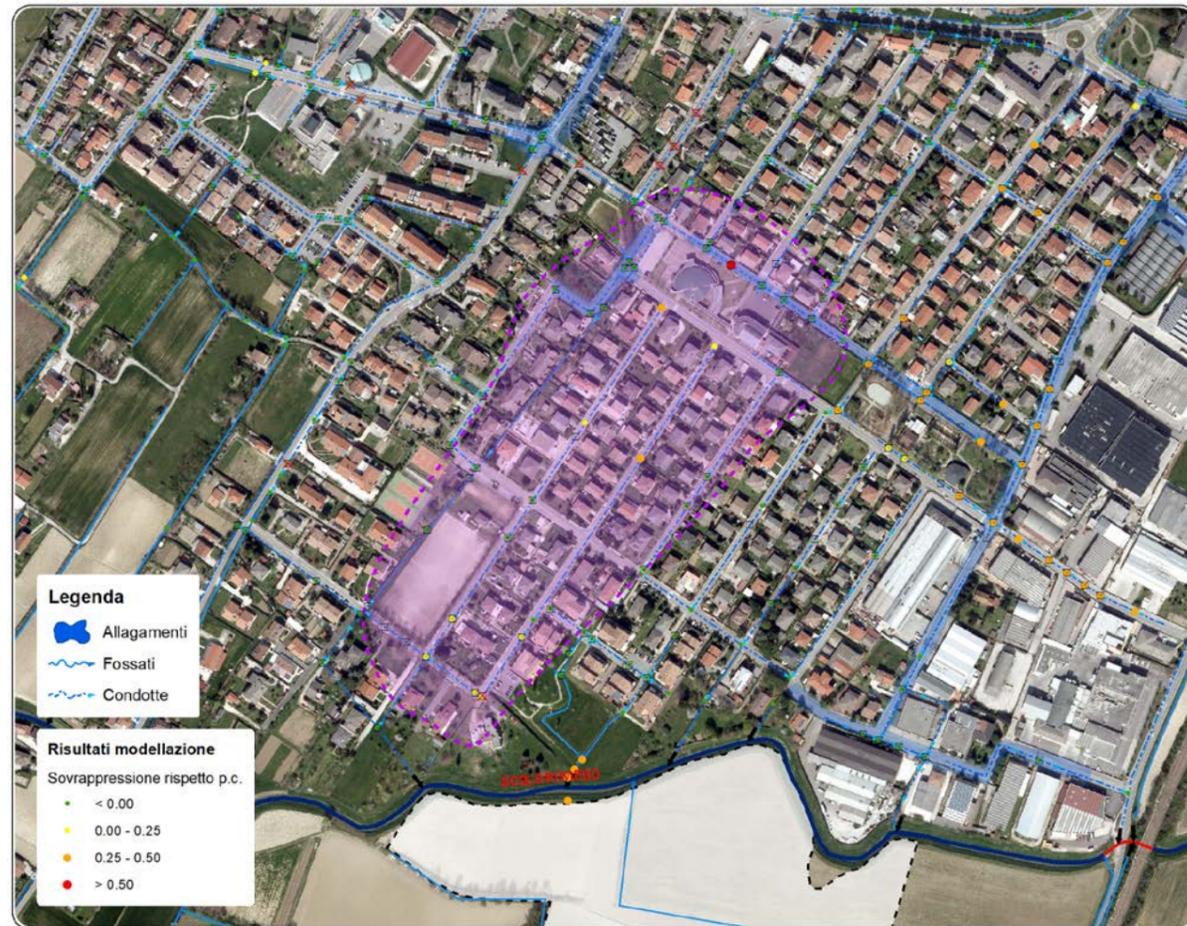
La zona residenziale di Olmo compresa tra via D. Chiesa a nord, via F.lli Rosselli a sud, via Tito Speri a ovest e via N. Bixio a est, è caratterizzata da fenomeni di allagamento in corrispondenza degli eventi meteorici più brevi e intensi tipici del periodo estivo.

Lo scarico delle acque avviene attraverso una rete di raccolta ormai datata ed apparentemente sottodimensionata in relazione alle precipitazioni e agli standard di sicurezza odierni.

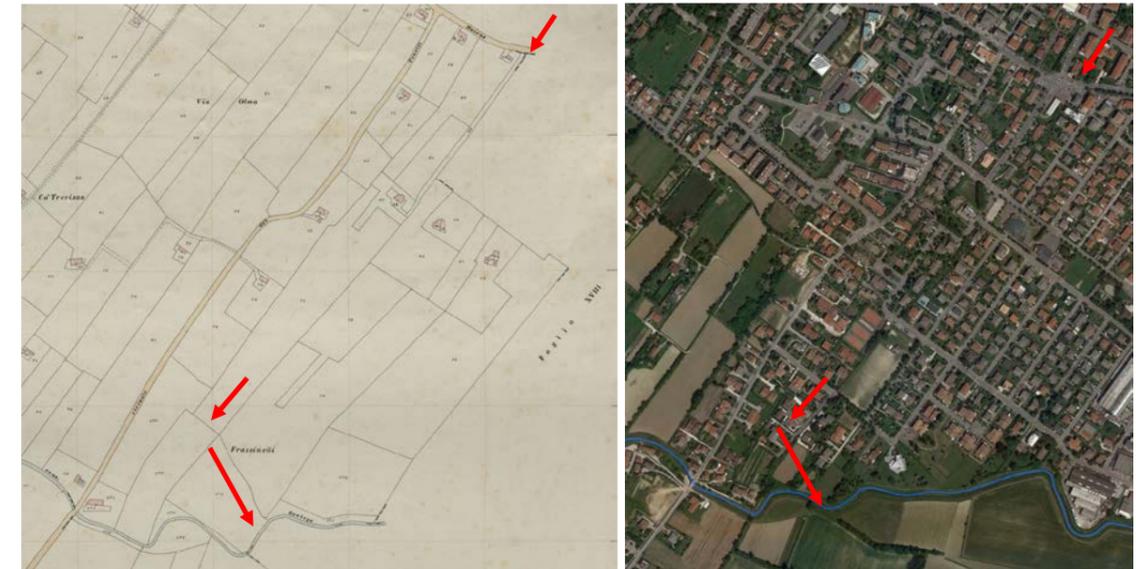
Confronto tra catastale d'impianto e ortofoto attuale (fonte Google Earth) con individuazione condotta principale

È possibile ipotizzare, con un buon grado di sicurezza, che la dorsale principale di diametro 100 cm esistente, che parte da via Olmo in corrispondenza della rotatoria con via Tito Speri e che va a scaricare nello scolo Roviego, sia il tombinamento di una vecchia affossatura costituente confine catastale anche nei mappali d'impianto: tale tombinamento non corre totalmente lungo proprietà pubbliche e risulta di difficile/impossibile ispezione nei tratti in proprietà privata.

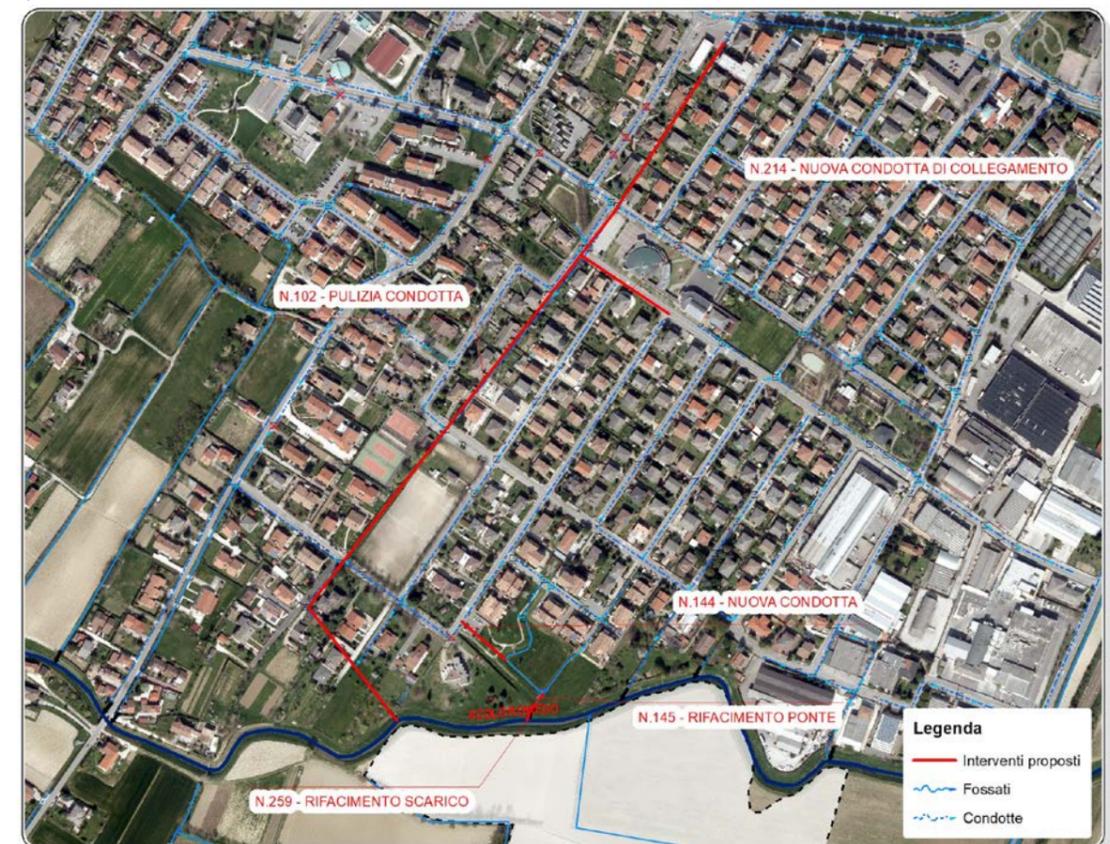
Alcuni dubbi sulla completa funzionalità della dorsale descritta al punto precedente debbono essere fugati attraverso una completa campagna di videoispezione ed eventuale manutenzione straordinaria laddove necessaria.

Si segnala inoltre la necessità di presidiare lo scarico in Roviego con una porta a vento.

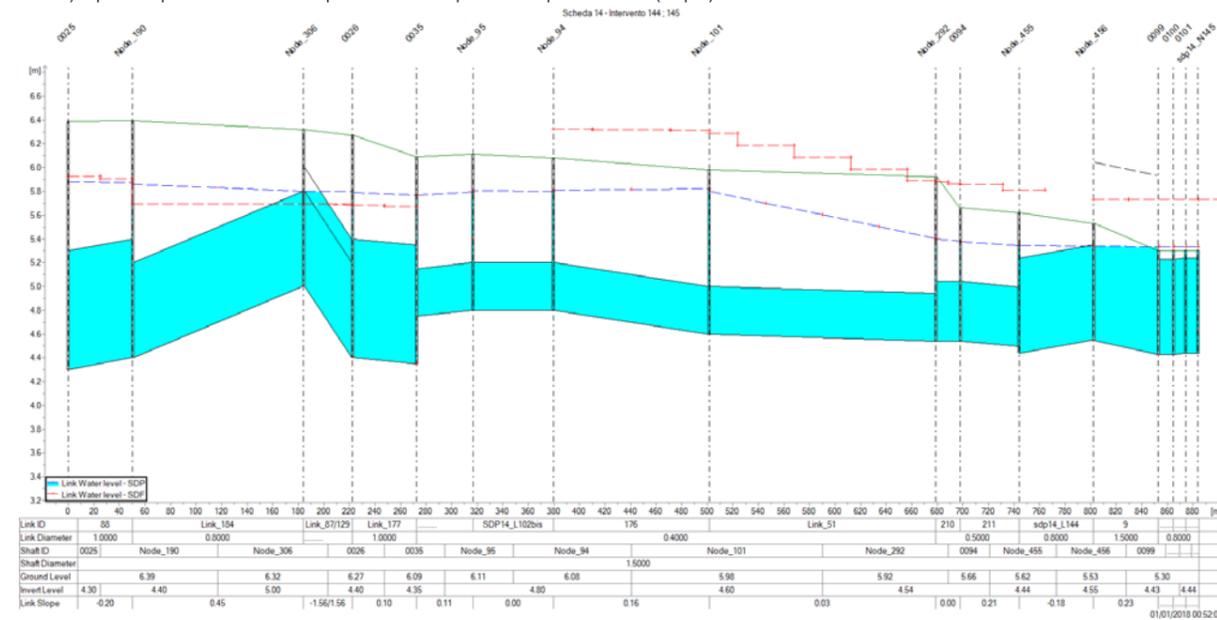
Miglioria ottenibile attraverso gli interventi previsti presso curva a gomito di via f.lli Rosselli (rosso=stato di fatto, blu=stato di progetto)

La modellazione numerica ha evidenziato come necessario il collegamento tra la condotta presente presso la curva a gomito di via Fratelli Rosselli e l'affossatura esistente nell'area a verde limitrofa, nonché il rifacimento del ponticello e dello scarico in Roviego con manufatti più grandi (diametro 80 cm) e posti a quota di scorrimento più bassa e con presidio di porta a vento (clapet).

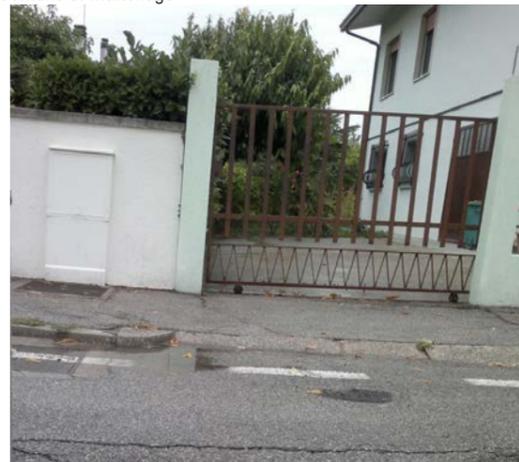
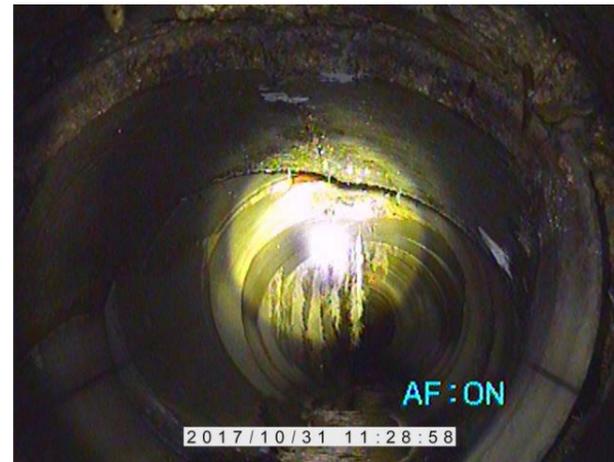
Piccoli cedimenti del terreno (cancello non perpendicolare a pilastro) e sottostante schiacciamento della tubazione che lo causa.
