**COMUNE DI MARTELLAGO**  
Provincia di Venezia

**P.I. n. 2**

## Schede B

**CONSISTENZA PATRIMONIO IMMOBILIARE  
 BENI AMBIENTALI**

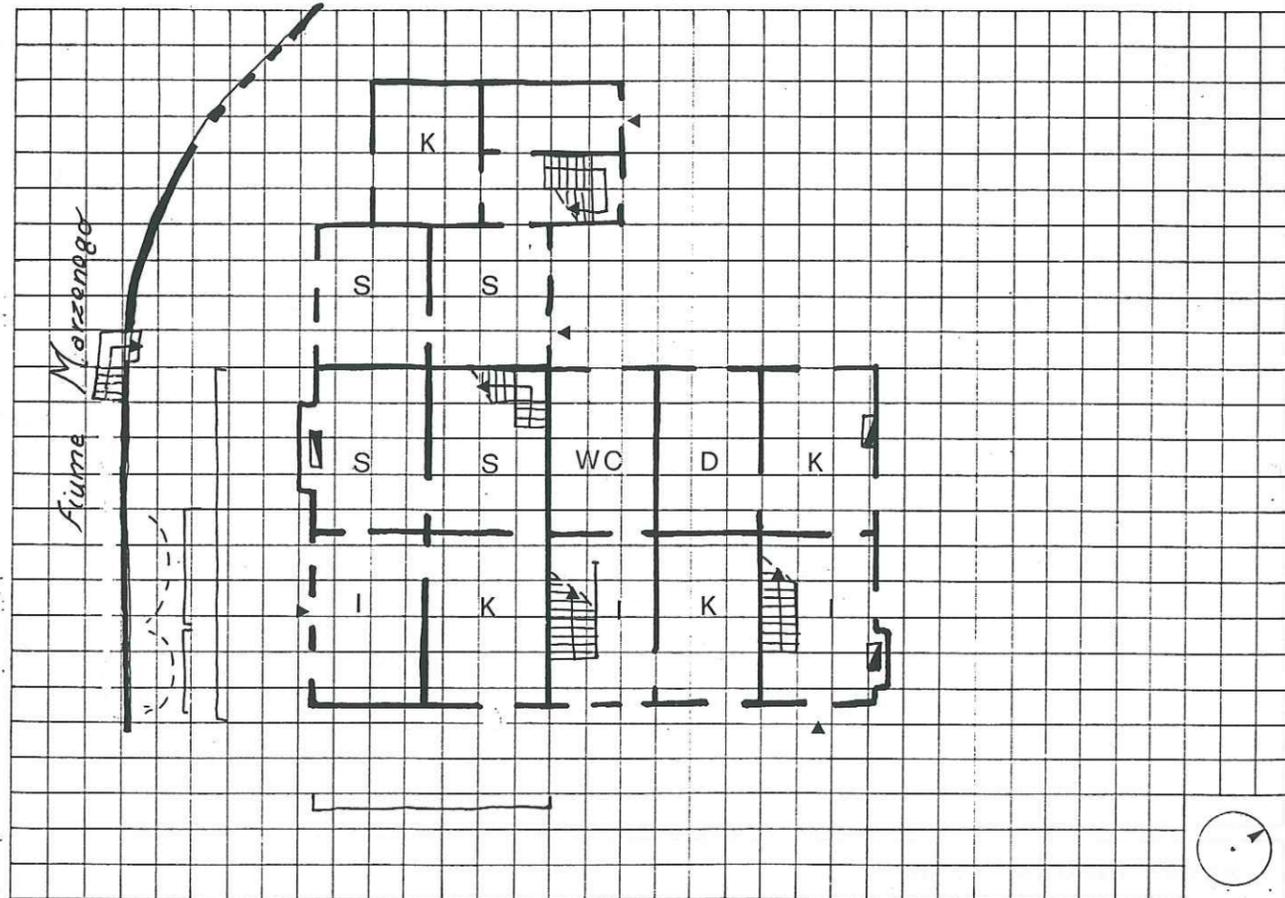
**SCHEMA DISTRIBUTIVO ATTUALE**

L'edificio appare in tutti i catasti storici, e l'impianto originario risale al XVIII secolo. Si tratta di una delle adiacenze del Mulino Gnocco, ora distrutto. In questo edificio è presente la pietra consorziale. L'immobile è stato di recente restaurato e parte dei lavori è ancora in corso. Sono visibili gli archi a tutto sesto tamponati, il camino strombato senza comignolo e la cornice modanata. Un elemento probabilmente rifatto negli anni '60 si inserisce nel corpo di fabbrica ed è riconoscibile per il taglio dei fori-finestra. Un muro di contenimento separa lo spazio circostante l'edificio dalla riva del fiume Marzenzgo.

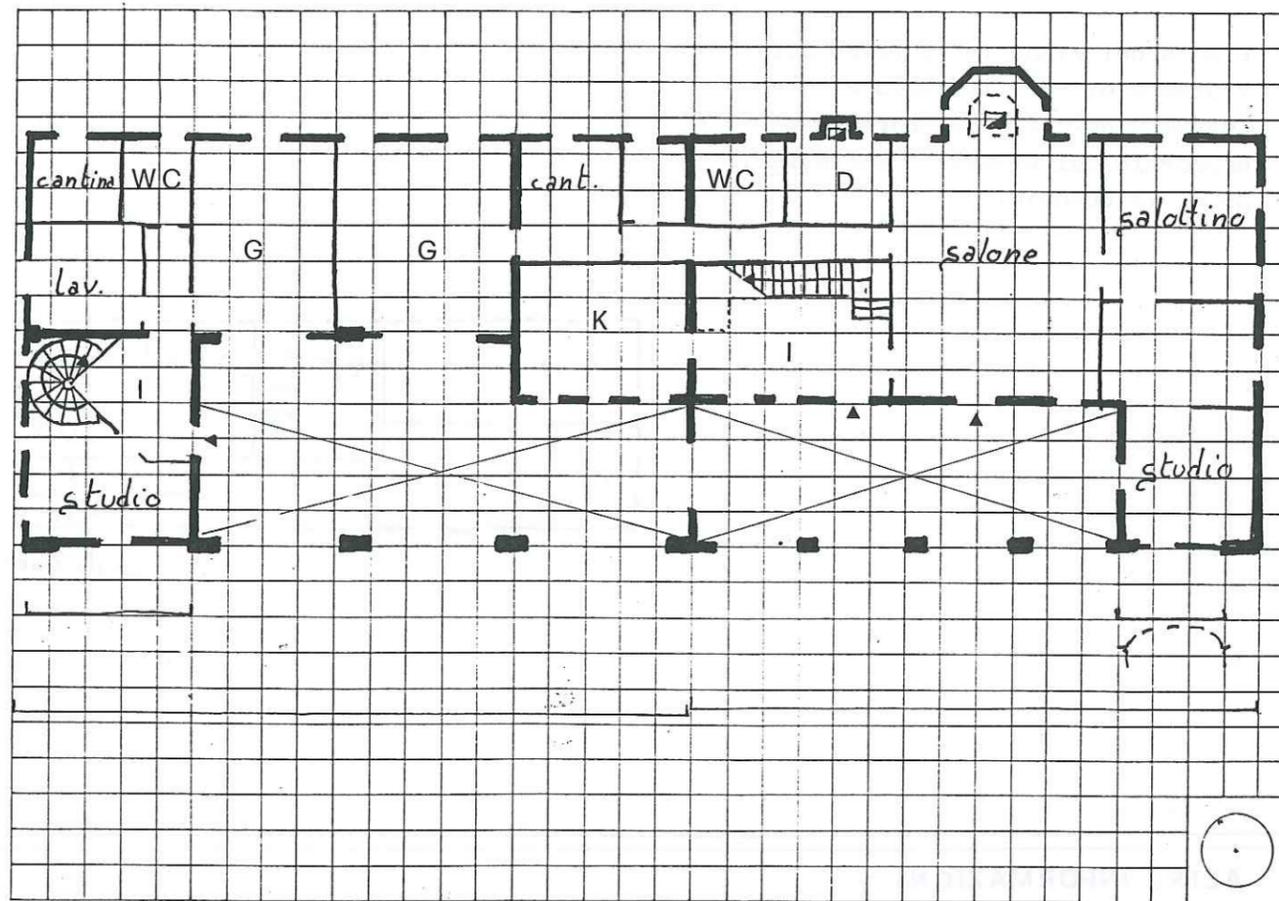
### SCHEMA DISTRIBUTIVO ATTUALE

L'edificio appare già nel catasto Napoleonico del 1808 come insieme di due corpi di fabbrica giustapposti, probabilmente uno residenziale e l'altro agricolo. L'attuale edificio è una casa a portego che ha assunto la monofunzione abitativa nel 1972, dopo un restauro di ripristino che ne ha variato la distribuzione interna pur non compromettendo notevolmente la struttura originaria. Il manufatto di cui si riporta lo schema di rilievo nelle note, risale al 1860, epoca in cui si ricostruì completamente l'edificio che appare nei catasti storici. Nonostante le modifiche, è ancora oggi leggibile la tipologia della casa colonica a portego, probabilmente in origine passante e la giustapposizione di due unità prospettiche, l'una referente della parte abitativa e l'altra, ad ovest, delle stalle confermata anche dalla differenza dei cornicioni, l'uno modanato e l'altro a dente. Di notevole interesse architettonico sono gli archi ribassati ottocenteschi con i piedritti marcati da cornice. Si rileva inoltre la presenza di affreschi datati fine ottocento, ben conservati.
