REVISIONE	MARZO 2018		
UTILIZZO DEL SUOLO	<input type="checkbox"/> URBANO-INDUSTRIALE	<input checked="" type="checkbox"/> MISTO	<input type="checkbox"/> AGRICOLO-RURALE
RETE	<input checked="" type="checkbox"/> SUPERFICIALE	<input checked="" type="checkbox"/> FOGNATURA	
AMBITO E BACINO	SCOLO FIUMETTO

ANALISI

PIANO DELLE ACQUE – COMUNE MARTELLAGO (VE)		REVISIONE	MARZO 2018		
<u>SCHEDA CRITICITA' 01</u>	VIA ZIGARAGA	UTILIZZO DEL SUOLO	<input type="checkbox"/> URBANO-INDUSTRIALE	<input checked="" type="checkbox"/> MISTO	<input type="checkbox"/> AGRICOLO-RURALE
MAERNE		RETE	<input checked="" type="checkbox"/> SUPERFICIALE	<input checked="" type="checkbox"/> FOGNATURA	
		AMBITO E BACINO	SCOLO FIUMETTO

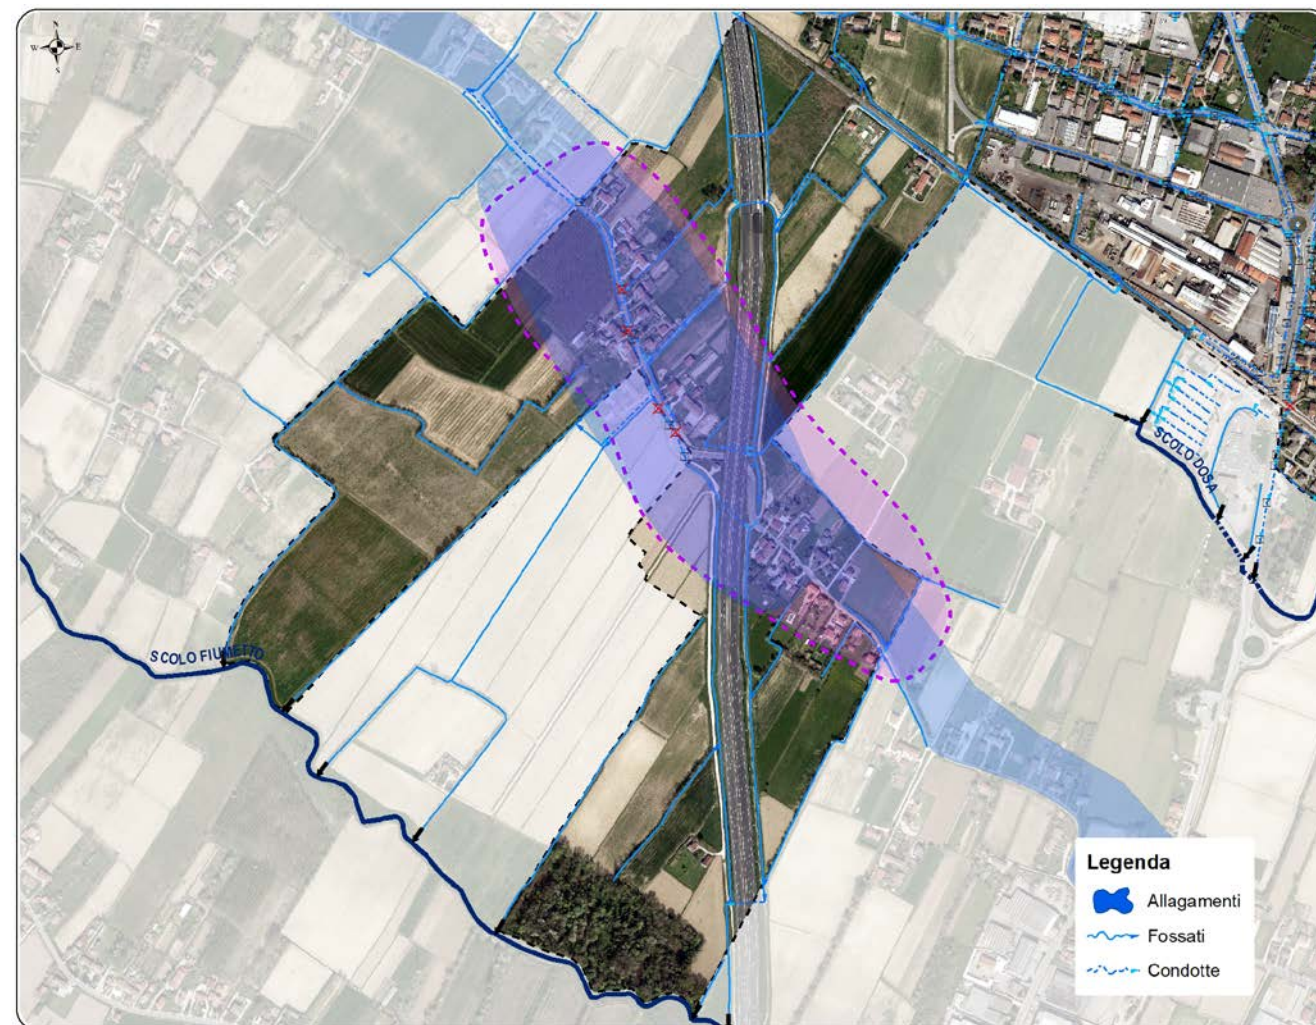
Planimetria criticità

Nel tratto di via Zigaraga a ovest del Passante si sono infatti registrati frequenti allagamenti dovuti principalmente all'inefficienza dei percorsi di smaltimento delle acque meteoriche.

In questo tratto di via Zagaraga infatti confluiscono portate provenienti sia da nord-ovest (confine con il comune di Salzano) sia quelle generate dai campi posti a nord-est, tra la via Zigaraga e il Passante. Le portate di acque meteoriche quindi si incanalano lungo la strada, complice l'altimetria che degrada in direzione Sud-est verso il sottopasso, trovando però impedimento nel loro regolare deflusso.

Nel tratto di via Zigaraga a est del Passante invece si riscontrano difficoltà di deflusso e ristagni di acqua nei fossati di guardia della strada (fig. 2). Anche in questo caso la causa può imputarsi alla scarsa manutenzione ed inefficienza dei fossati, in particolare quelli deputati all'allontanamento dell'acqua dalla strada verso il recapito di bonifica posto a sud (scolo Fiumetto).

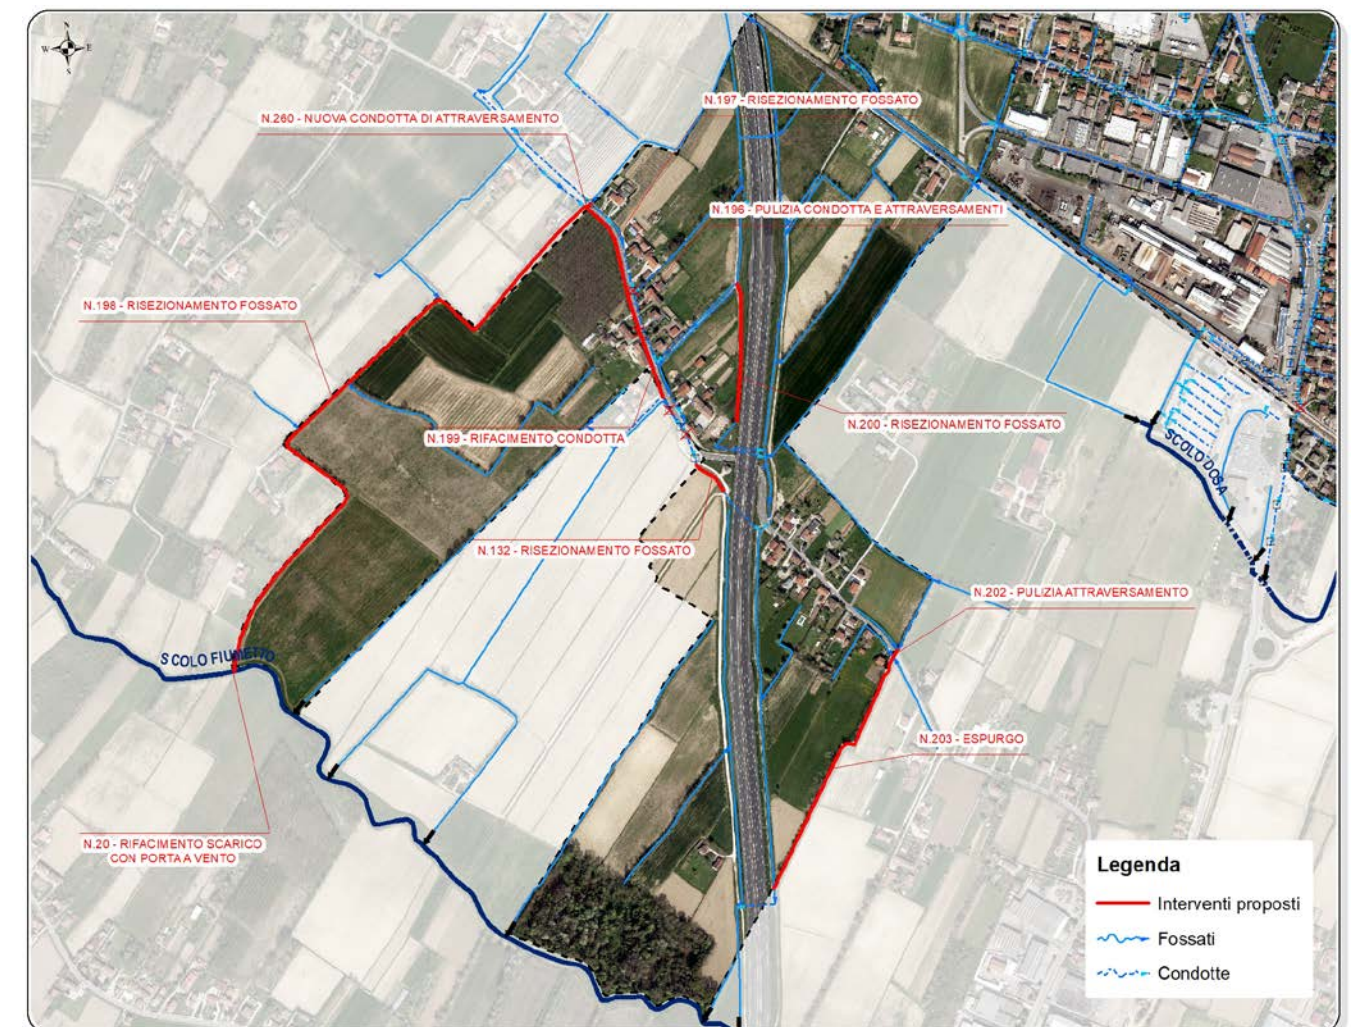
Planimetria ipotesi di intervento

Per mitigare il rischio idraulico dell'area oggetto di analisi si propongono una serie di interventi, individuati (con colore rosso) nella planimetria seguente. Questi interventi mirano da una parte ad allontanare le portate meteoriche prima che queste arrivino in via Zigaraga dall'altro a favorire il loro allontanamento nel caso vi giungano (o li si generino).

Per il tratto di via Zigaraga a ovest del Passante, gli interventi N. 206, N.198 e N. 20 sono certamente prioritari al fine divergere le portate direttamente verso sud allo scolo Fiumetto: essi consistono nella realizzazione di un attraversamento sotto la strada, nel rizezionamento del fossato che adduce al Fiumetto e nel rifacimento, potenziandolo e presidiandolo con clapet, dello scarico nel collettore consortile. L'attraversamento della strada e il rizezionamento del fossato sono ubicati al confine con il comune di Salzano; questi interventi, assieme al rifacimento dello scarico, sono propedeutici anche alla realizzazione di possibili provvedimenti per la risoluzione delle problemi di ristagno d'acqua nelle vie Cavino e Lugatti in comune di Salzano.

A completamento degli interventi per il tratto ovest di via Zigaraga si propongono anche gli interventi N.196, N.197 e N.199 consistenti rispettivamente nella pulizia di circa 100 m della condotta D600 del lato sud della strada, il rizezionamento del fosso sud (fino all'intervento N. 198) e la verifica ed eventuale rifacimento della condotta lato sud della strada (approssimativamente in corrispondenza della vecchia casa colonica, fig.1).

Gli interventi N.200 e N.132 hanno rispettivamente lo scopo di alleggerire gli apporti alla via Zigaraga da nord-est e di favorirne l'allontanamento. Per il tratto a est del Passante, si propongono gli interventi N. 202 e N.203 di pulizia ed espurgo dell'attraversamento stradale e del fossato che recapita verso il Fiumetto.

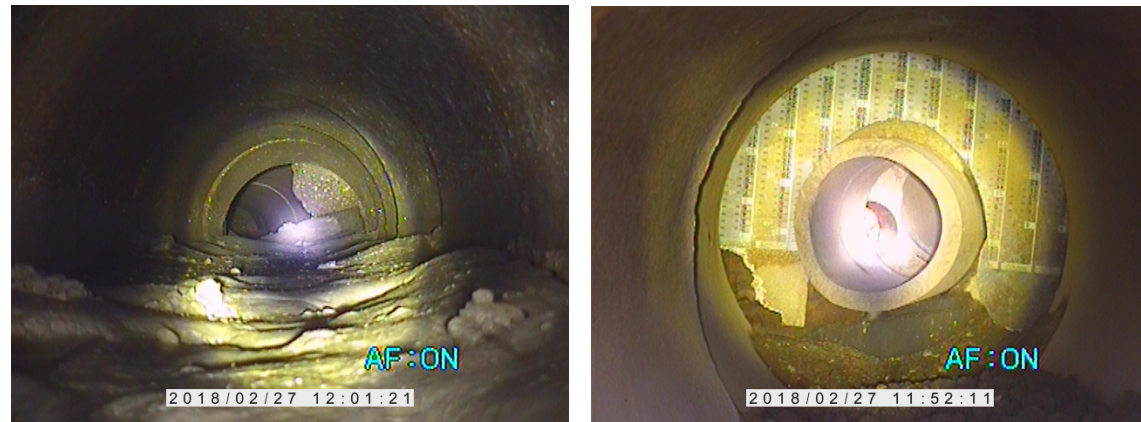
Fig. 1: Via Zigaraga tratto a ovest del Passante lato sud: a sinistra il tratto da pulire (intervento N. 196), a destra inizio del tratto da rifare (intervento N. 196).

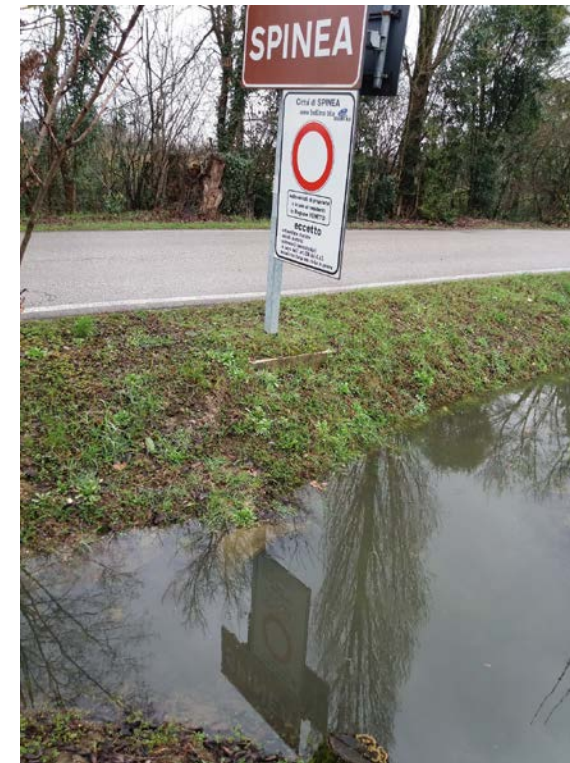
Fig. 2: Via Zigaraga tratto a est del Passante: ristagni d'acqua, attraversamento da pulire (intervento N. 202) e incile del fosso da espurgare lato sud (intervento N. 203).
