REVISIONE	MARZO 2018		
UTILIZZO DEL SUOLO	<input checked="" type="checkbox"/> URBANO-INDUSTRIALE	<input type="checkbox"/> MISTO	<input type="checkbox"/> AGRICOLO-RURALE
RETE	<input checked="" type="checkbox"/> SUPERFICIALE	<input checked="" type="checkbox"/> FOGNATURA	
AMBITO E BACINO	FOSSO COMBI E SCOLO BAZZERA

ANALISI

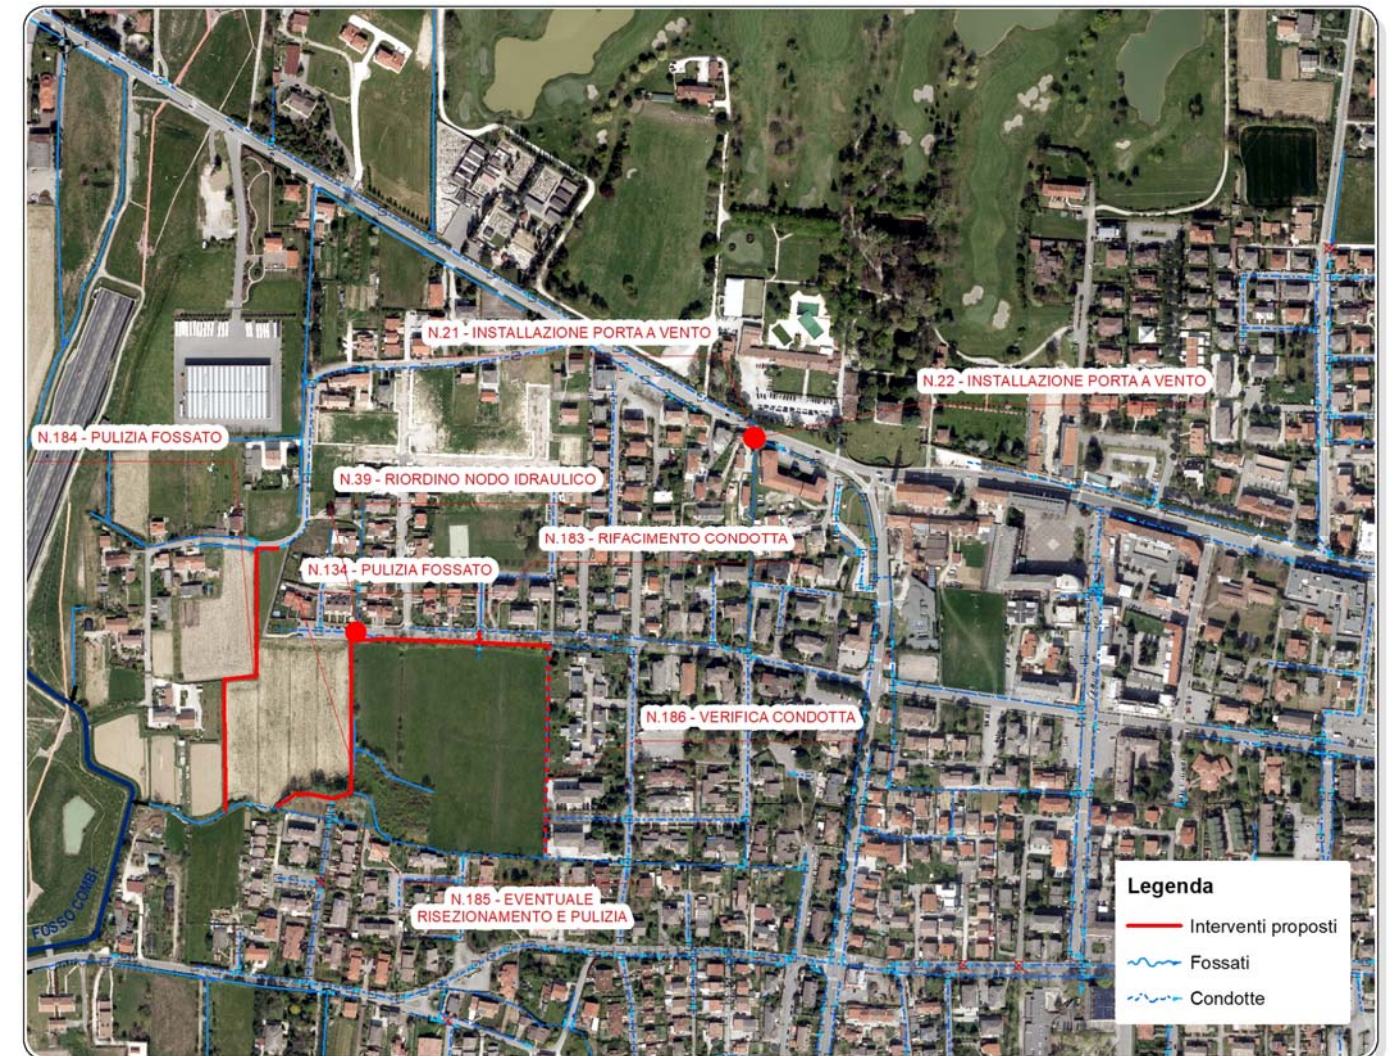
Sulla base dei rilievi eseguiti e le simulazioni effettuate grazie al modello numerico, appare necessario scollegare tramite l'apposizione di clapet la rete a sud di via Castellana dalla condotta principale che, in corrispondenza del cimitero, gira verso sud e quindi verso via delle Motte.

Inoltre è necessario provvedere alla pulizia delle affossature presenti tra via Friuli, via Motte e via Santo Stefano, al rifacimento del nodo idraulico presente verso l'estremo ovest di via Friuli e il rifacimento di un buon tratto di condotta ad esso afferente da est al fine di sgravare la rete esistente portando buona parte delle acque meteoriche verso ovest nel fosso Combi.
