REVISIONE	MARZO 2018
UTILIZZO DEL SUOLO	<input checked="" type="checkbox"/> URBANO-INDUSTRIALE <input type="checkbox"/> MISTO <input type="checkbox"/> AGRICOLO-RURALE
RETE	<input type="checkbox"/> SUPERFICIALE <input checked="" type="checkbox"/> FOGNATURA
AMBITO E BACINO	SCOLO ROVIEGO

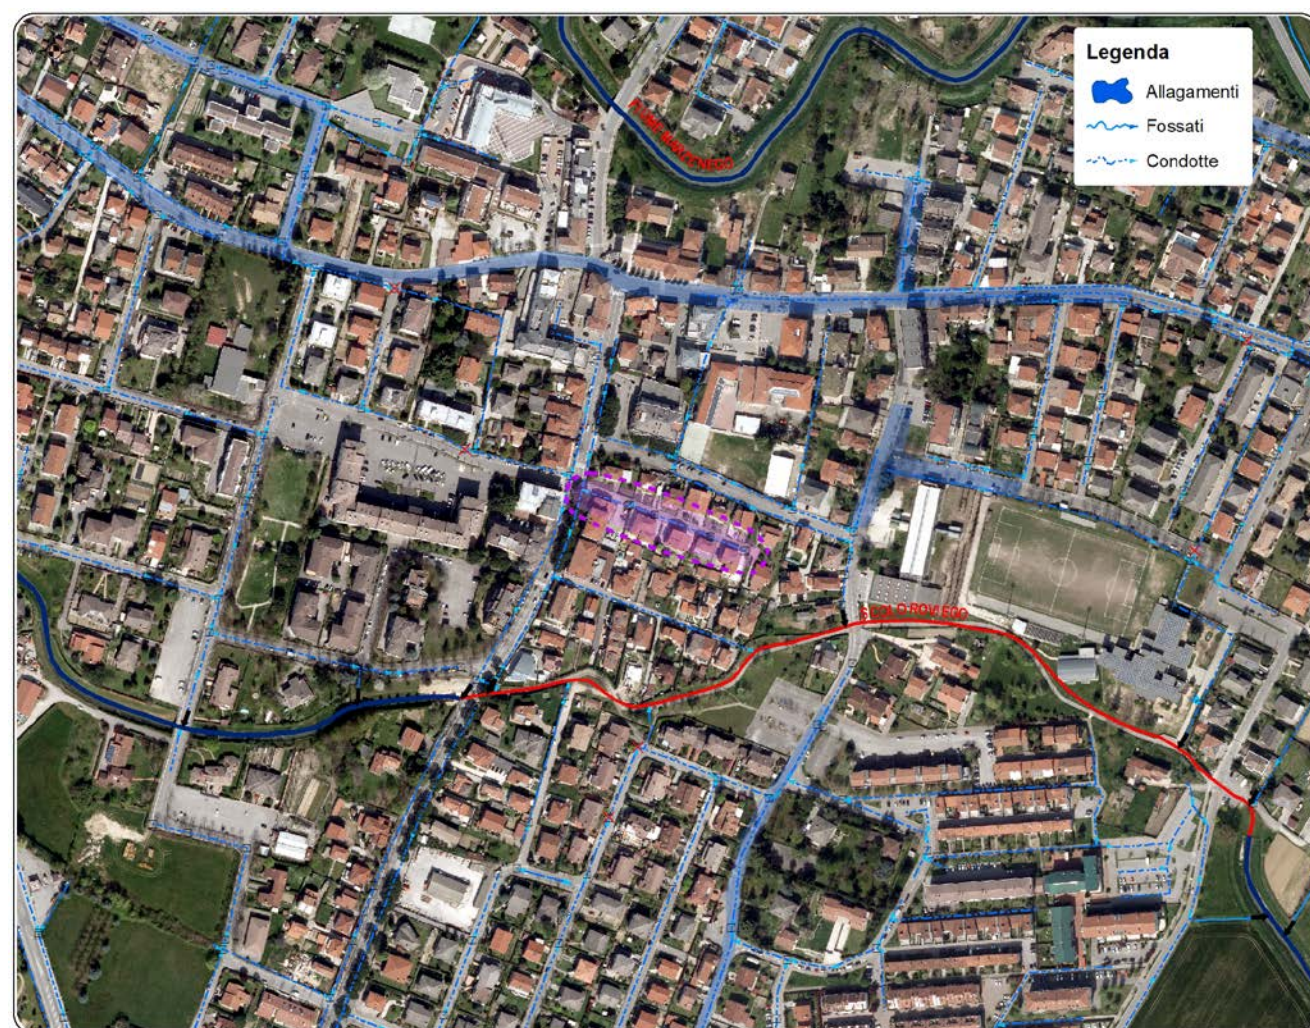
I rilievi effettuati in via Giorgione hanno evidenziato la presenza di una condotta di smaltimento delle acque meteoriche di piccole dimensioni (diametro 30 cm) peraltro con una strozzatura (diametro 20 cm) in corrispondenza del collegamento con la condotta principale presente in via Stazione. L'andamento planimetrico della strada ha un punto di minimo nel suo punto centrale e pertanto eventuali insufficiente della rete si concentrano in quel punto causando disagi alle case limitrofe.

Anche il modello numerico conferma il sottodimensionamento della rete esistente lungo via Giorgione simulando l'esondazione dell'acqua in corrispondenza dei nodi di calcolo (corrispondenti ai pozzetti rilevati).

Planimetria criticità

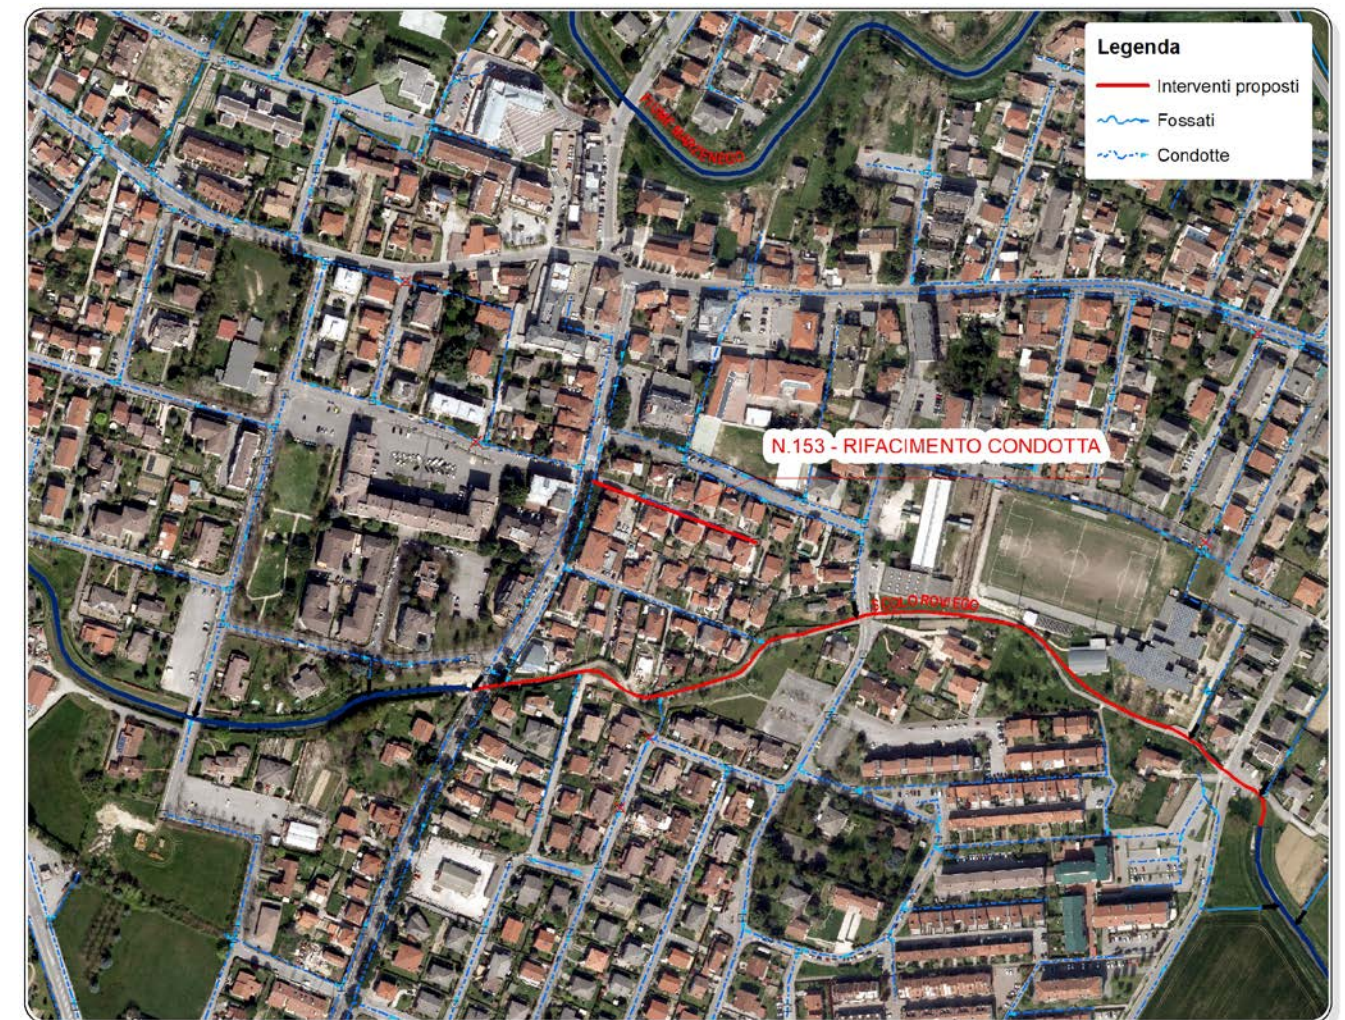
Planimetria ipotesi di intervento

E' necessario provvedere al rifacimento completo della condotta principale sostituendola con un manufatto di diametro maggiore, preliminarmente dimensionato su un valore di 60 cm ma da verificare nelle successive fasi progettuali anche tramite una valutazione costi/benefici e la presenza di eventuali sottoservizi.
