REVISIONE	MARZO 2018		
UTILIZZO DEL SUOLO	<input checked="" type="checkbox"/> URBANO-INDUSTRIALE	<input type="checkbox"/> MISTO	<input type="checkbox"/> AGRICOLO-RURALE
RETE	<input type="checkbox"/> SUPERFICIALE	<input checked="" type="checkbox"/> FOGNATURA	
AMBITO E BACINO	SCOLO ROVIEGO

Fonte segnalazione: Ufficio Tecnico Comunale

SOGGETTI COINVOLTI
Comune di Martellago

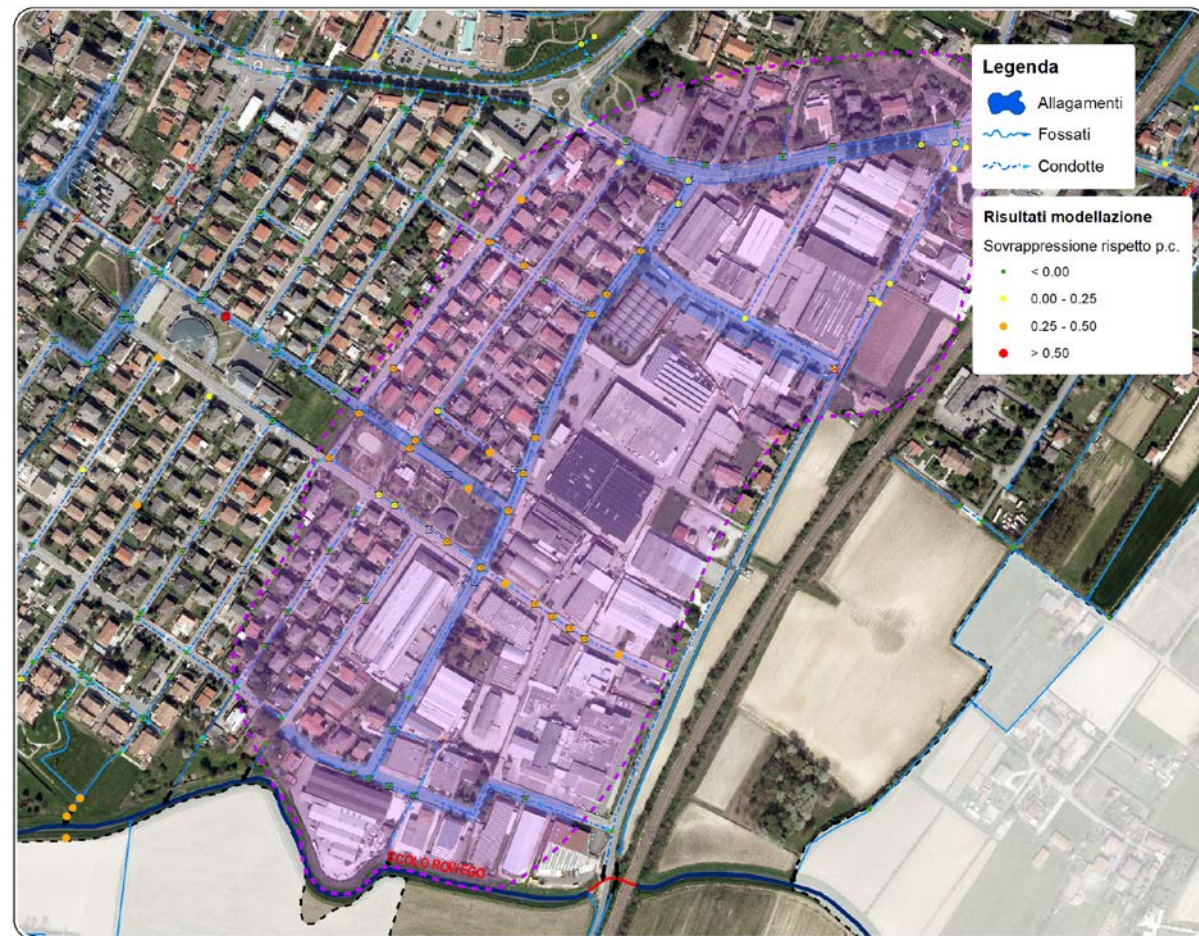
La zona industriale di Olmo e le aree residenziali ad essa limitrofe (le due tipologie di aree sono contigue) comprese tra l'asse via Pepe/via Pellico a ovest, via Dosa a est, via Selvanese a nord e lo scolo Roviego a sud, sono caratterizzate da fenomeni di allagamento in corrispondenza degli eventi meteorici più brevi e intensi tipici del periodo estivo.

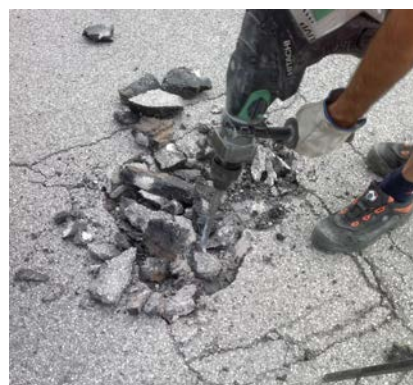
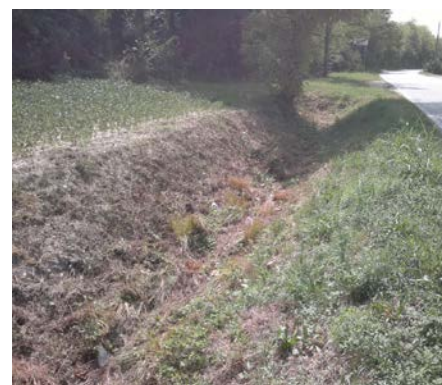
Lo scarico delle acque avviene attraverso una rete di raccolta ormai datata ed apparentemente sottodimensionata in relazione alle precipitazioni e agli standard di sicurezza odierni; è inoltre necessario evidenziare che la rete esistente non è sempre ispezionabile e lungo alcune strade rimane incertezza sulle dimensioni e sullo schema di collegamento delle reti di smaltimento delle acque meteoriche esistenti (es. via Gioberti e via Maroncelli).

Lavori di ripristino ispezionabilità pozzetti e fosso di guardia lato ovest di via Dosa

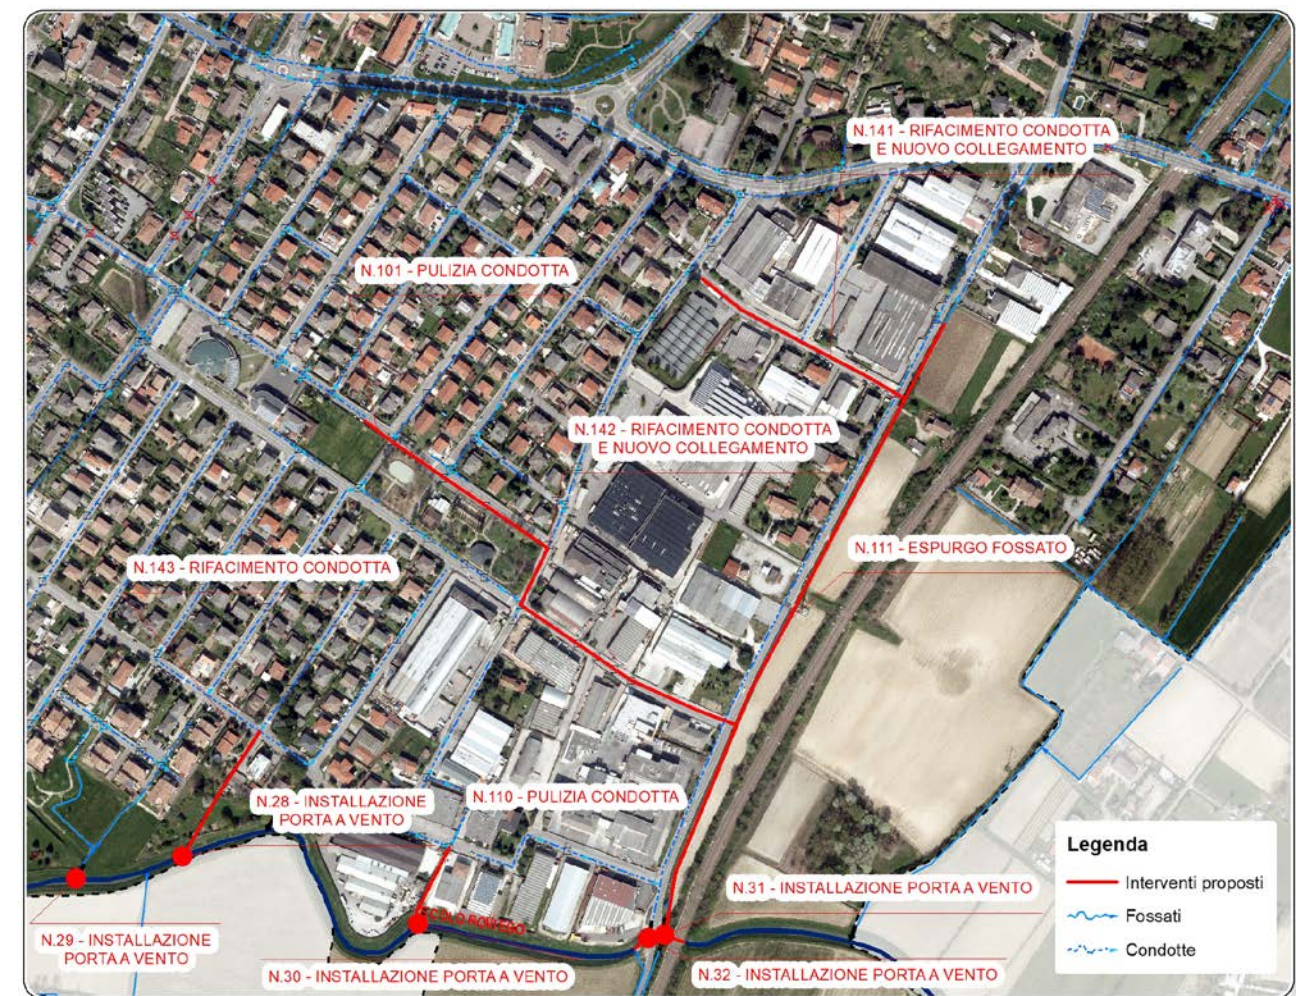
Il modello numerico sviluppato ha permesso di individuare come ottimali, al fine di massimizzare l'efficienza della rete esistente, gli interventi di rifacimento, con delle condotte aventi diametro minimo di 80 cm, delle dorsali esistenti in via N. Sauro, il tratto esistente lungo via Cattaneo tra l'incrocio con via N. Sauro e via D. Chiesa e gli ultimi 170 m di via D. Chiesa (verso est) sino all'incrocio con via Pepe; il rifacimento della rete esistente lungo via Battisti con manufatti da 60 cm di diametro (che pur non essendo completamente rilevabile pare essere realizzata con tubazioni da 40 cm e pare scaricare verso nord in via Selvanese) portandola a scaricare verso est sulla condotta esistente lungo il lato ovest di via Dosa; il rifacimento della tubazione che partendo dall'incrocio tra via Baracca e via Pellico scarica in Roviego con una condotta D80 presidiata da clapet.

I sopralluoghi effettuati hanno evidenziato la necessità di effettuare una manutenzione straordinaria di ripristino della livelletta di fondo del fosso di guardia lato est di via Dosa fino allo scarico nello scolo Roviego.

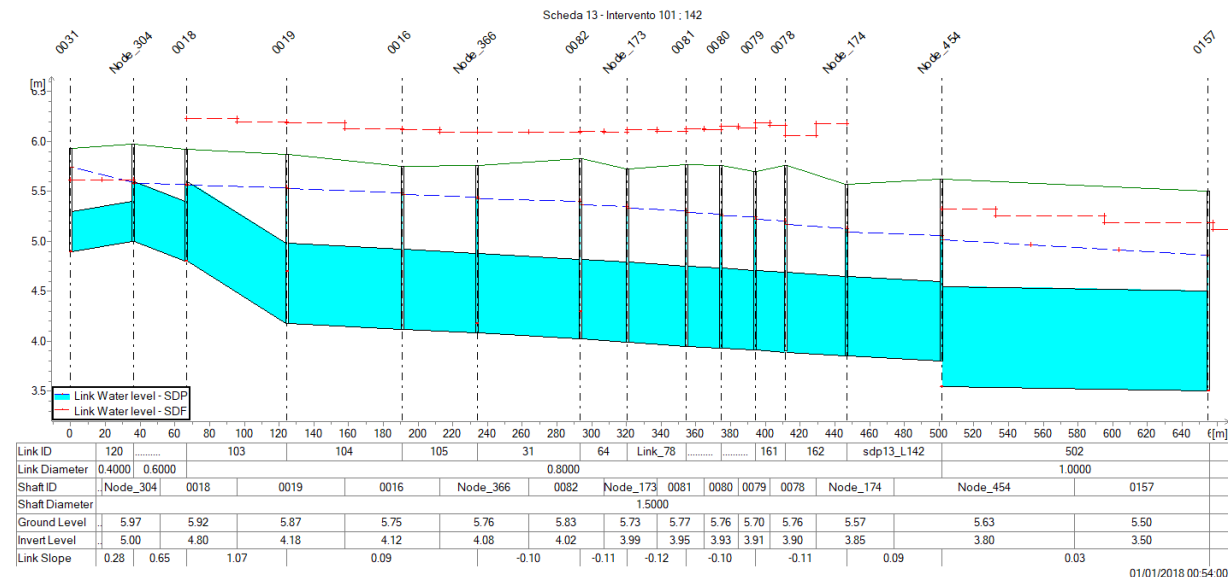
Miglioria ottenibile attraverso gli interventi via N. Sauro/via Cattaneo (rosso=stato di fatto, blu=stato di progetto)

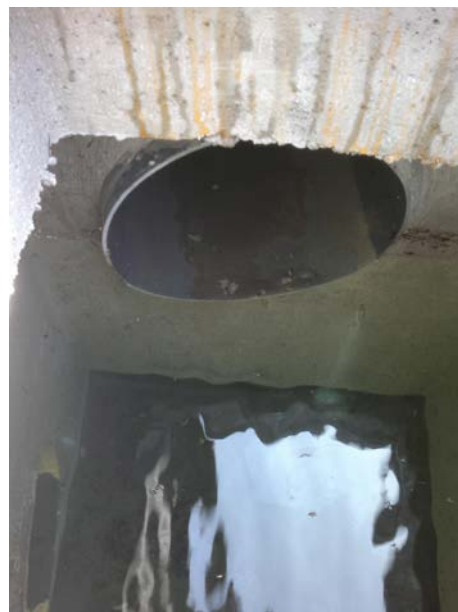
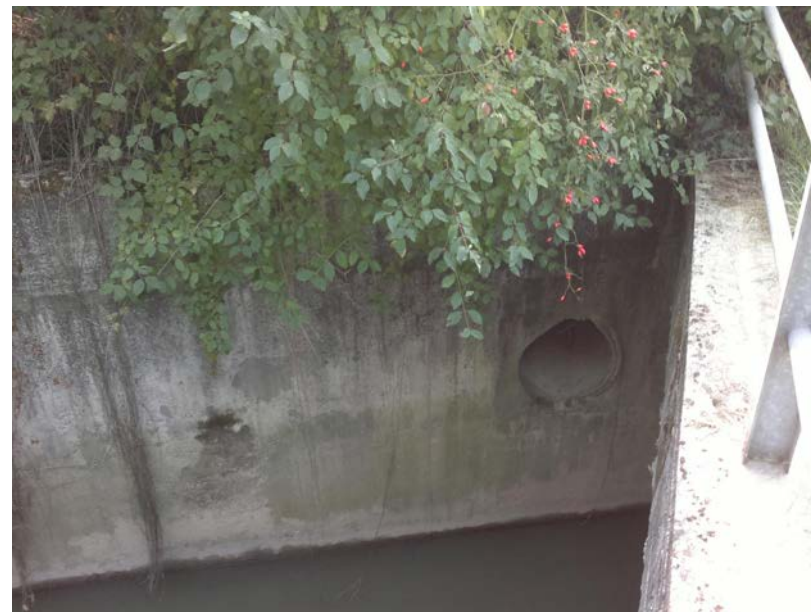
Pozzetto in via Cattaneo con acqua stagnante ed esempio di scarico in Roviego senza clapet

Si segnala infine che i rilievi effettuati presso l'area di via Cattaneo, oggetto di recenti lavori (creazione nuovo collegamento), hanno evidenziato acqua stagnante nei pozzetti esistenti: si ritiene necessario effettuare un intervento di idropulizia e videospezione della condotta che va a scaricare in Roviego e ivi apporre un clapet. Si segnala inoltre la necessità di presidiare tutti gli scarichi esistenti in Roviego con clapet funzionanti.
