PEBA

MARTELLAGO

Proposta di Piano – Maggio 2022

Comune di Martellago

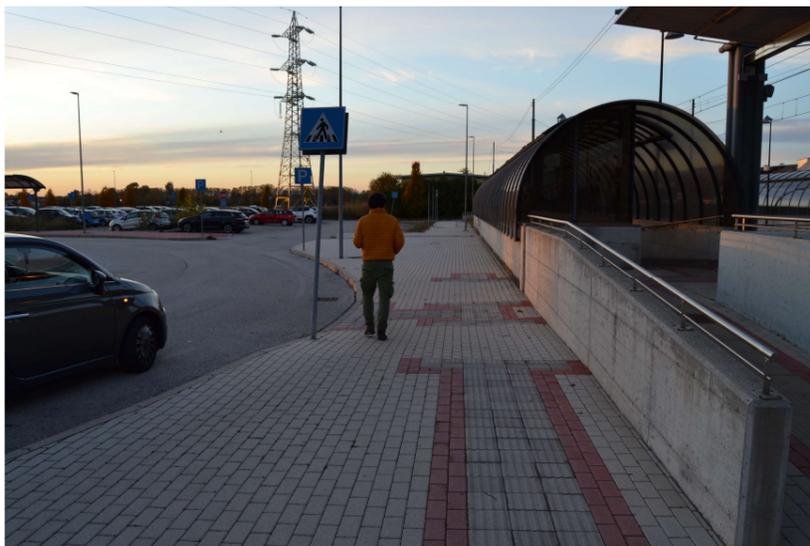
Figura 34: Il lato Sud della stazione di Maerne - Si vede il parcheggio e il sottopassaggio pedonale

Da un punto di vista di accessibilità la stazione di Maerne non presenta criticità particolari se non una segnaletica non conforme alla normativa per quanto riguarda i parcheggi riservati sul lato Nord. Per il resto l'accesso alla stazione e l'attraversamento dei binari sono garantiti da rampe di larghezza e pendenza adeguata.

La fruizione della stazione è possibile anche da parte dei soggetti con disabilità visive grazie alla presenza di piste tattili e segnali tattili come si può osservare anche in Figura 34.

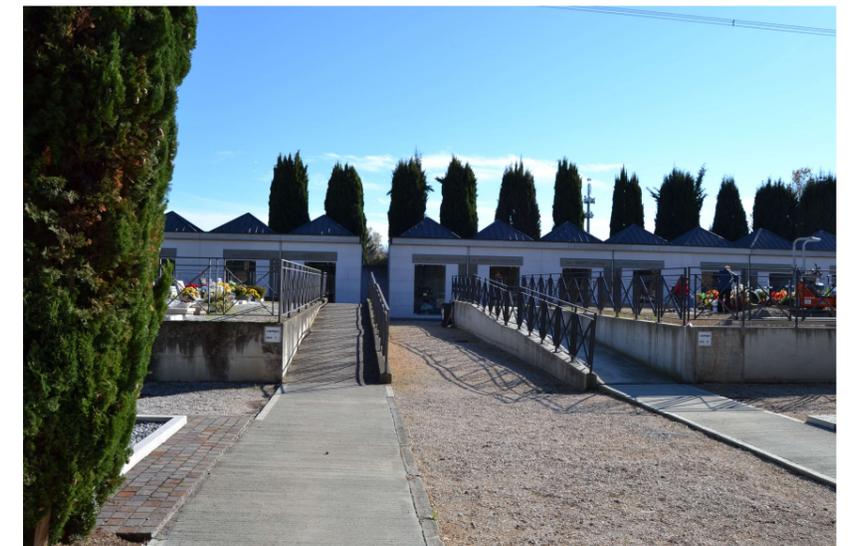
Figura 36: Le rampe per raggiungere le aree sopraelevate del cimitero

Alcune delle aree sono sopraelevate e sono rese accessibili da alcune rampe, visibili in Figura 36.

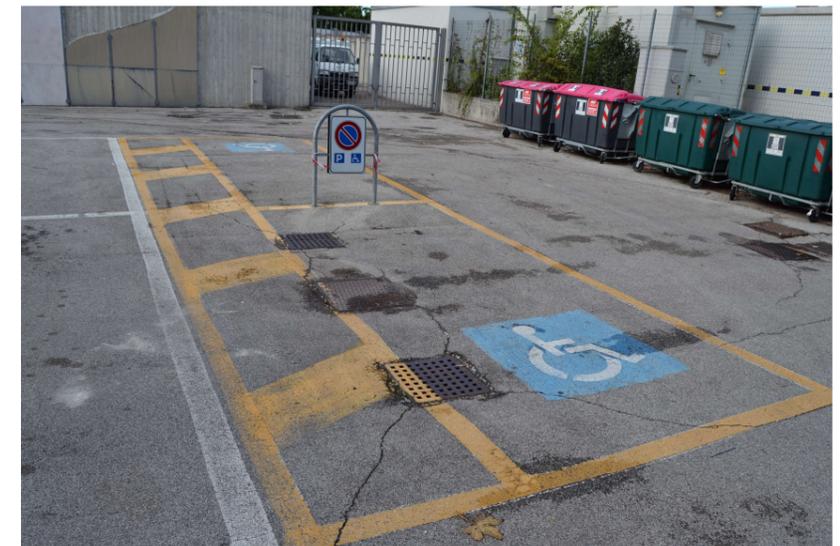
L'accesso è garantito da un ingresso ampio e da un percorso in ghiaia ed è servito da due stalli di parcheggio riservati per i possessori di tagliando per disabili.

Figura 39: Gli stalli riservati all'ingresso del cimitero

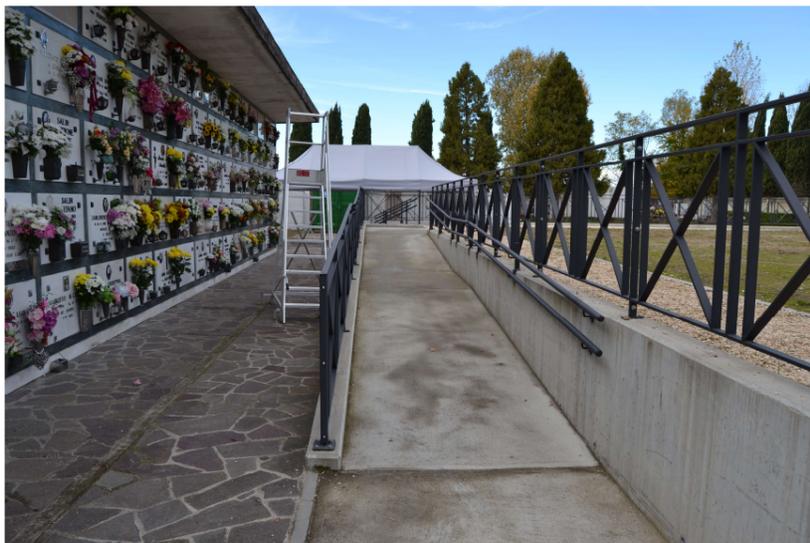
Figura 42: Una delle rampe per accedere ad un'area sopraelevata

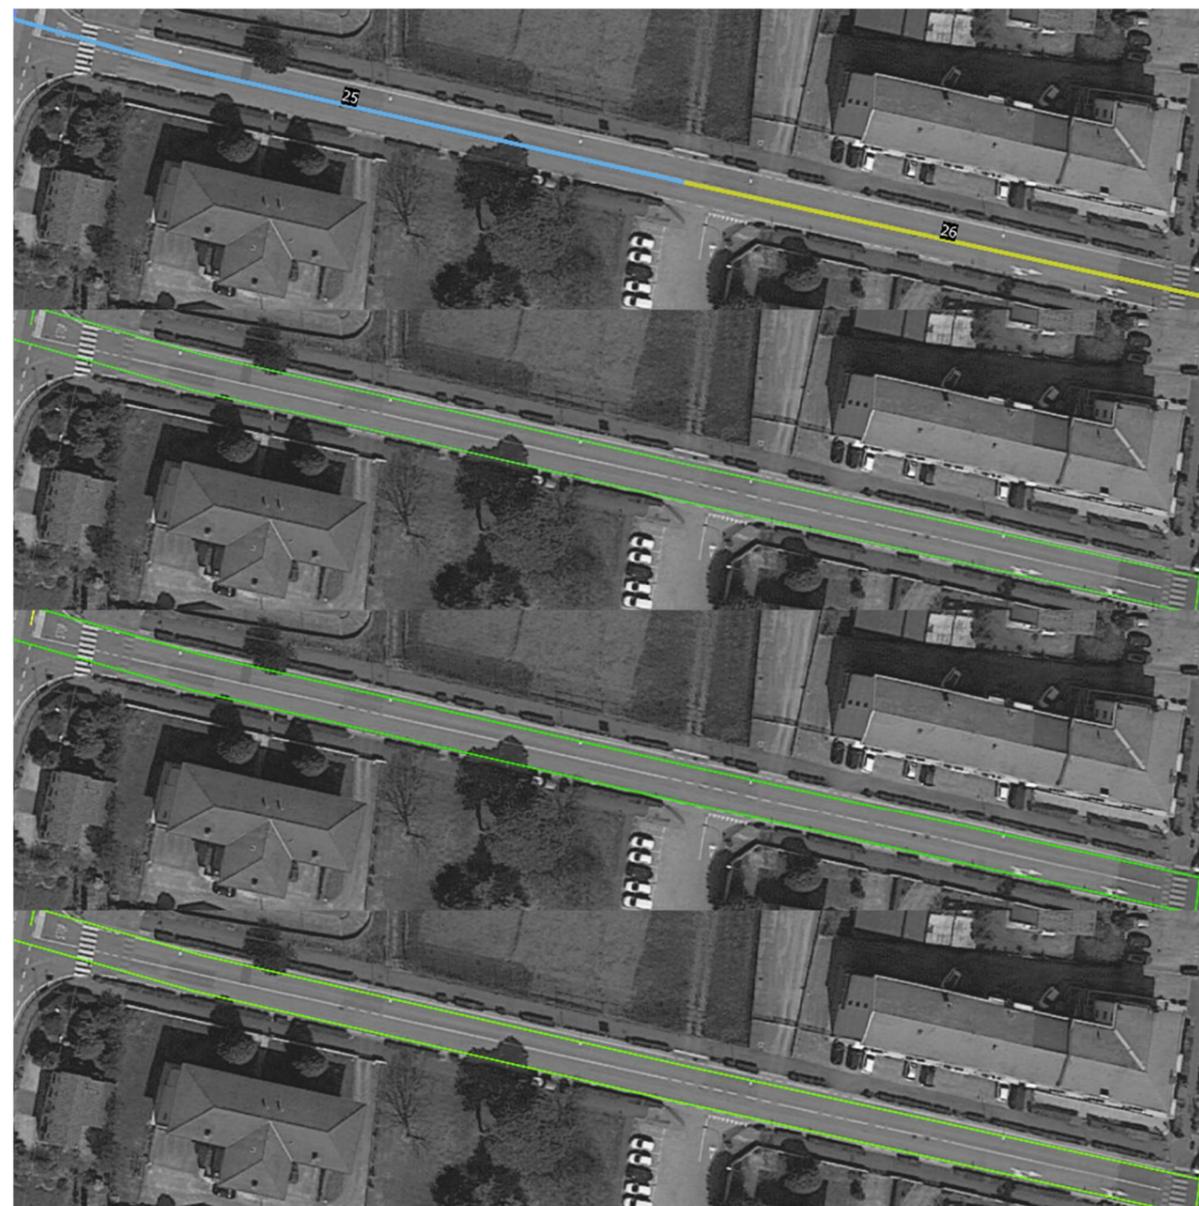
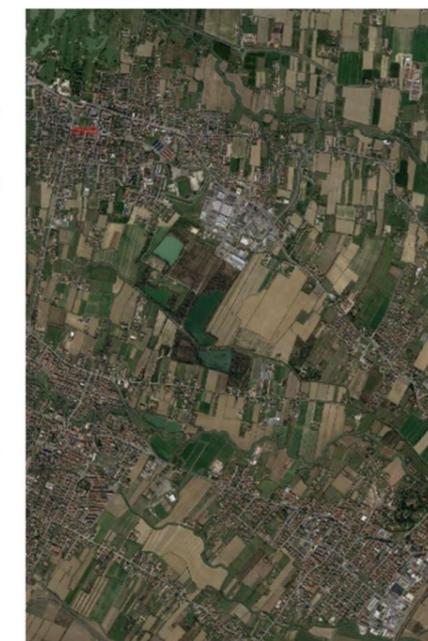
Parte di questo percorso pedonale è coperto sul lato Est e non presenta particolari problematiche né dal punto di vista delle condizioni della pavimentazione né dal punto di vista della presenza di rampe e scivoli per gli accessi ai marciapiedi.

All'incrocio fra Via Fapanni e Via Friuli si registrano delle criticità legate alla larghezza. Infatti, sono presenti due paletti posizionati in modo tale che rendono il passaggio stretto e poco pratico.

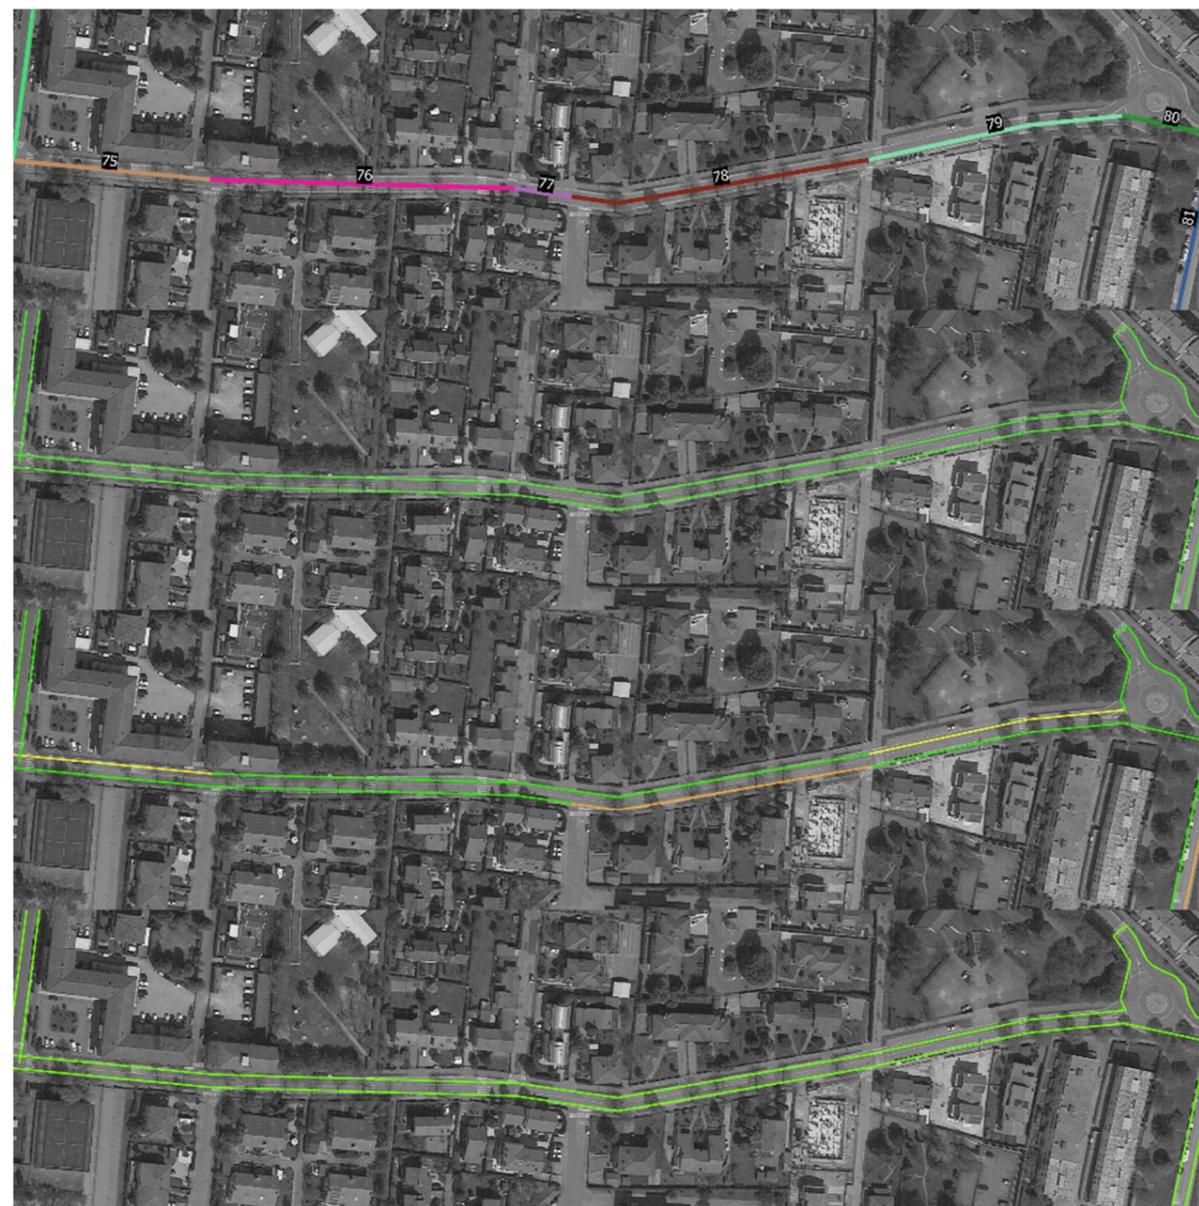
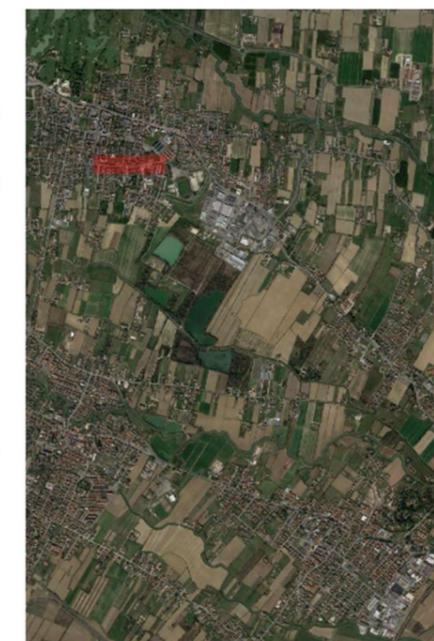
4.3.1.5 Via Trento

Via Trento è una via strategica poiché serve poli di primario interesse. Il posizionamento di una barriera architettonica, seppur non gravissima, davanti all'accesso del poliambulatorio è una grave criticità da risolvere. Il tracciato non ha problematiche relative alla larghezza del percorso o alla presenza di rampe di accesso ai marciapiedi.

La pavimentazione sconnessa è una problematica davanti al poliambulatorio, in particolare c'è un piccolo gradino causato dalla rampa di accesso alla struttura per gli automezzi.

Tratto	Intervento	Importo
78Sud	Rifacimento manto del marciapiede in conglomerato bituminoso (Circa 260m ²)	3.900,00 €
79Nord	Risoluzione del gradino davanti cancello poliambulatorio	350,00 €
	Totale	4.250,00 €

Gli interventi si rivolgono alla risoluzione delle sconessioni della pavimentazione davanti al poliambulatorio, su entrambi i lati della strada. Soprattutto nel tratto 78Sud dove la pavimentazione risulta maggiormente degradata.

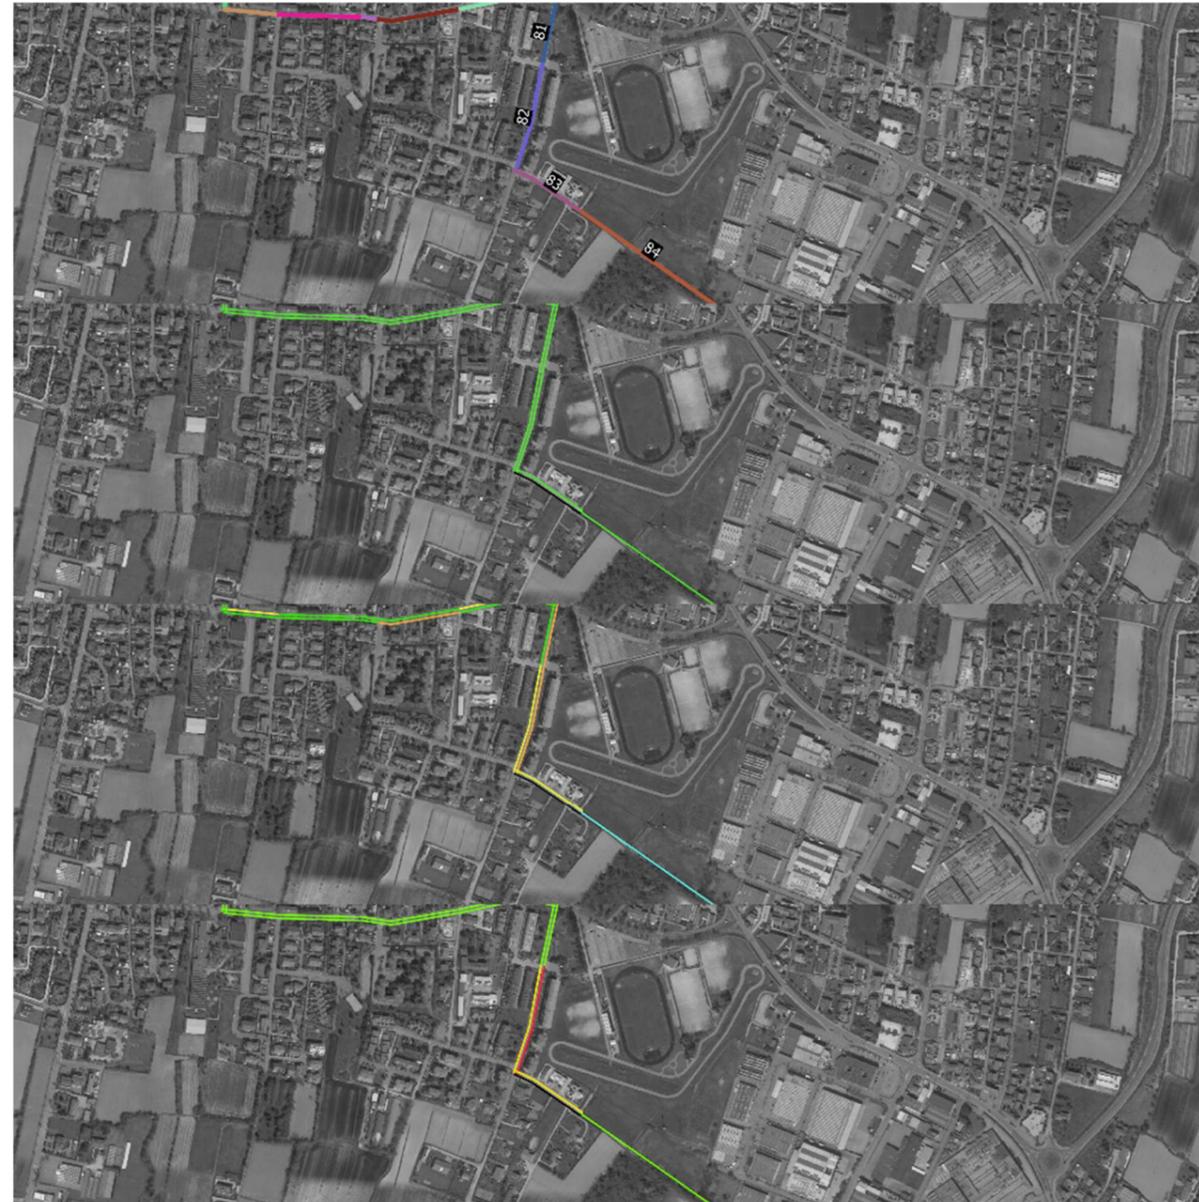
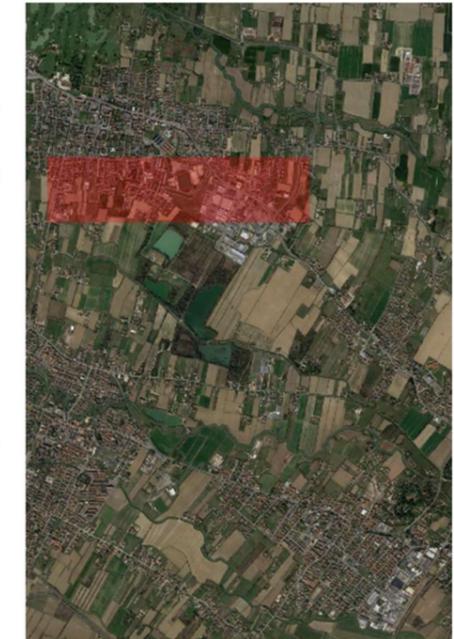
4.3.1.6 Via delle Pree

La priorità di intervento in questa via risulta piuttosto bassa con un punteggio 8 su 23. La priorità dipende soprattutto dall'importanza di questa via per raggiungere il Parco Laghetti, polo principale per il tempo libero e la rete verde del Comune di Martellago. La pavimentazione ha alcune criticità, soprattutto sul lato Est. A queste si aggiungono delle criticità relative agli scivoli per disabili. Sul tratto 82, da entrambi i lati si rilevano delle criticità relativi a gradini e dislivelli al termine degli scivoli.

All'interno il parco del tratto 81Est manca l'illuminazione al pari del tratto lungo l'argine che è in sterrato per raggiungere l'ingresso al Parco Laghetti.

Tratto	Intervento	Importo
82Est	Realizzazione di scivolo per disabili lato nord mancante	550,00 €
81Est	Predisporre eventuale illuminazione all'interno dell'area verde*	*
83Nord	Sostituzione di grata X1	500,00 €
84Unico	Valutare ipotesi di illuminazione e di verifica del percorso in erba*	*
82Est, 81 Est	Rifacimento manto del marciapiede in conglomerato bituminoso (Circa 600m ²)	9.000,00 €
82Est, 82Ovest	Risoluzione dei dislivelli sugli scivoli per gli accessi ai marciapiedi	1.400,00 €
Totale		11.450,00 €

Gli interventi lungo l'argine, tratto 84, è da valutare come intervento coordinato con gli interventi del Masterplan del Parco Laghetti in corso di redazione. Altri interventi sono da ricercare nell'ambito della manutenzione del conglomerato bituminoso e soprattutto dei piccoli dislivelli sugli scivoli per disabili.

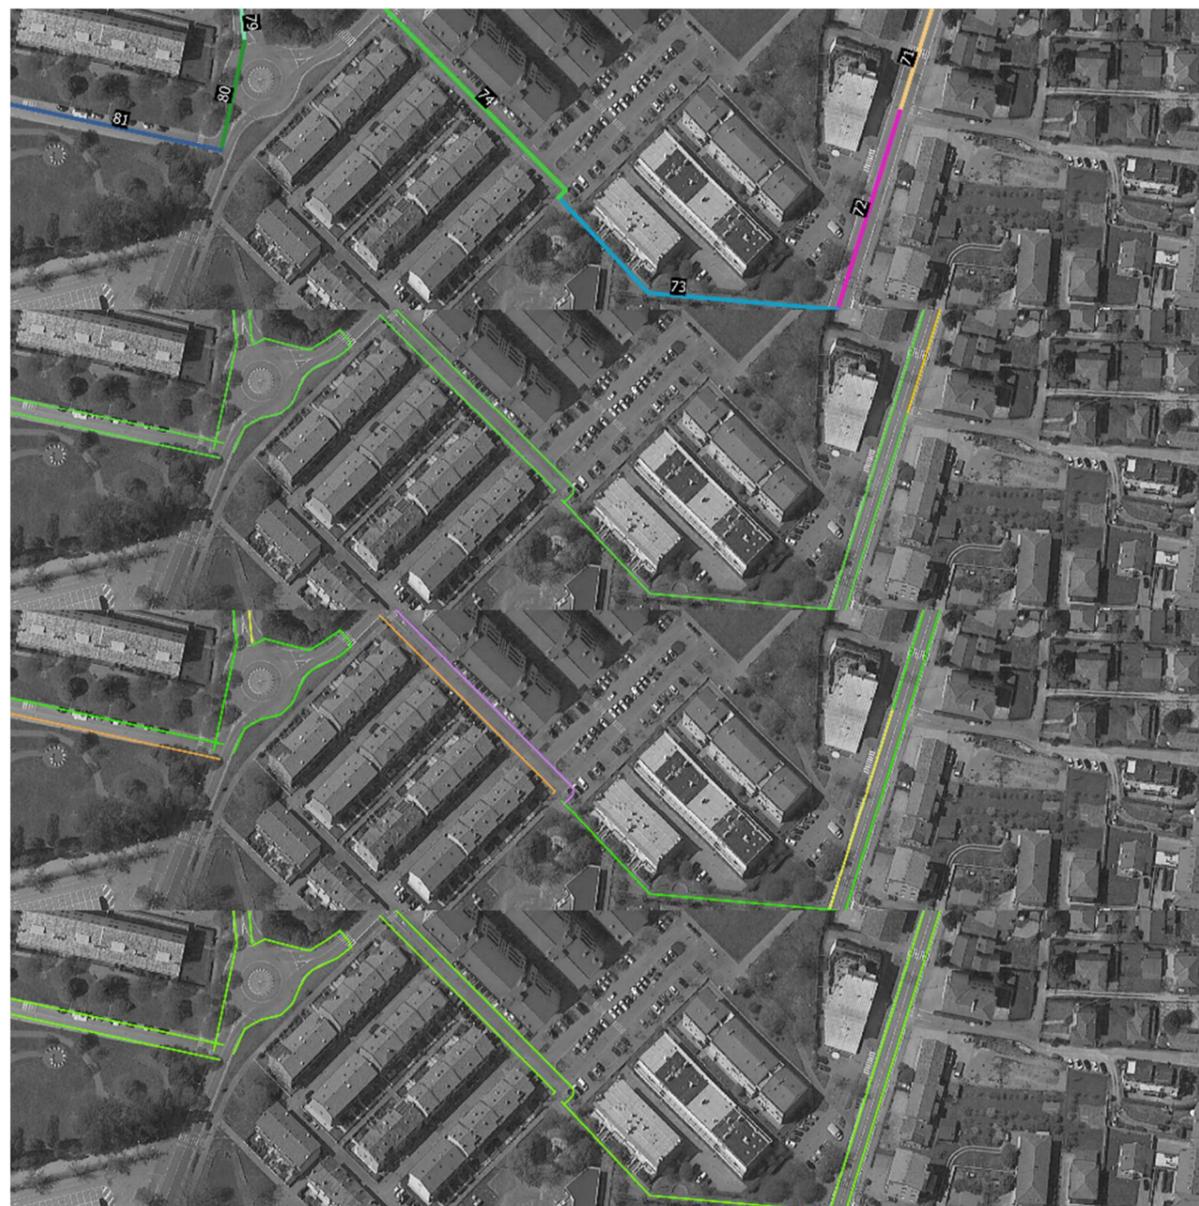
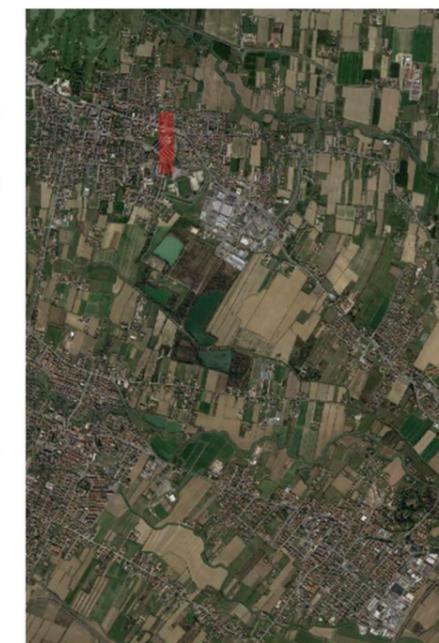
4.3.1.7 Via Liguria

Via Liguria è costituita da due tratti. Il primo lungo la strada carrabile (Codice 74) e il secondo in un percorso pedonale attraverso le case del quartiere residenziale. Le criticità sono concentrate sul primo tratto. Sul lato Ovest c'è un tratto coperto sotto un portico la cui pavimentazione risulta scivolosa. Sul lato Est, invece, le criticità sono legate alla pavimentazione sconnessa e ad altre criticità localizzate.

La priorità degli interventi è data principalmente dalla qualità della pavimentazione. Per quanto riguarda, infine i poli collegati da questo percorso sono l'asilo e il poliambulatorio con la porta orientale del centro abitato di Martellago.

Tratto	Intervento	Importo
74Est	Rifacimento della pavimentazione in mattonelle (Circa 200m ²)	17.000,00 €
74Est	Sostituzione di grata X1	500,00 €
73Unico	Eventualmente mantenere il percorso pedonale per ovviare alla pendenza trasversale	*
73Unico	Riposizionamento di alcuni paletti e archetti contro il passaggio delle biciclette che riducono il passaggio utile delle sedie a rotelle	700,00 €
Totale		18.200,00 €

Non si prevedono interventi sotto il portico per migliorare la pavimentazione in caso di pioggia e bagnato.

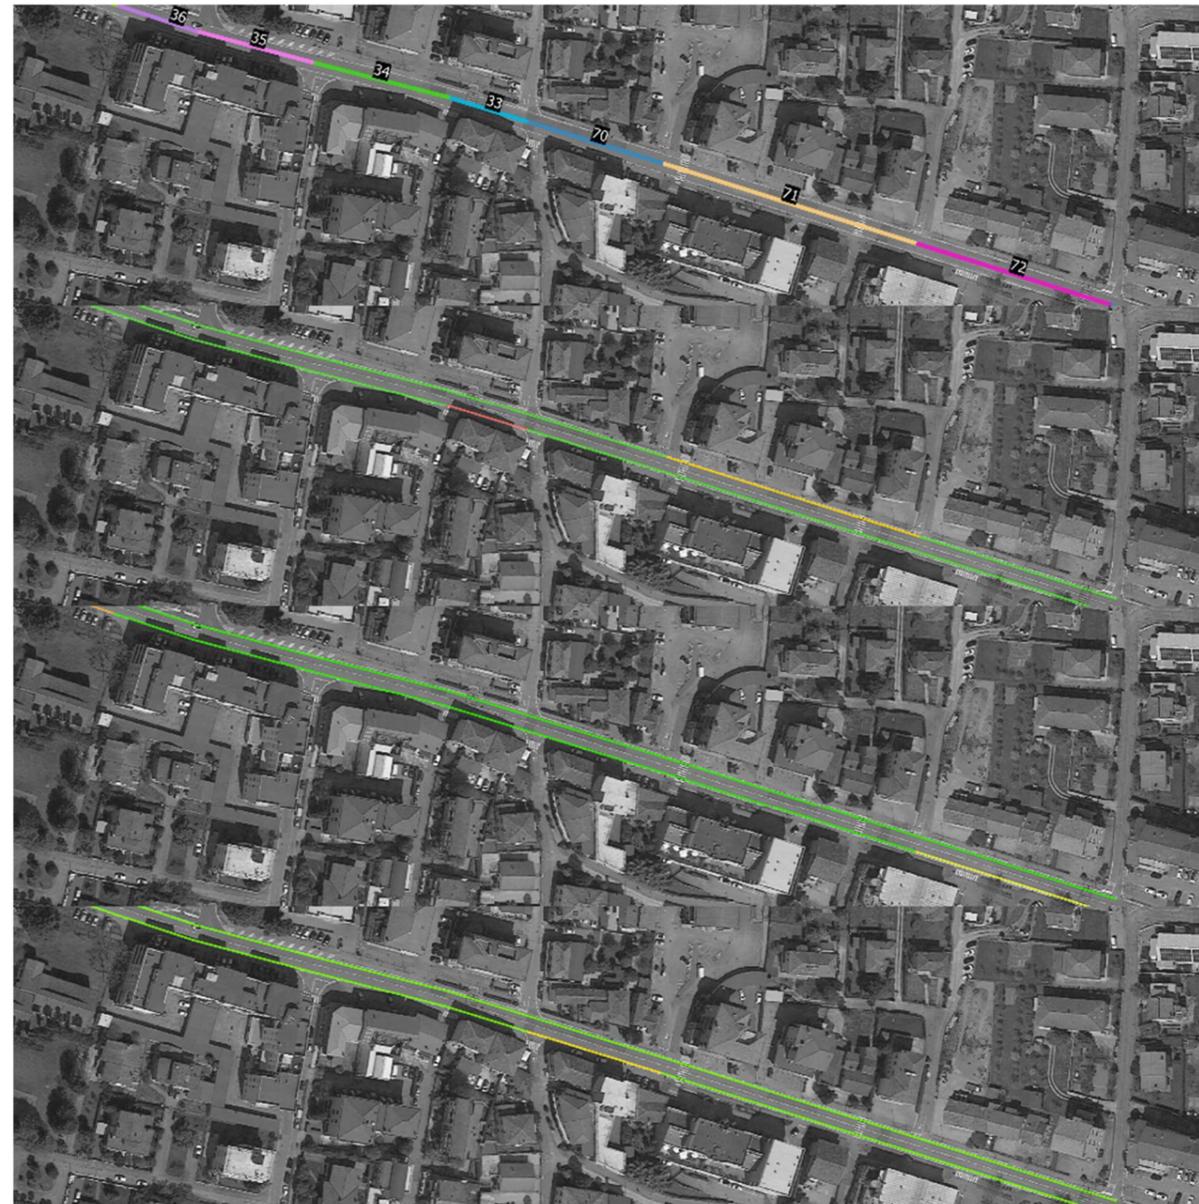
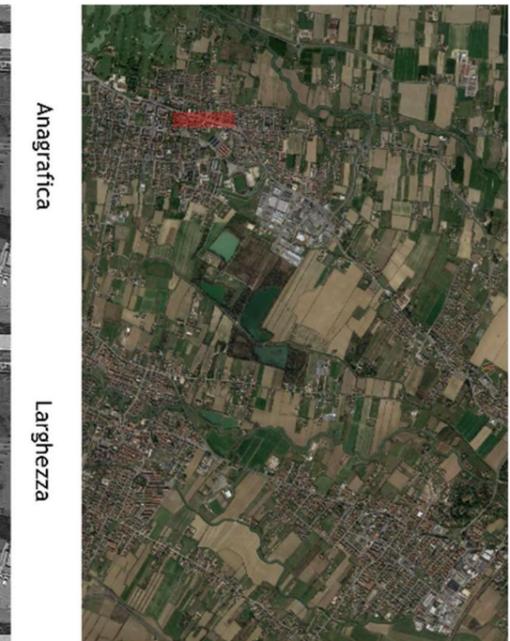
4.3.1.8 Castellana

La Castellana è la via più importante di Martellago. In questo senso garantire la sua accessibilità a tutti i cittadini è di fondamentale importanza. Nei rilievi, la sezione indagata è stata suddivisa in 7 segmenti (33, 34, 35, 36, 70, 71, 72)

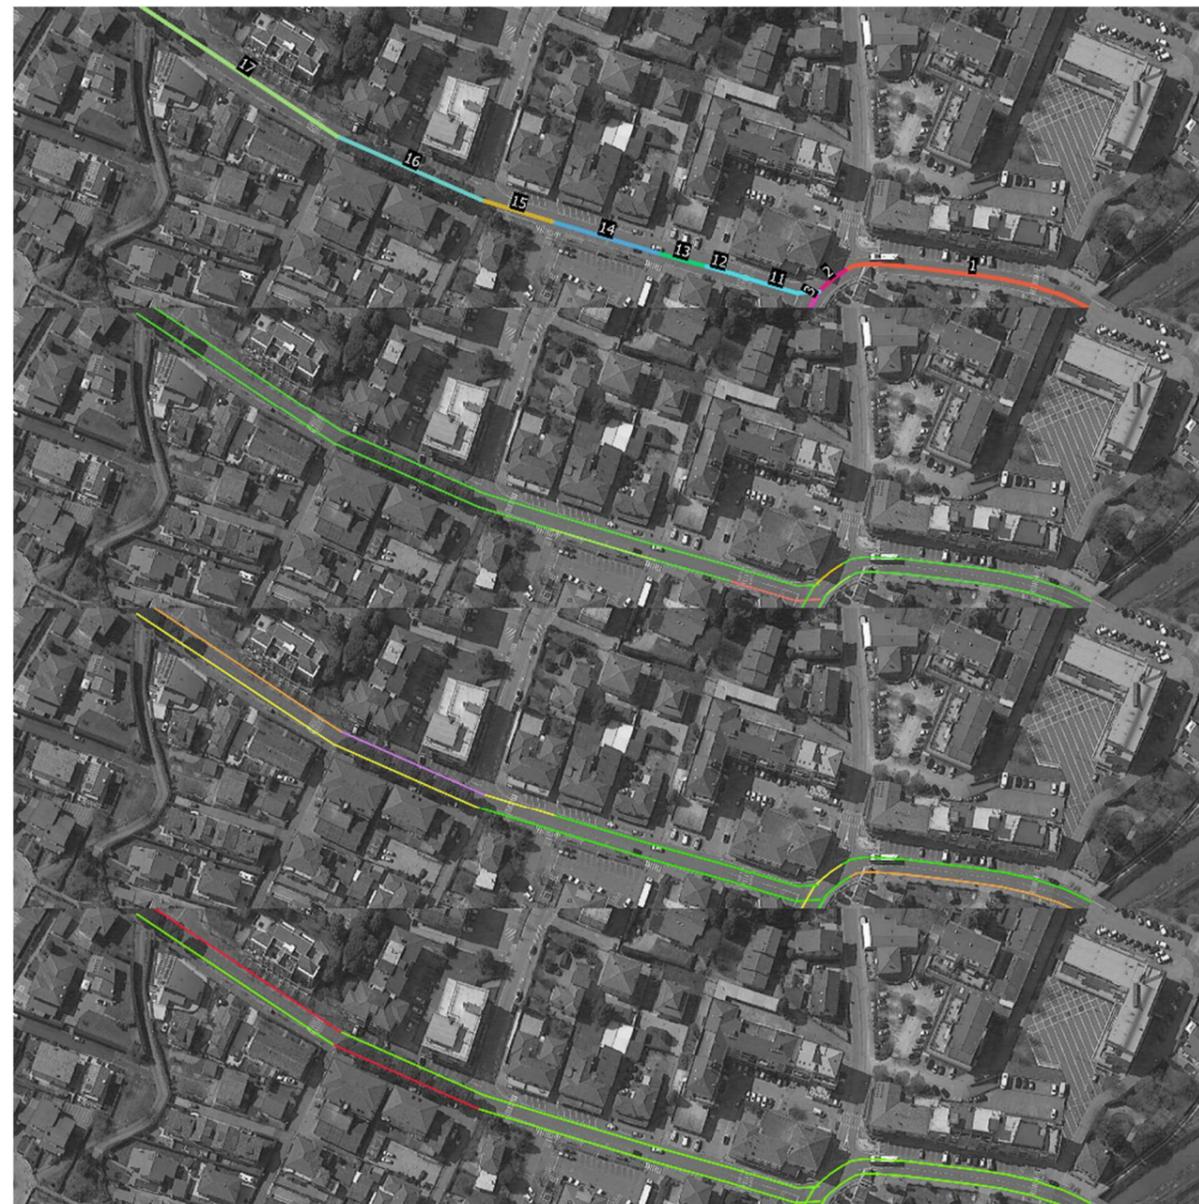
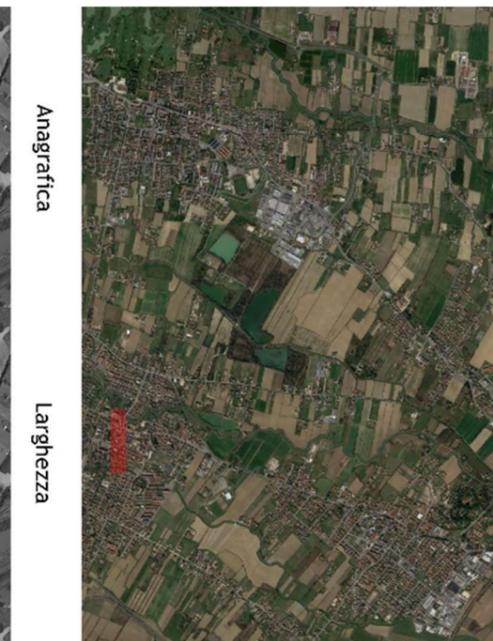
Le criticità sono concentrate soprattutto nella parte di Via Stazione dove ci sono problemi relativi alla condizione della pavimentazione e mancano alcune rampe.

Questo tratto di viabilità di Maerne è molto importante per la vita quotidiana e quindi è prioritario intervenire in questa zona. La priorità è data anche dalle numerose criticità dei percorsi pedonali che presentano difetti e barriere architettoniche sia dal punto di vista della larghezza del percorso, sia dal punto di vista della pavimentazione e dell'accessibilità data dagli scivoli laddove il percorso pedonale si deve raccordare con la carreggiata stradale, per esempio negli attraversamenti pedonali.

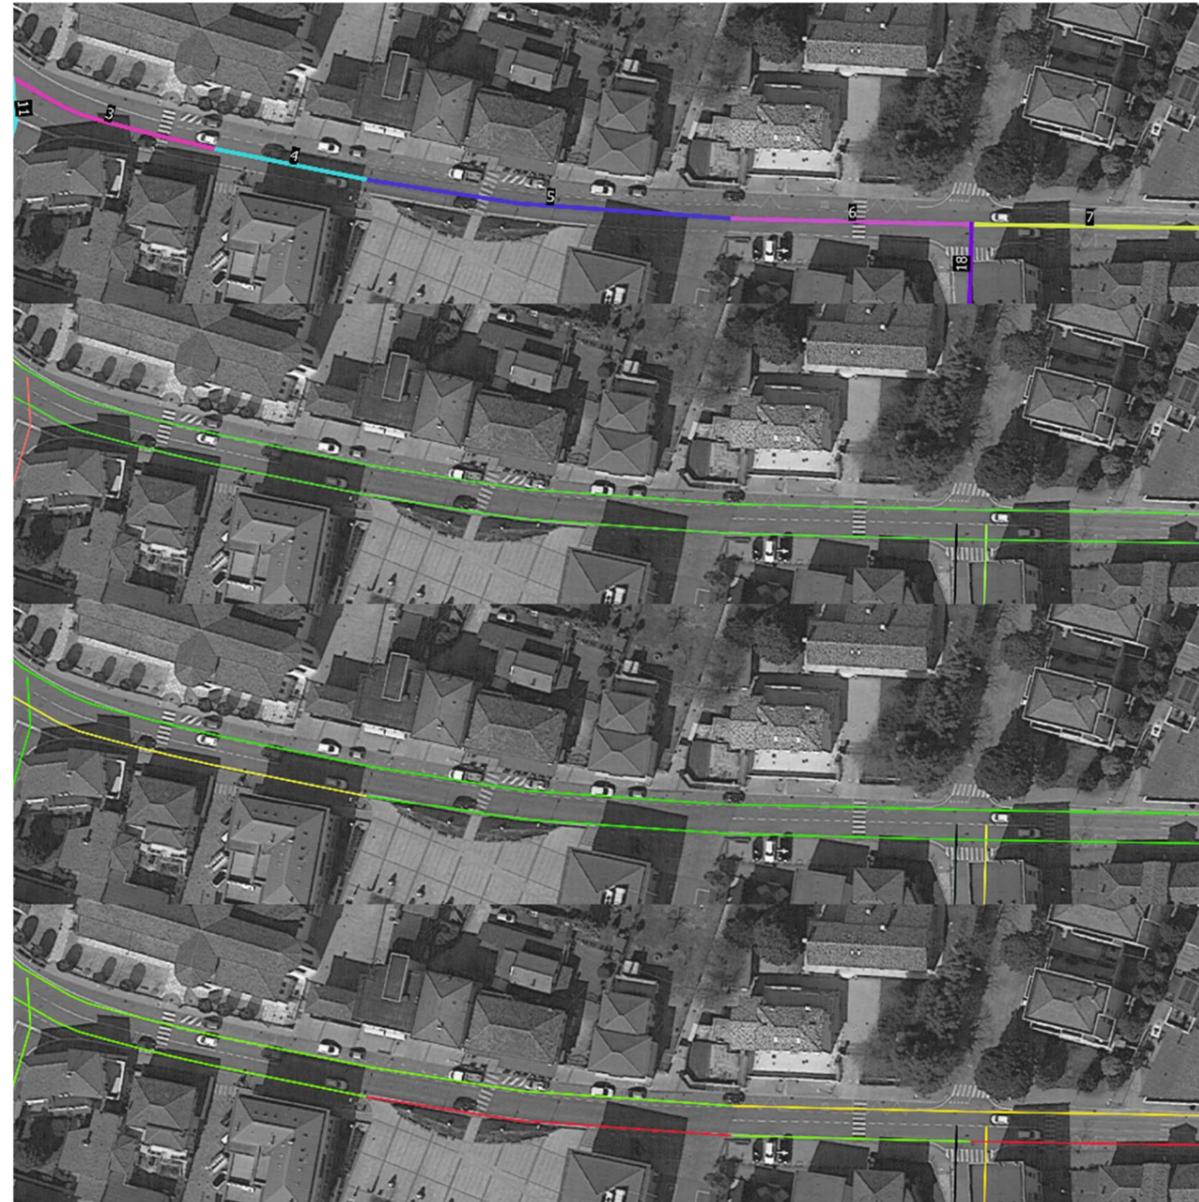
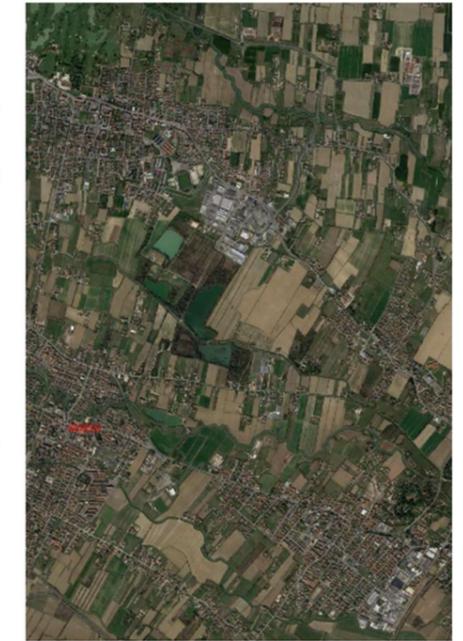
La pavimentazione in questi tratti è quasi sempre adeguata al netto di due grate e alcune rampe con criticità e gradini che rendono difficile l'accesso al percorso pedonale.

La continuità dei percorsi pedonali è minata dalla mancanza di alcune rampe lungo la piazza e in corrispondenza della fermata dell'autobus in corrispondenza del tratto 7.

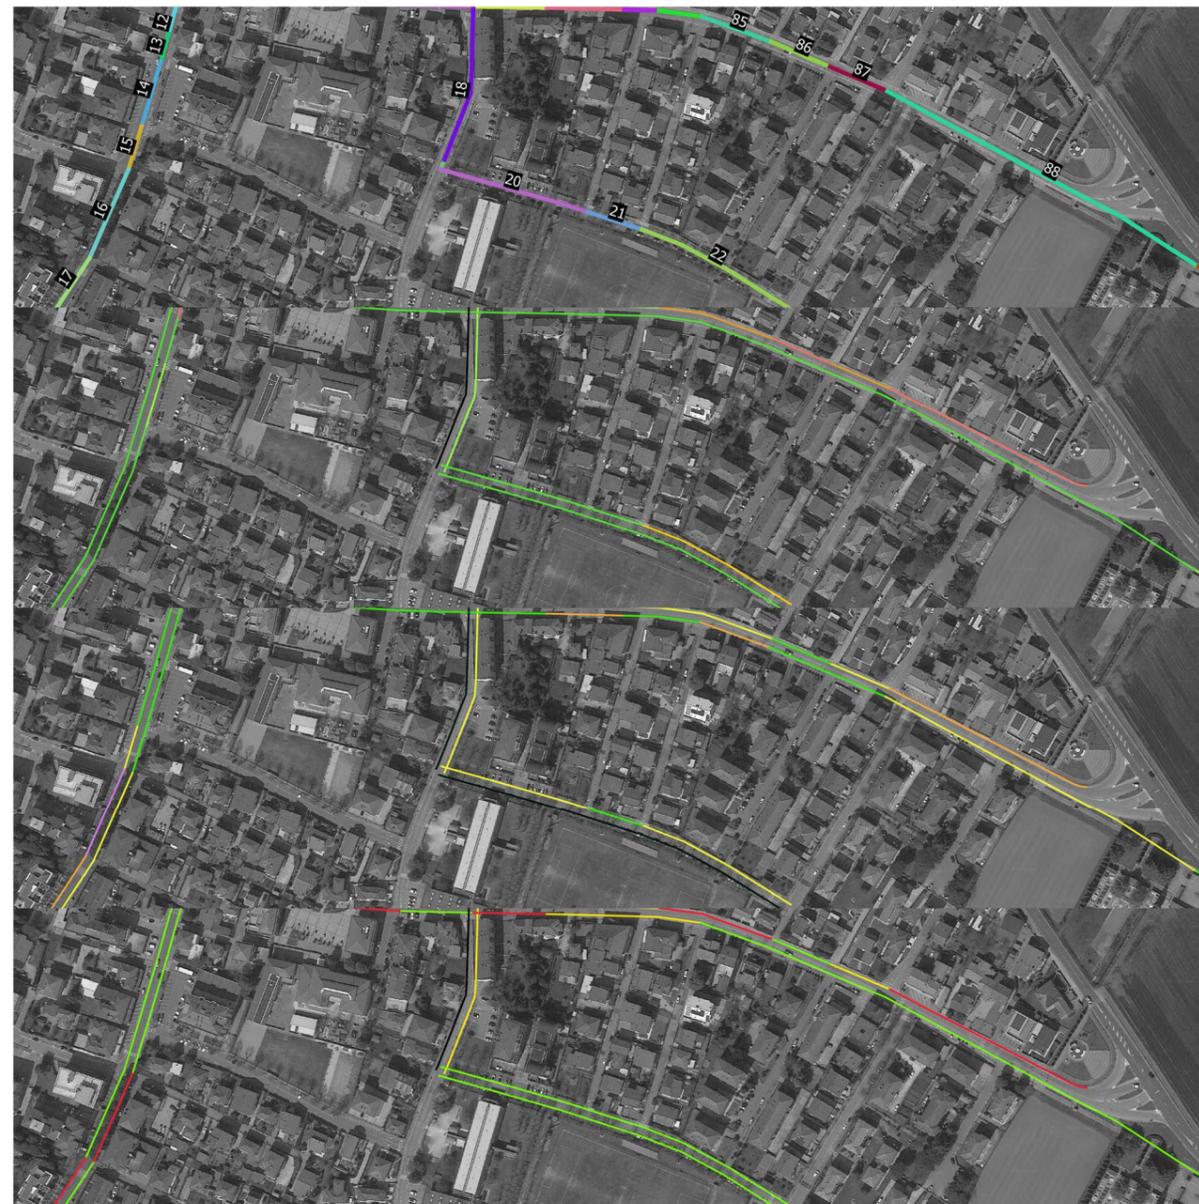
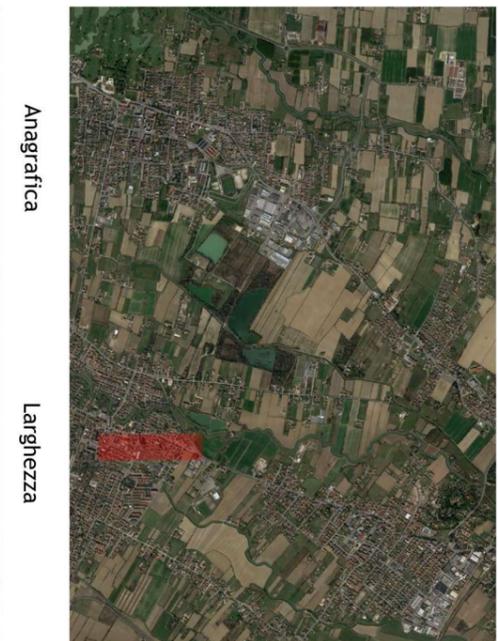
Via Manzoni è una delle vie più importanti di Maerne poiché collega Via Olmo alle scuole. L'area rilevata si compone di due tratti, uno in direzione Nord-Sud e uno in direzione Est-Ovest. Il primo dei due tratti presenta il percorso pedonale solo sul lato Est. Il lato Est presenta alcune criticità legate a piccole sconessioni puntuali anche sulle rampe.

Il tratto Est-Ovest, infine, è fondamentale per raggiungere l'accesso delle scuole e presenta un percorso pedonale sul lato sud completamente impraticabile a causa di grandi sconessioni per la presenza di radici affioranti. Il lato nord presenta problematiche minori. La larghezza del percorso pedonale viene garantita solo dall'aggiunta di alcune grate all'interno delle aiole degli alberi per renderle calpestabili.

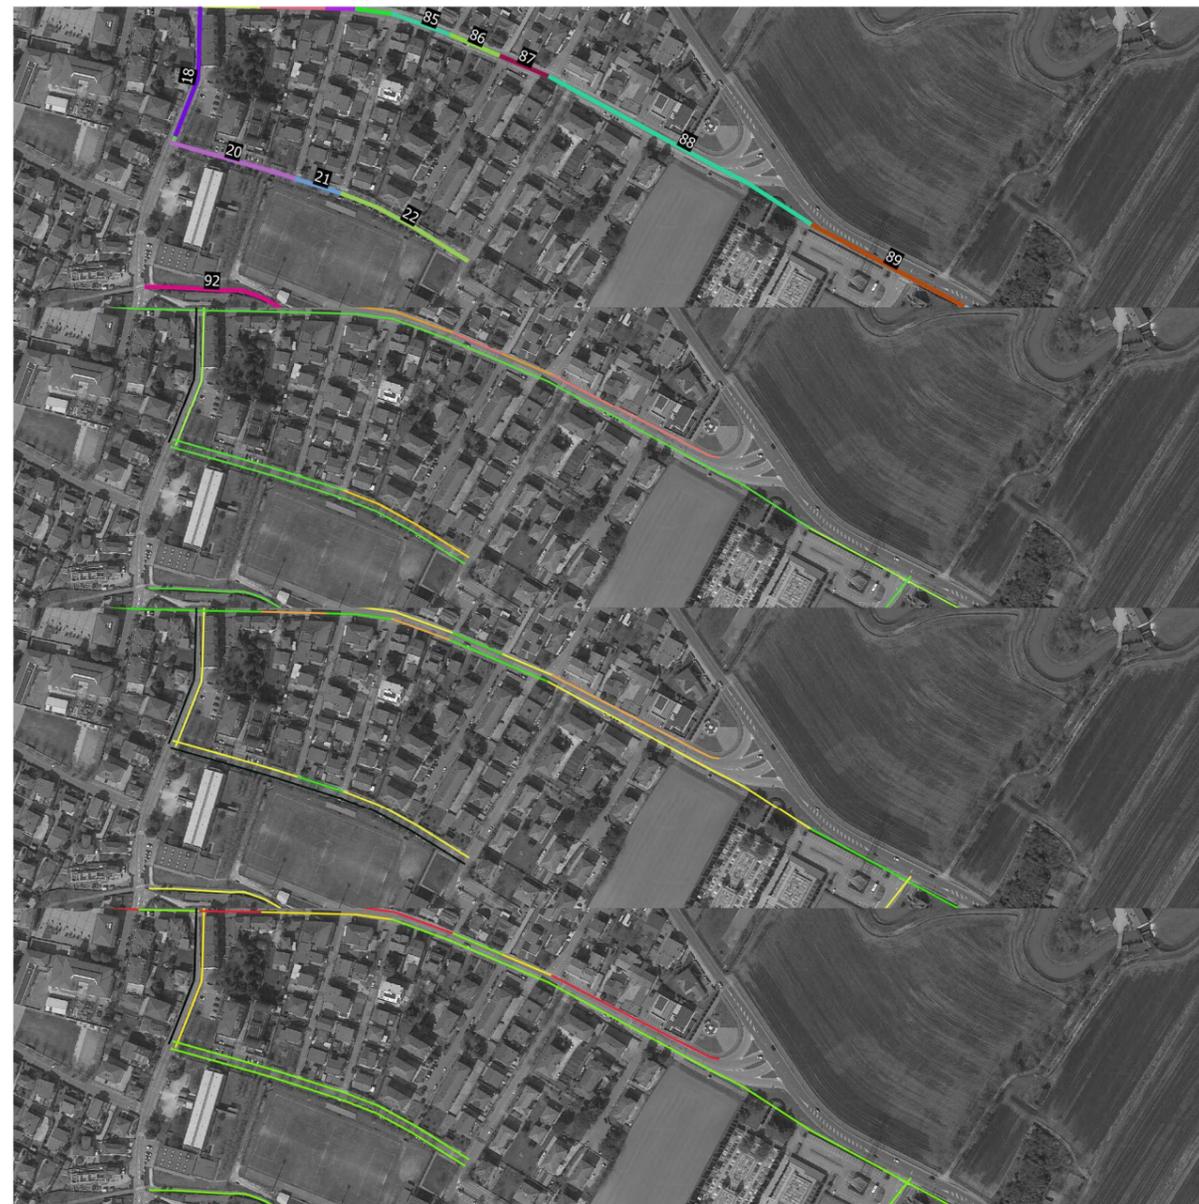
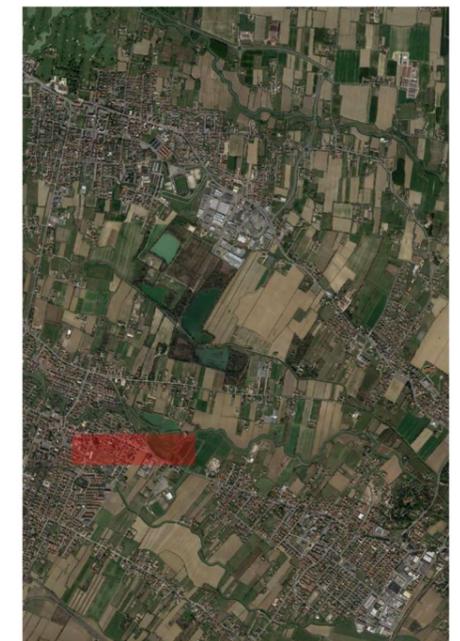
In particolare, è il lato Nord a presentare le maggiori problematiche causate da tratti troppo stretti o dalla generale mancanza degli spazi necessari allo scambio di due sedie a rotelle. Mancano anche alcune rampe.

Il lato Sud è meno critico al netto di lievi sconnessioni nel tratto più esterno all'abitato.

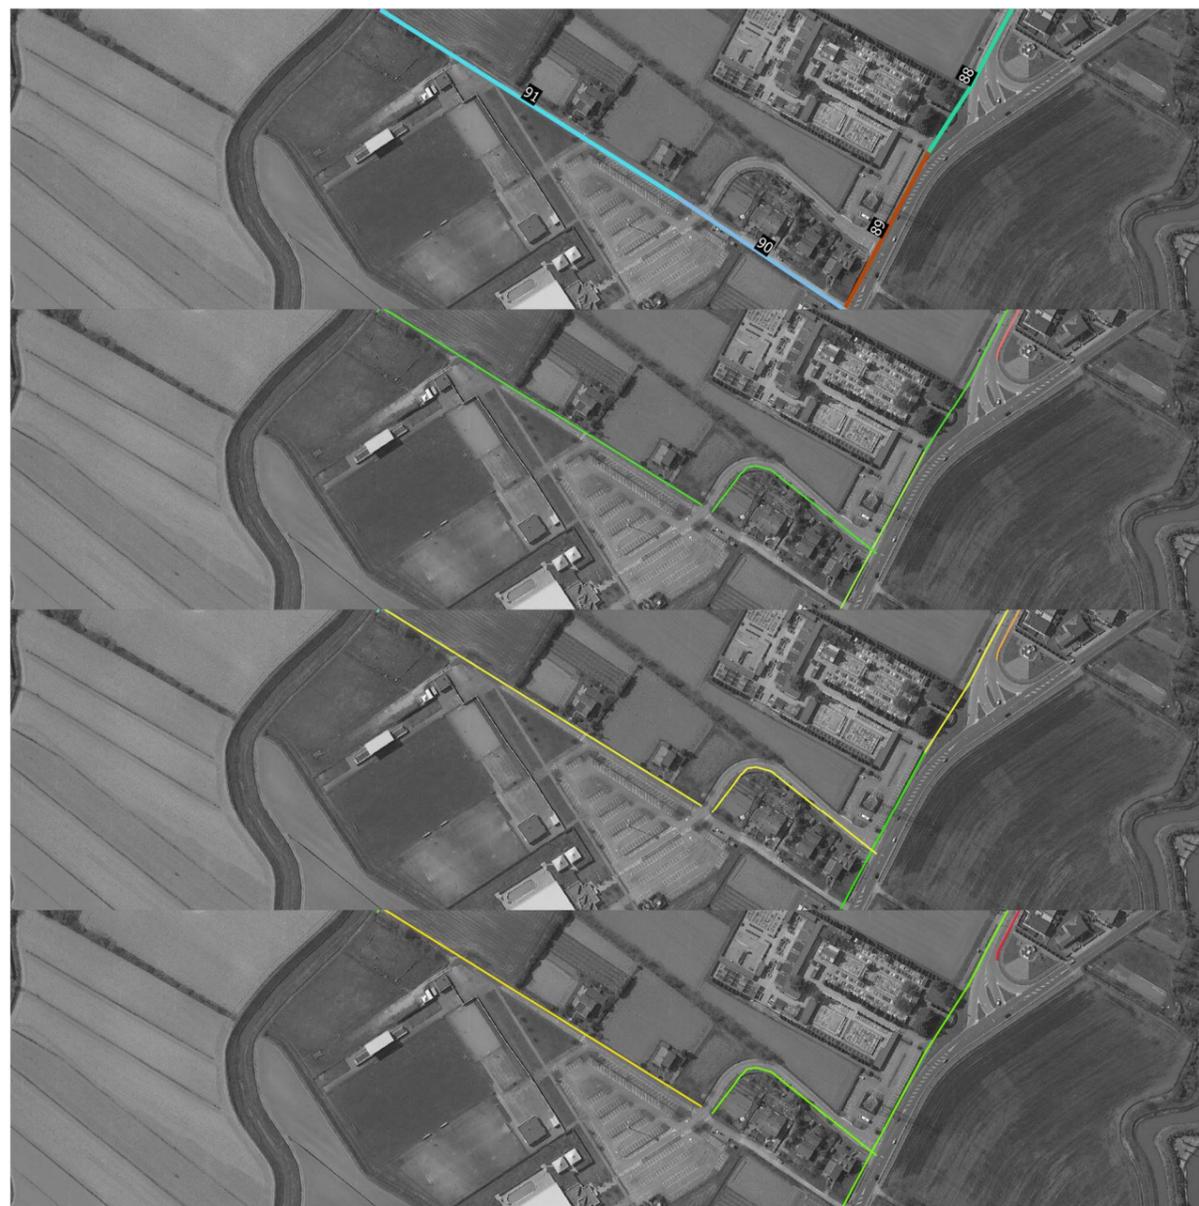
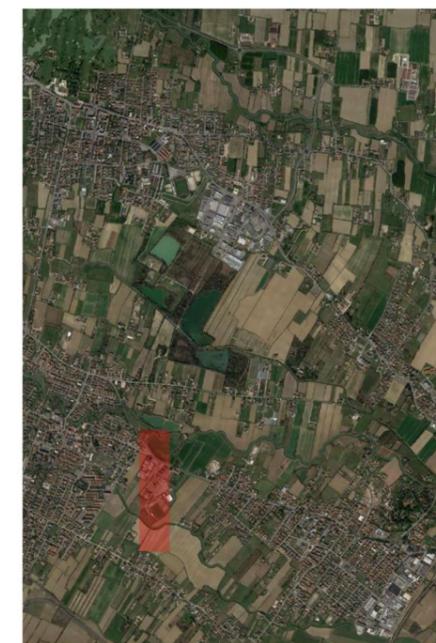
Il secondo tratto, dal fronte della piscina verso l'argine ha due segmenti molto differenti. Il primo ha il marciapiede, mentre il secondo no e conduce all'argine.

Le criticità sono relative unicamente alla pavimentazione e alle rampe.
