PEBA

MARTELLAGO

Proposta di Piano – Maggio 2022

Comune di Martellago

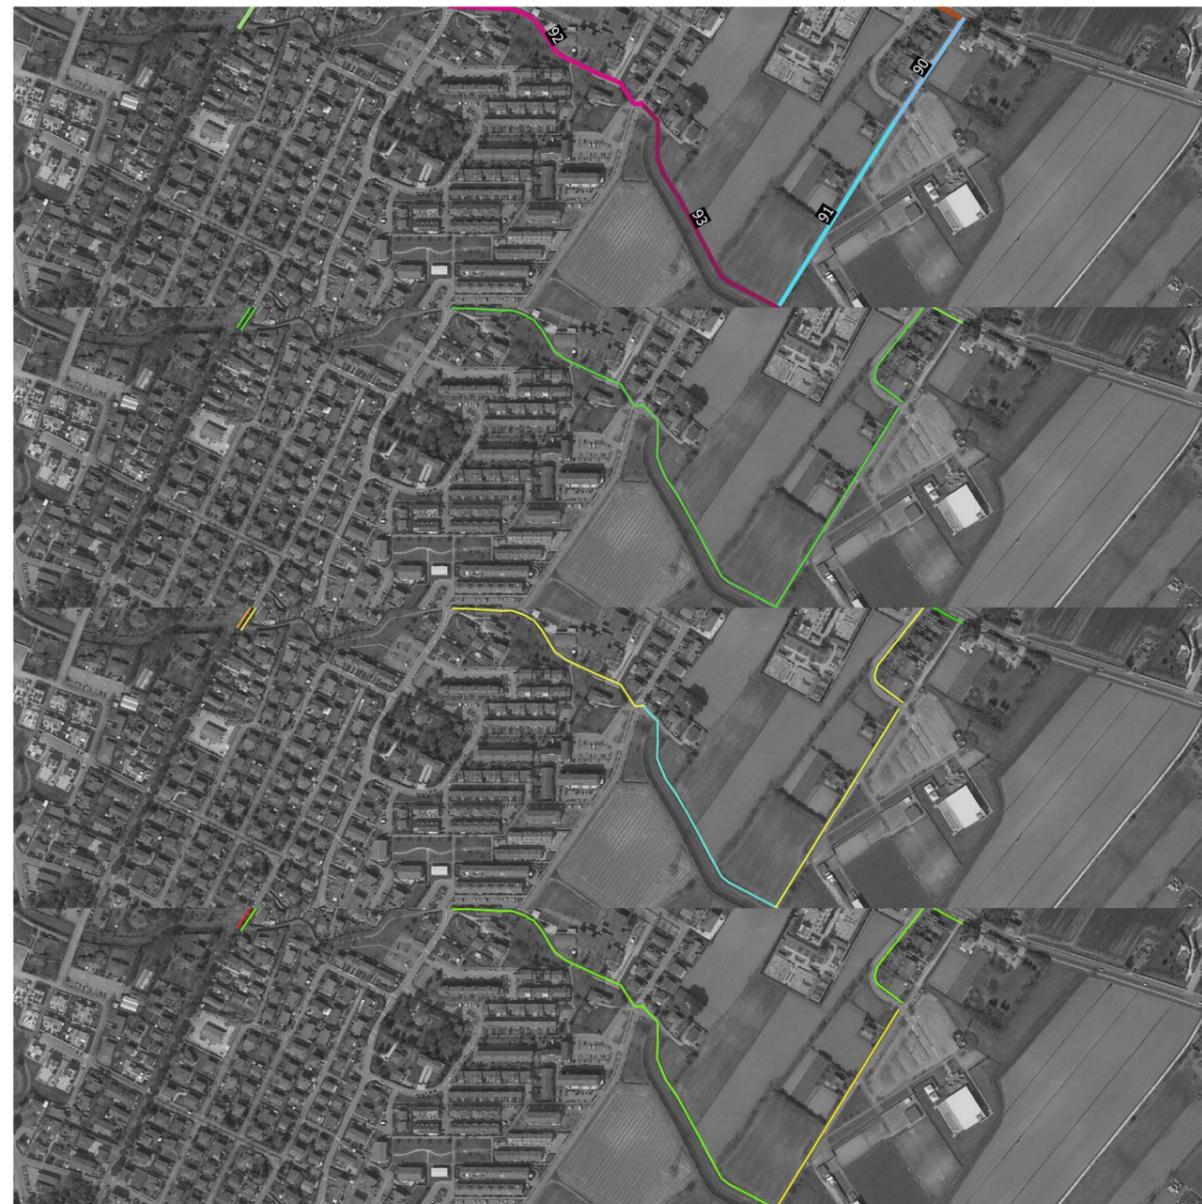
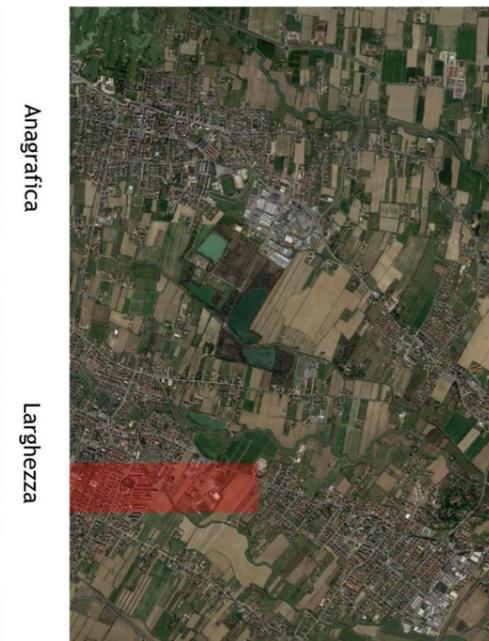
Il tratto lungo l'argine è in terra battuta, in materiale incoerente che rende complicato il transito di una sedia a rotelle. L'assenza di guide naturali quali filari di alberi o muri o steccati, nega l'orientamento per gli ipovedenti e i disabili sensoriali.

È possibile, in linea con quello che avviene per l'accesso al Parco Laghetti da Nord, individuare interventi per migliorare la transitabilità e l'orientamento lungo l'argine.

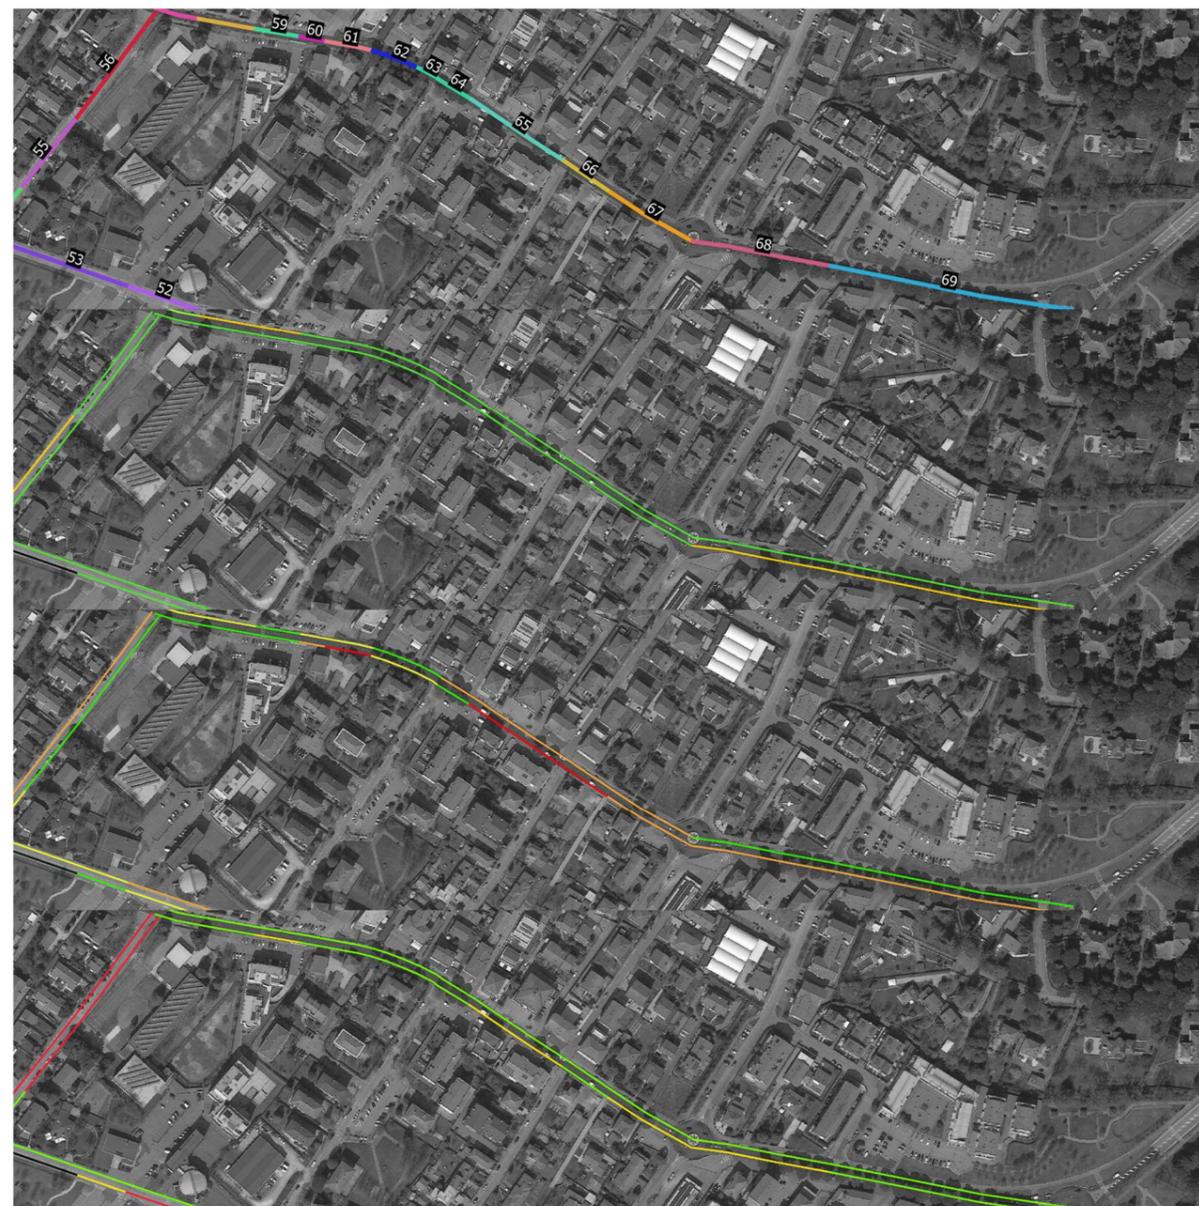
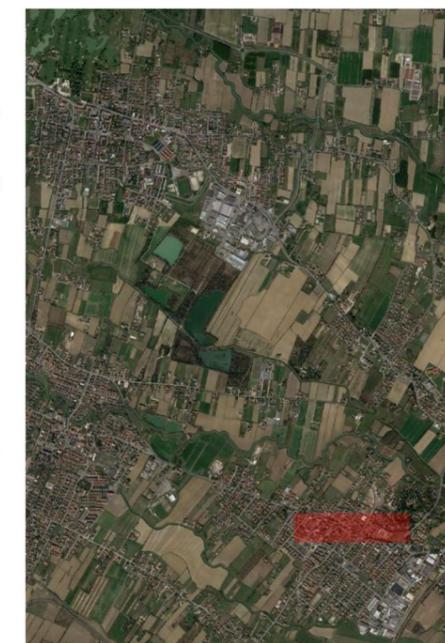
È anche uno dei tratti della rete pedonale con le criticità più gravi e diffuso da entrambi i lati della strada. Sia il lato nord che il lato sud necessitano di un generale riordino e di una pesante manutenzione.

Sul lato Nord il percorso è garantito da una ciclopedonale con dimensioni non conformi alla normativa.

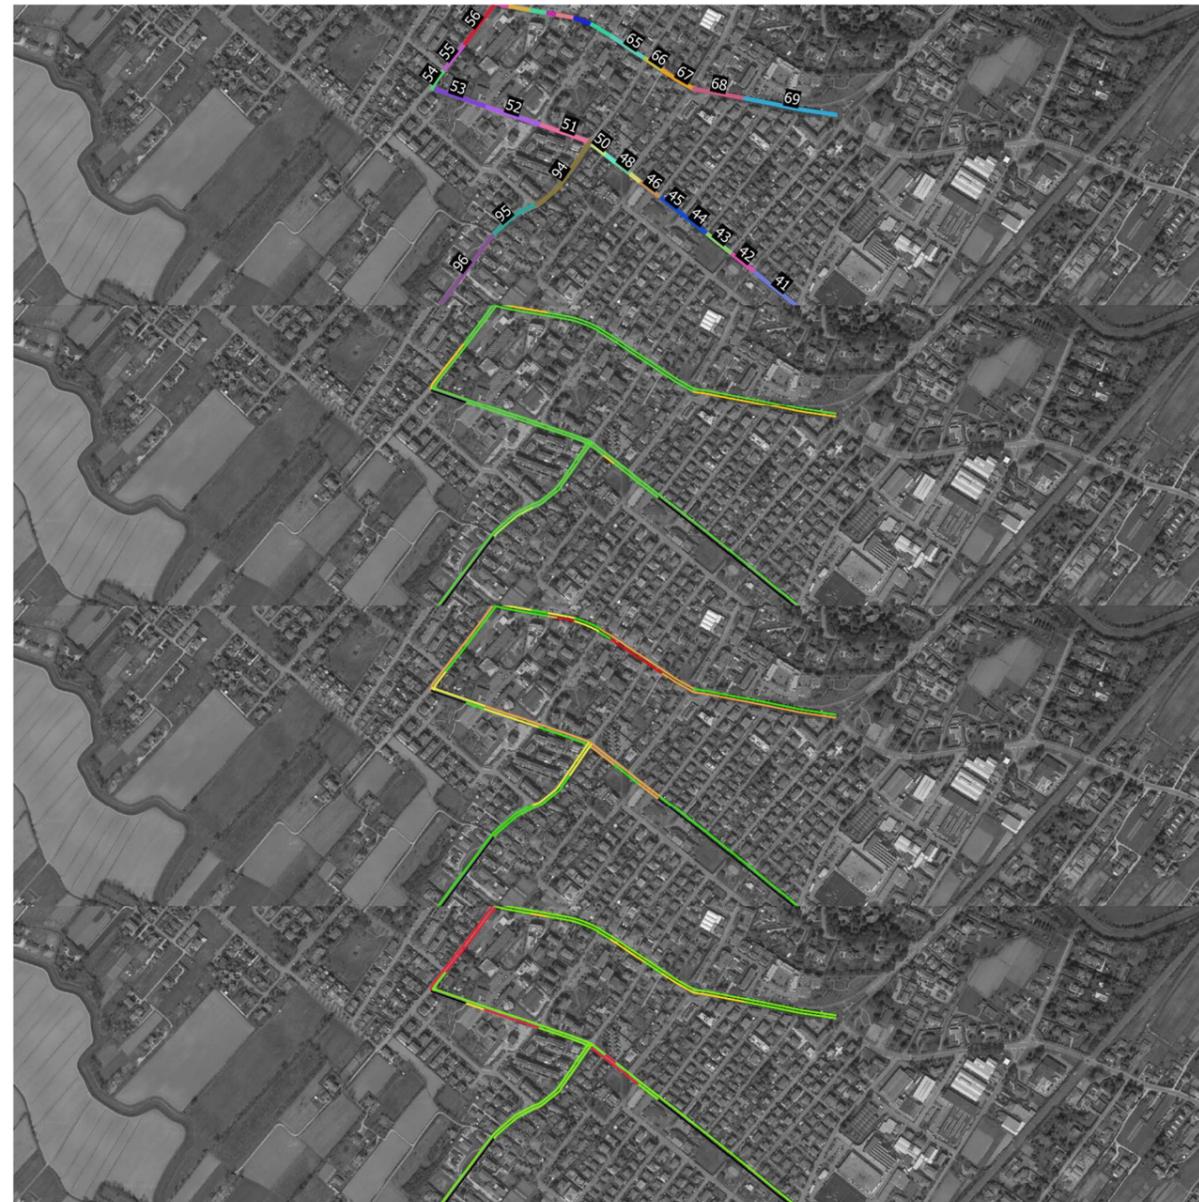
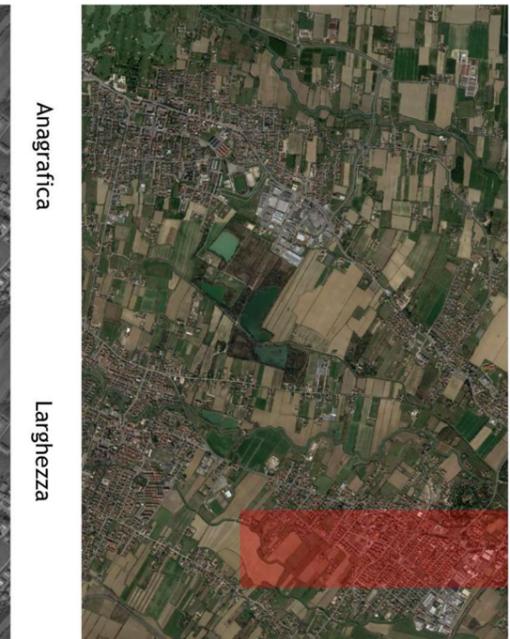
Possiamo dividere Via Chiesa in tre tronconi. Il primo tratto, Nord-Sud fronte scuola, un primo tratto, dalla curva alla Chiesa che serve importanti poli quali l'auditorium e le poste oltre che un parchetto importante. Dalla chiesa in poi parte l'ultimo tratto in cui il percorso pedonale sul lato Sud non è presente e sul lato Nord, invece, realizzato da poco con una pavimentazione colorata, paletti parapetonali, elementi tattili e dimensioni adeguate. Questo percorso corre lungo un'area molto importante che è l'area della parrocchia.

Le criticità si concentrano nei primi due tronconi e riguardano soprattutto i temi della pavimentazione e delle rampe.

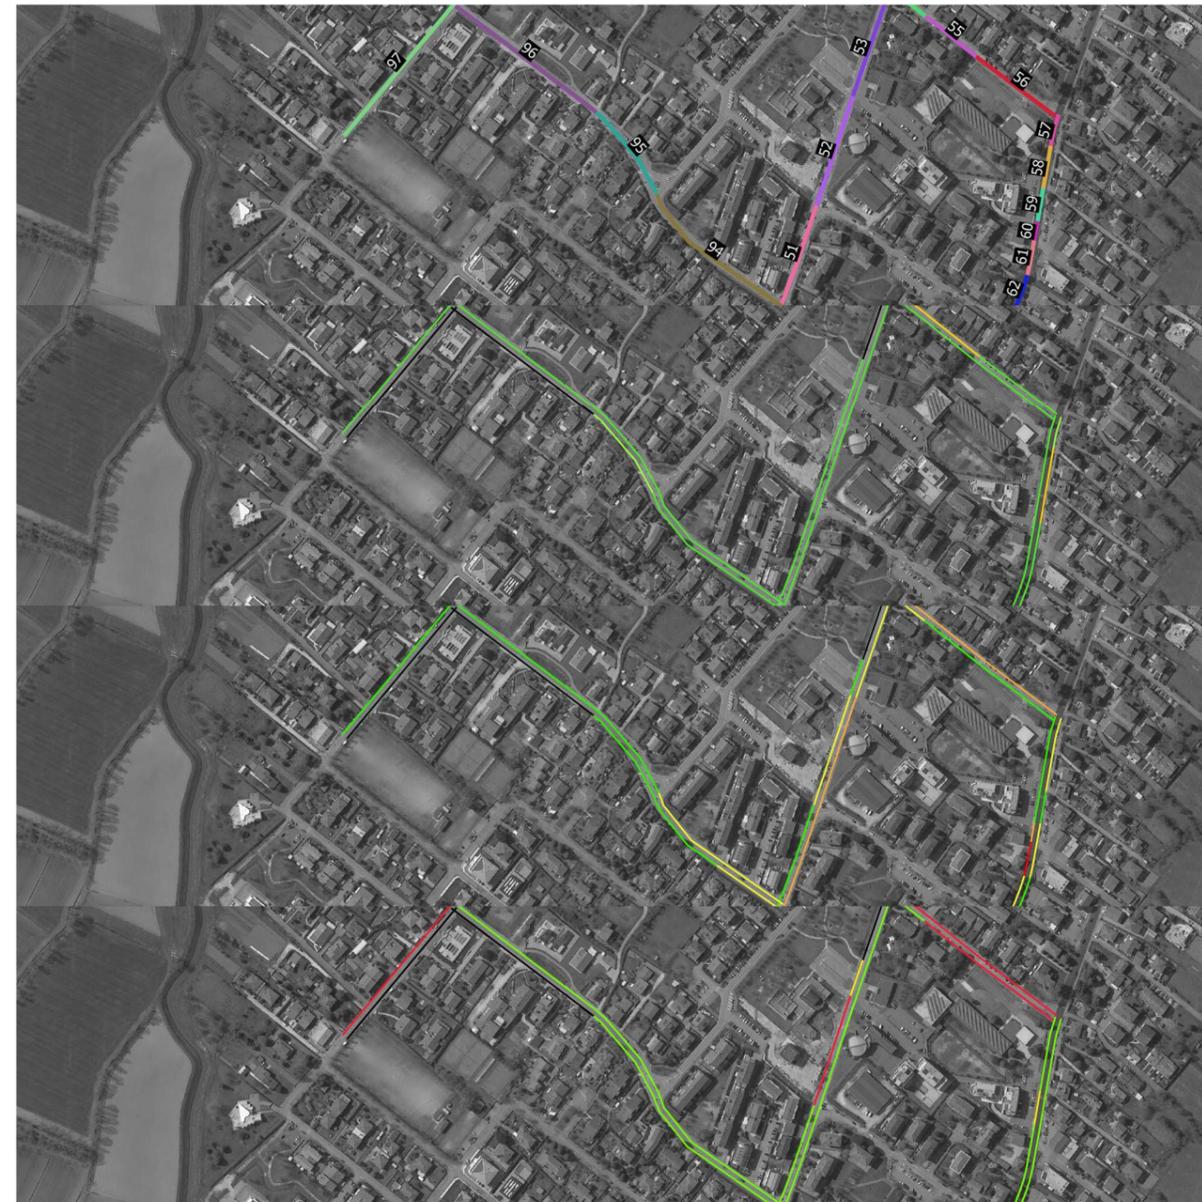
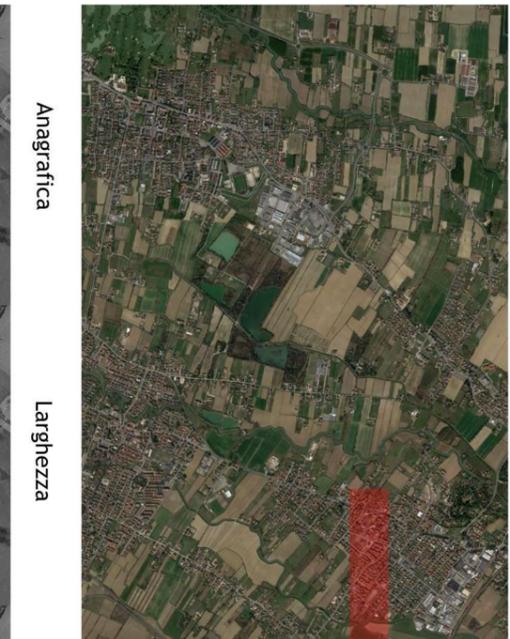
La parte di Via Frassinelli che è stata rilevata è stata divisa in 3 tratti, 94, 95 e 96. Il tratto 94 viene suddiviso sul lato Est in un tratto 94Est e 94Bis. Il primo, a sud, non ha un marciapiede protetto e il secondo, invece, ha un marciapiede protetto e presenta alcune criticità legate alla pavimentazione.

Non sono presenti particolari criticità relative a nessun ambito anche se si sottolinea la mancanza del marciapiede sul lato Est del tratto 96.

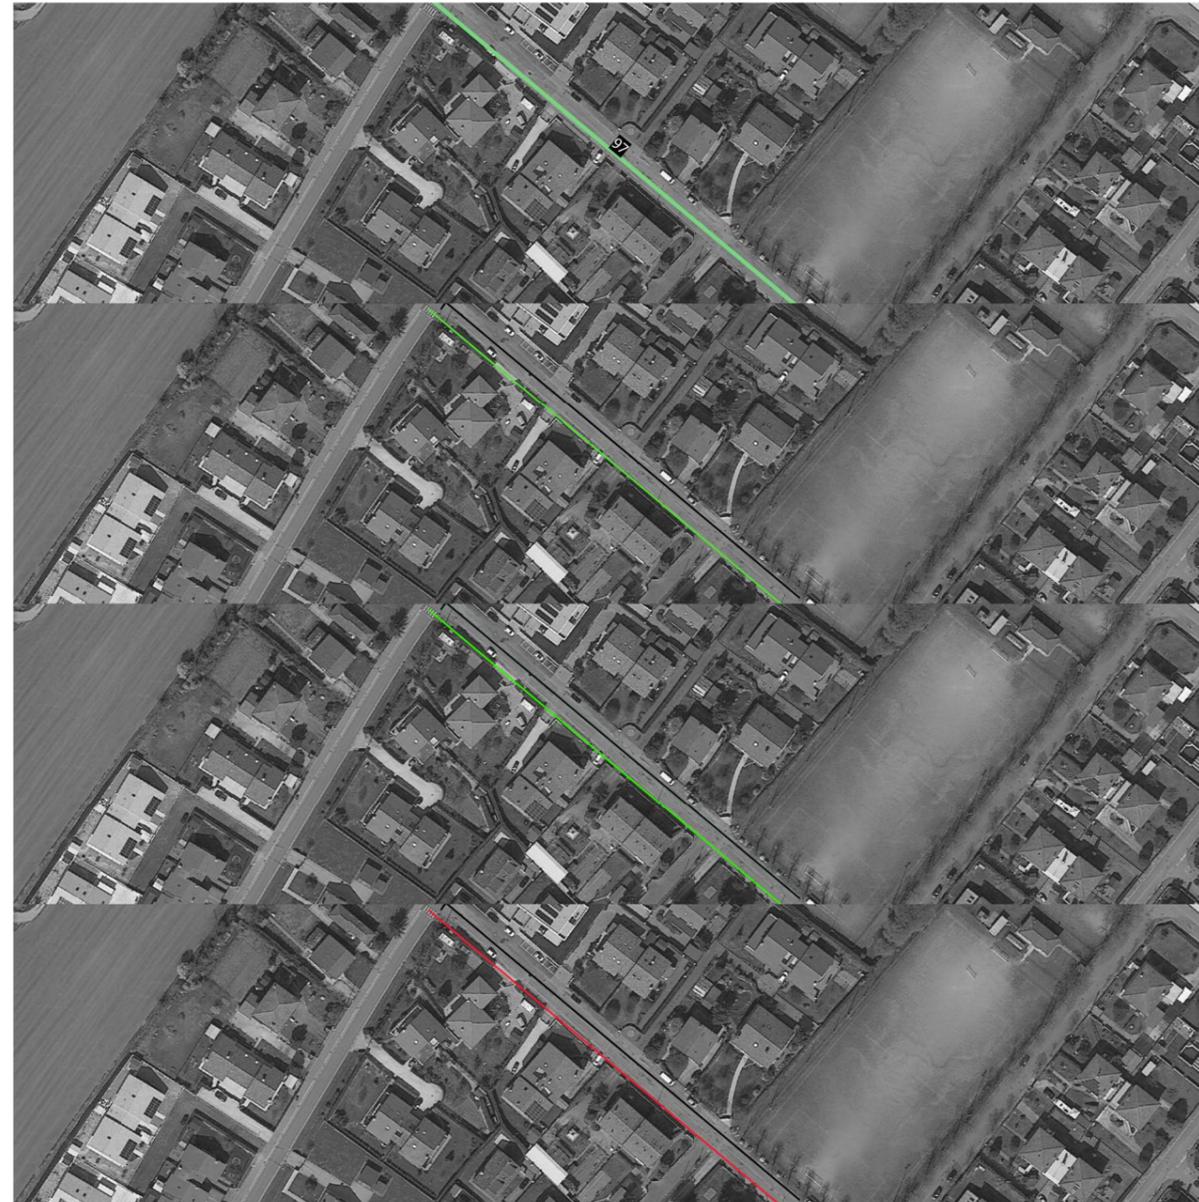
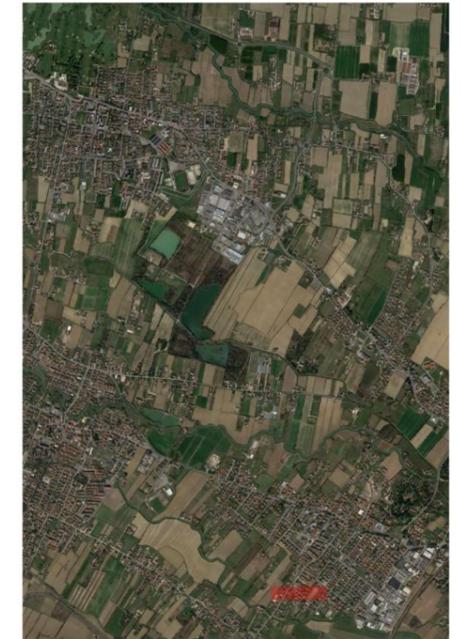
Le uniche criticità sono legate alla mancanza di scivoli e rampe per accedere ai marciapiedi, sul lato Nord non esiste il marciapiede.

È stata divisa in un solo tratto, il numero 97.

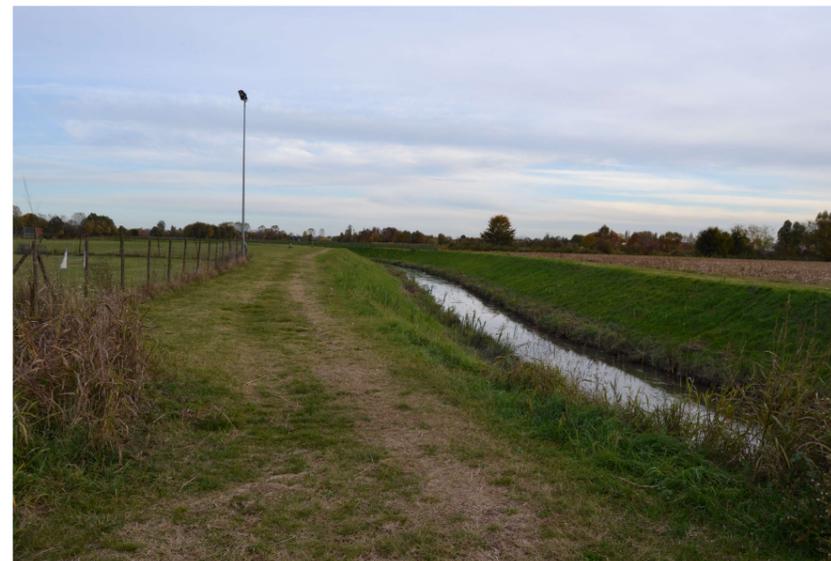
Figura 46: Il tratto 93 lungo l'argine

Come già evidenziato nelle schede progettuali alcuni tratti dei percorsi rilevati presentano una mancanza di guide naturali per gli ipovedenti e per i non vedenti. Questi percorsi sono in particolare i due tratti rilevati lungo l'argine, codificati con i codici 84 e 93. Questi percorsi sono in erba e terra o in ghiaia e non presentano elementi che possano fungere da guida naturale per il soggetto non vedente e ipovedente.

In queste situazioni non può essere considerato conveniente l'utilizzo di una pista tattile per non inserire un percorso di elementi artificiali in un contesto naturale. Una soluzione poco impattante e adeguata alla fruizione da parte di disabili sensoriali, in particolare non vedenti e ipovedenti è l'inserimento di una guida artificiale costituita da un corrimano o una staccionata che possa essere seguita con l'ausilio delle mani da ogni fruitore. Altri tipi di guide come muretti bassi o piccole siepi sono ugualmente efficaci anche se il PEBA propone la prima soluzione perché meno impattante.
